# Tour Perret Grenoble

Mission de diagnostic  
des bétons

Journée technique AFGC  
Grenoble – 31/01/2025

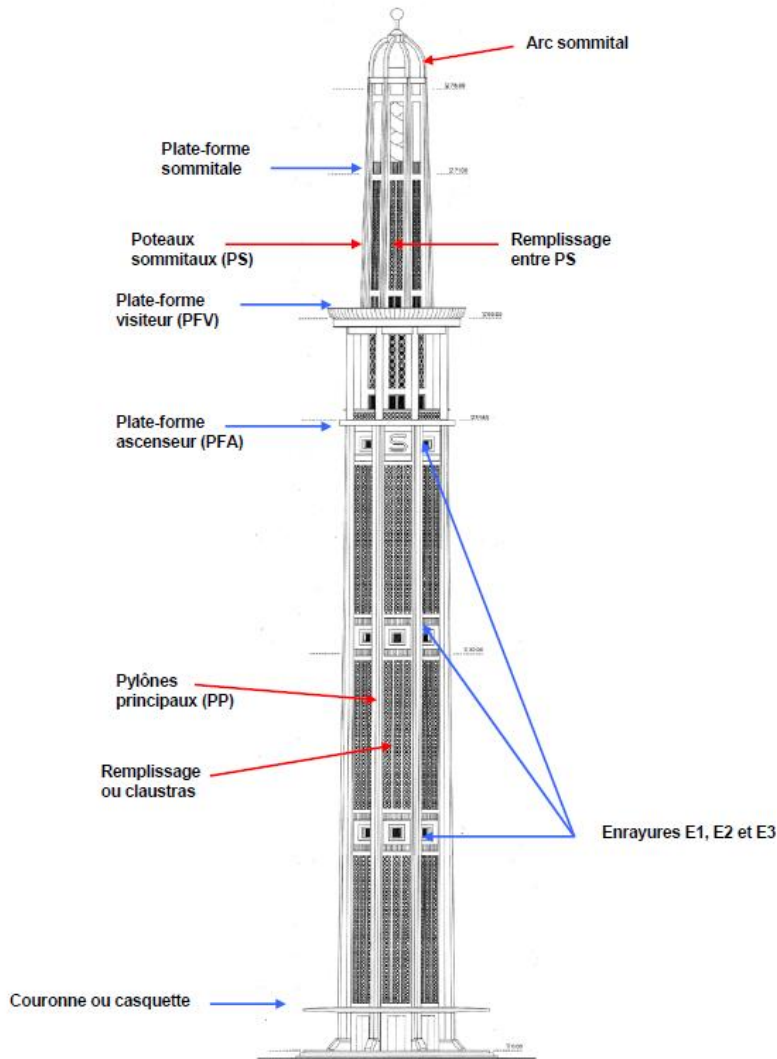
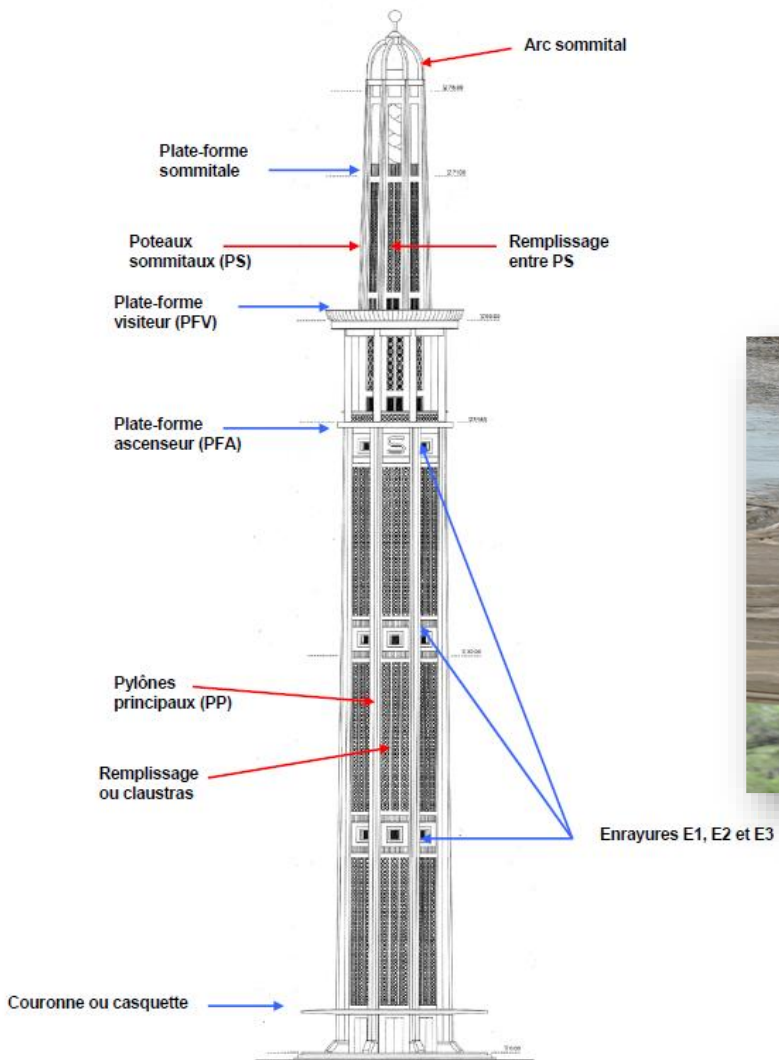
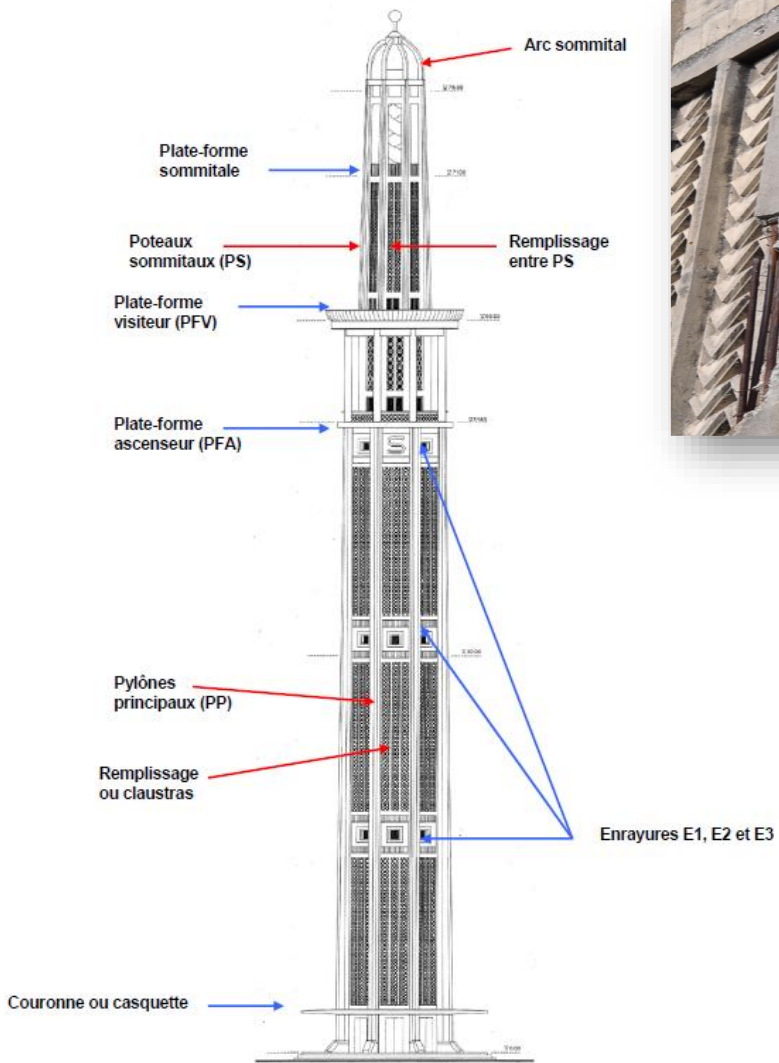
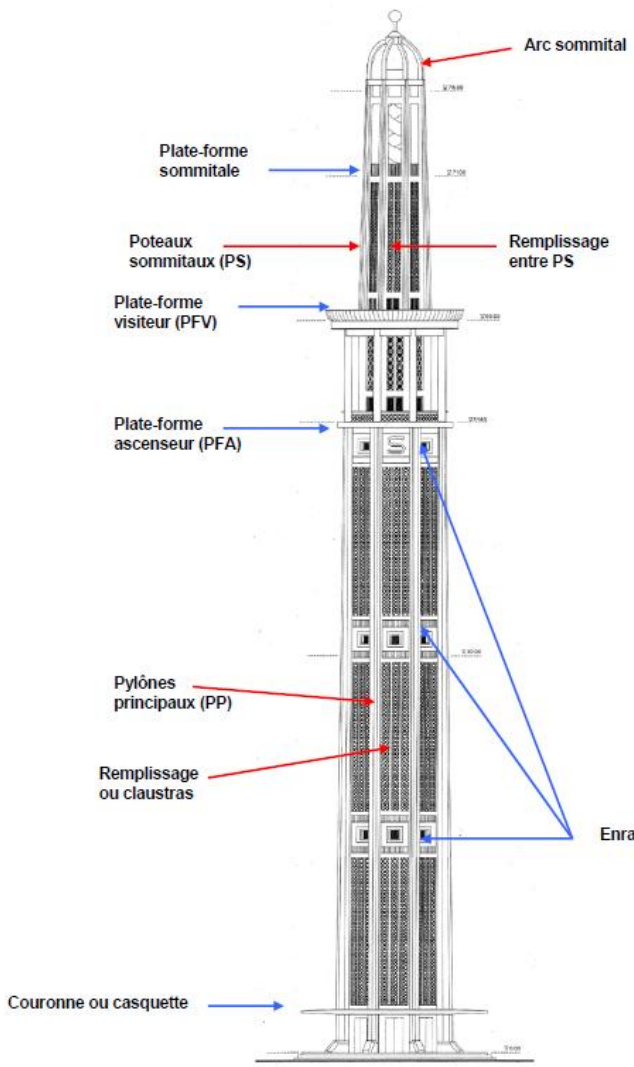
# Examen visuel – Etat des pathologies visibles

- dépôts, salissures urbaines (croûtes noires), végétalisation, tags...
- pertes de matière (béton) très importantes
- altérations de surface
- fissuration du béton / désaffleurements / faïençage
- **épaufures**, éclats du béton et **mise à nu des armatures** / diminution voire rupture des armatures
- **majoritairement surfaces extérieures, peu de désordres à l'intérieur**
- **pylônes principaux : éléments les plus dégradés**  
=> deux piliers principaux, le pilier D, identifié comme le plus dégradé (SE) et le pilier connexe E, moins dégradé (localement, 75 à 80 % de la surface de ces pylônes est dégradée)
- **claustras** très peu dégradées, excepté en partie haute de la tour
- **poteaux sommitaux, garde-corps et arc sommital** dégradés
- **absence de pathologies structurelles majeures visibles**

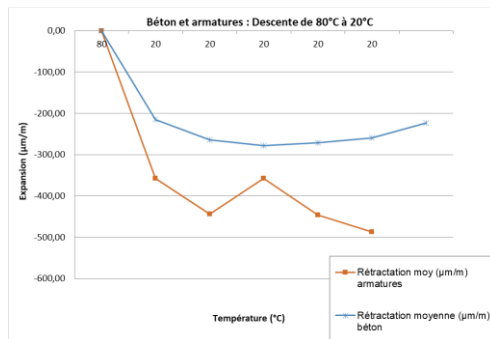
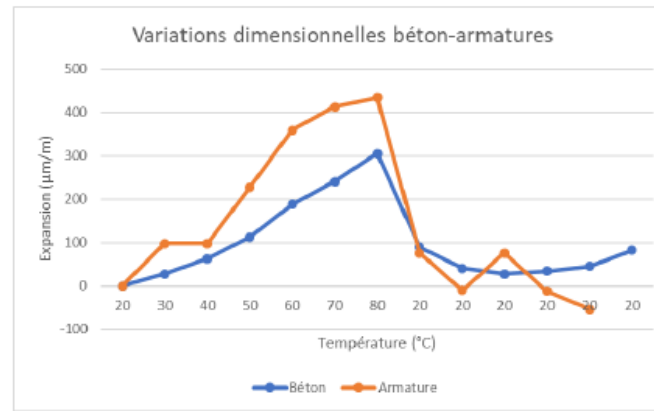
Figure 14 : Courbes représentant les variations dimensionnelles du béton et de l'acier

- **les armatures en acier se dilatent plus que les carottes en béton tant lors de la montée en température que lors de la chute en température, avec des écarts maximaux de l'ordre de  $170 \mu\text{m/m}$  en expansion et  $230 \mu\text{m/m}$  en rétractation**

- les carottes en béton prennent plus de temps à revenir à leur dimension initiale que les armatures en acier
- la simulation extrême de la « pluie d'été » indique un écart maximal de  $330 \mu\text{m/m}$ , soit  $0.33 \text{mm/m}$  : pour des armatures filantes de **10ml**, l'expansion sera au maximum de **3,3 mm**

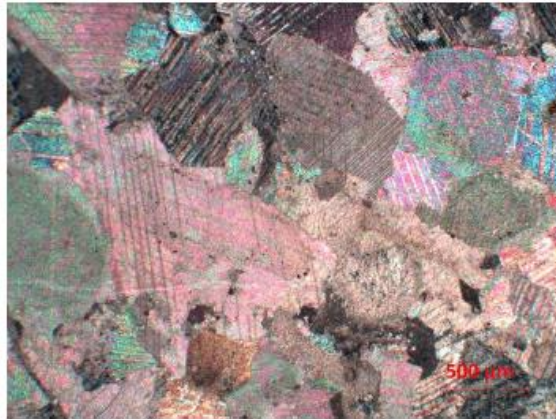
Fig. 16 : Microscopie optique en lumière transmise. LPA  
Echantillon 44715-3.2 – Aspect général d'un calcaire sparitique

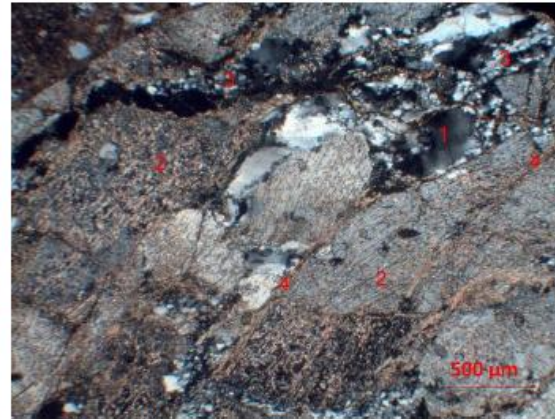
Fig. 17 : Microscopie optique en lumière transmise. LPA  
Echantillon 44715-3.2 – Aspect général d'un méta-granite  
1 : quartz polygonisé, 2 : feldspaths altérés, 3 : microquartz, 4 : joints argileux

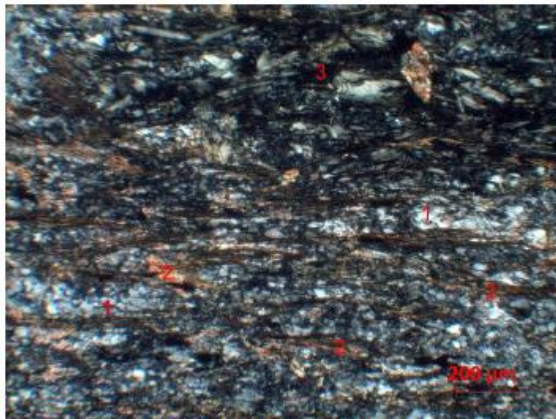
Fig. 18 : Microscopie optique en lumière transmise. LPA  
Echantillon 44715-7.4– Détail d'un micaschiste à chlorite  
1 : feuillets de quartz, 2 : feuillets de micas, 3 : feuillets chloriteux

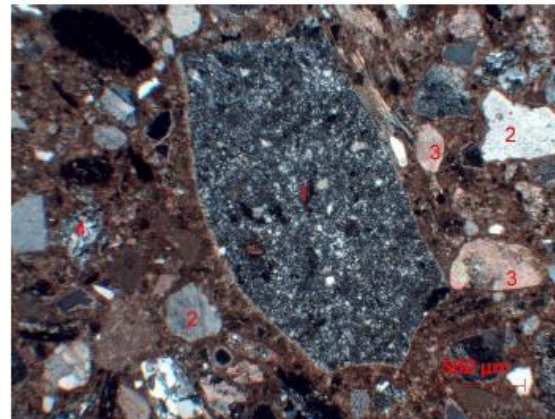
Fig. 19 : Microscopie optique en lumière transmise. LPA  
Echantillon 44715-7.4– Aspect général du sable  
1 : siliceux, 2 : quartz, 3 : calcaire, 4 : fragment de schiste quartzeux

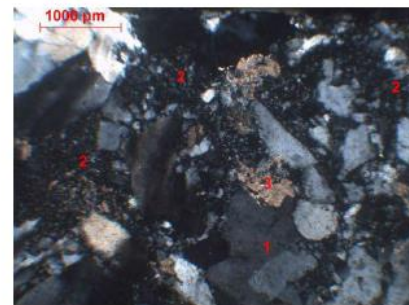
Fig. 13 : Microscopie optique en lumière transmise.  
Echantillon 27167-1 (LPA)

Détail d'un granulat riche en silice cryptocrystalline

- 1 = quartz
- 2 = silice cryptocrystalline
- 3 = calcite

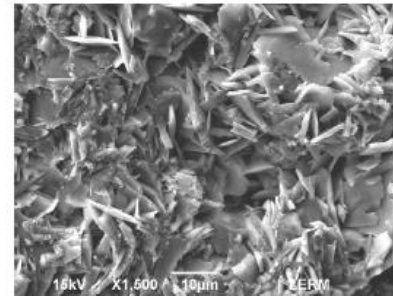
Fig. 31 : Microscopie électronique à balayage. Echantillon 44715-15.3  
Détail des cristallisations de sulfates de calcium en surface de l'enduit

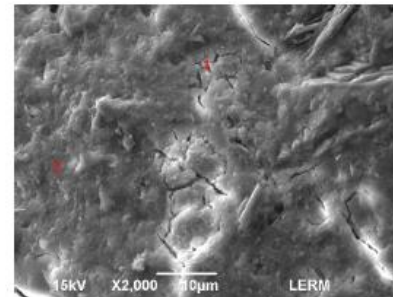
Fig. 33 : Microscopie électronique à balayage. Echantillon 44715-15.3  
Détail des amas localisés d'ettringite massive (1) dans la matrice de l'enduit (2) en frange superficielle
