Adeguamento strutturale della scuola materna ed elementare "San Marco"

Di seguito viene descritto il lavoro, molto lungo e complesso sia sotto l'aspetto tecnico che sotto quello burocratico e amministrativo, che ha portato all'adeguamento sismico del corpo di muratura costituente l'edificio scolastico denominato "San Marco", sito a Marano di Napoli e adibito a scuola materna e elementare. La redazione del certificato di ultimazione lavori è datata dicembre 2012.

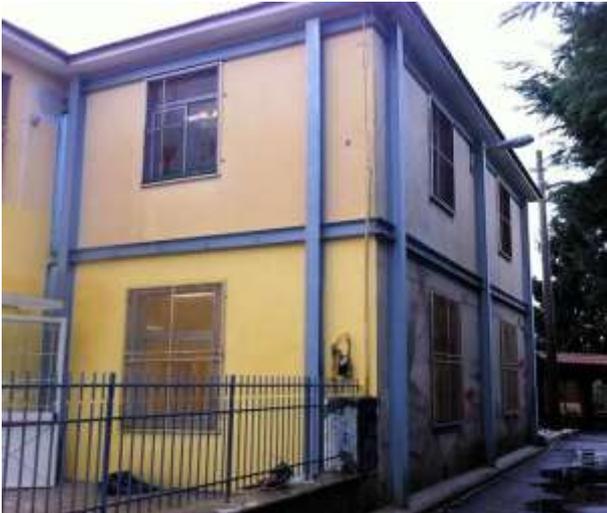
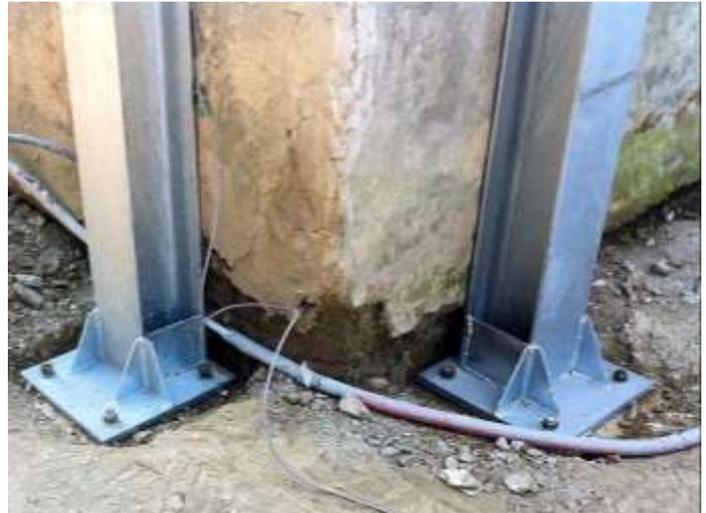
Le foto, risalente ai primi mesi dell'anno 2013, mostrano il fabbricato a lavori ultimati e già in uso da studenti e da docenti. L'edificio scolastico, a tutt'oggi, non mostra quadri fessurativi collegati direttamente o indirettamente ad aspetti strutturali, anche dopo gli ultimi terremoti verificatisi in Abruzzo, avvertiti distintamente in alcuni comuni della Campania.

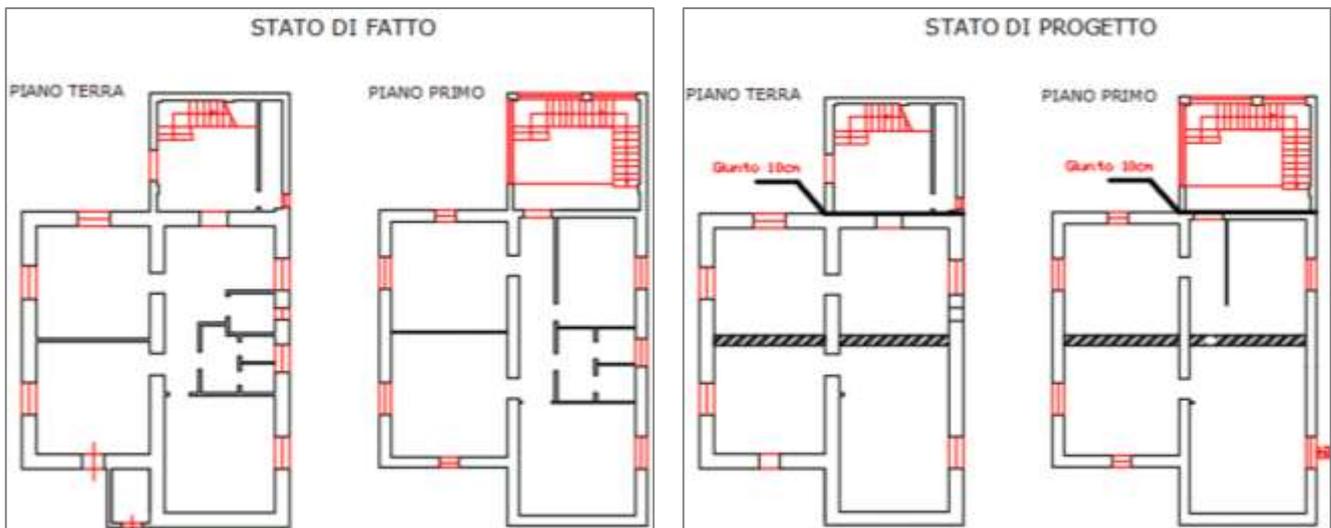
I due corpi che erano "collegati" tra loro anche se in maniera geometrica, ma non strutturale, sono stati separati fisicamente mediante la realizzazione di un giunto di 10 cm, la cui misura era stata valutata per evitare il fenomeno dei battimenti. La separazione dei due corpi di fabbrica ha permesso lo studio strutturale del corpo scolastico come elemento costituito da sola muratura, senza interferenze (sollecitazioni, rigidità, spostamenti, ecc.) con manufatti costituiti da materiali differenti.

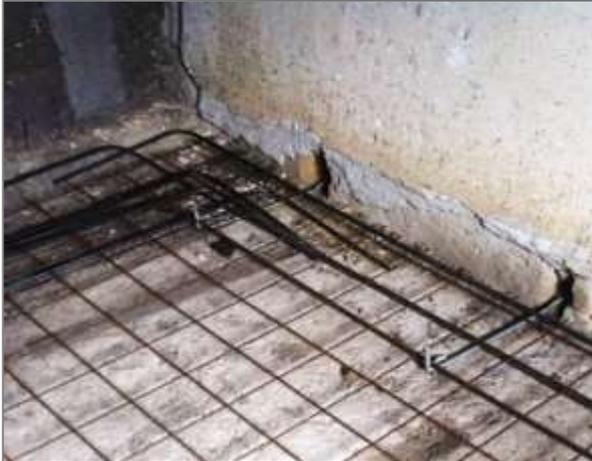
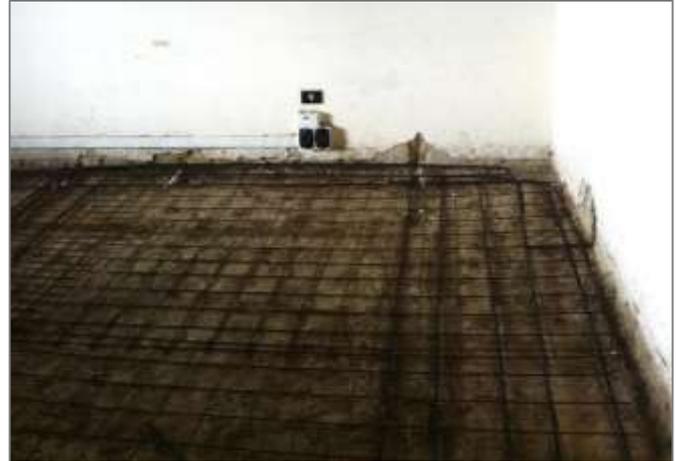
Nella successiva immagine è possibile notare la presenza dei tirantini in acciaio posti ad interassi di circa 1m collegati alla rete elettrosaldata posta per migliorare i solai e collegati ai profili in acciaio in carpenteria metallica visibili in facciata esterna.

Gli elementi in carpenteria metallica posti in opera a livello dei solai sono stati collegati mediante pilastri in acciaio alla nuova platea di fondazione, in modo da non gravare sui paramenti murari portanti.

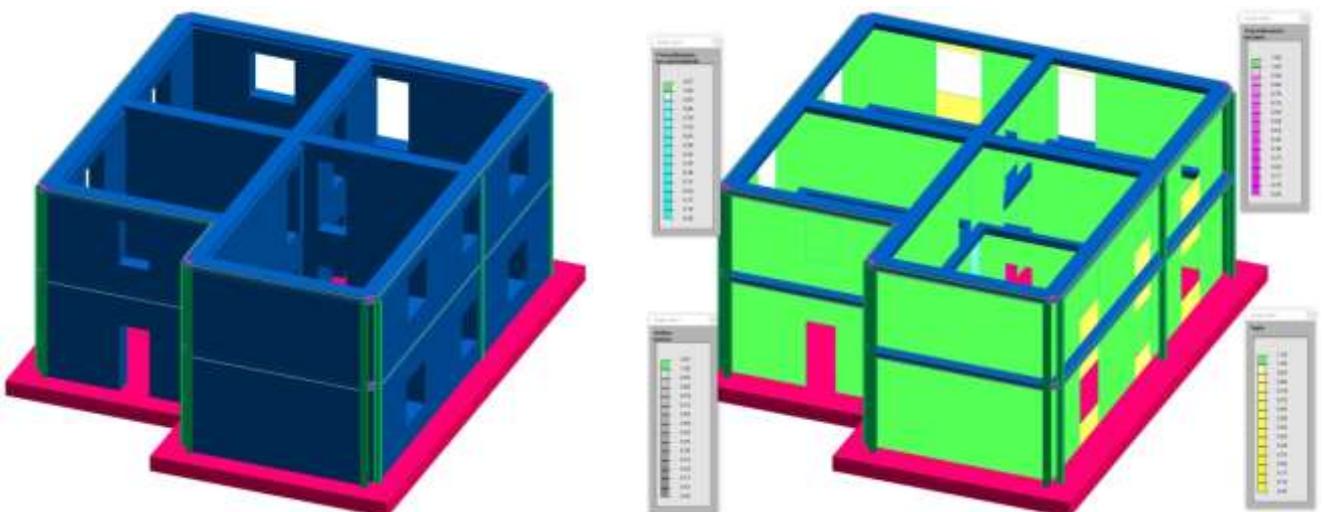
Lo studio e l'analisi strutturale sono stato effettuati dall'ing. Eugenio Cimino della CIMENCO di Grumo Nevano (NA) con elaborazione software tramite l'ausilio di DOLMEN, prodotto e distribuito da CDM DOLMEN srl di Torino. Di seguito si riporta un estratto dell'output generato dal programma: il modello tridimensionale dell'edificio scolastico (corpo in muratura) dopo la fase di adeguamento e lo stesso con la visualizzazione delle verifiche. Si notino i maschi murari trasversali realizzati con le relative aperture di passaggio e gli elementi in carpenteria metallica caratterizzati dal colore verde scuro. Nell'immagine a destra sono rappresentati in verde chiaro i maschi murari che hanno superato tutte le verifiche, di cui al D.M. 14 gennaio 2008. Durante la fase di progettazione si è provveduto anche ad effettuare l'allineamento di tutti i vani porta e finestra.

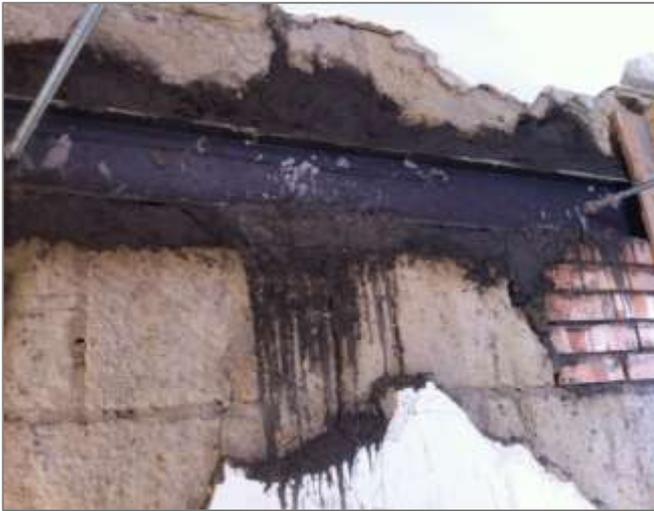
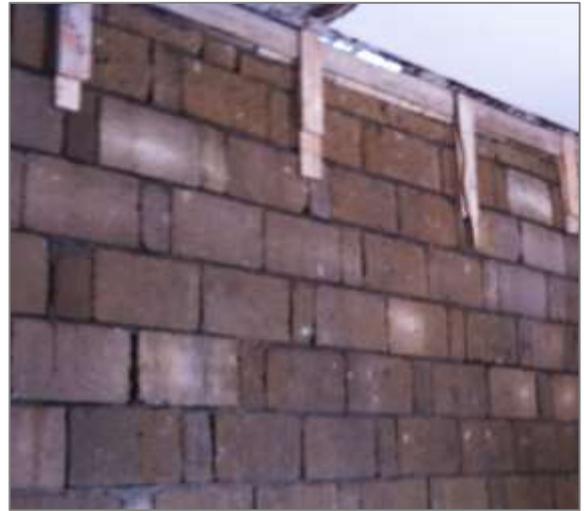
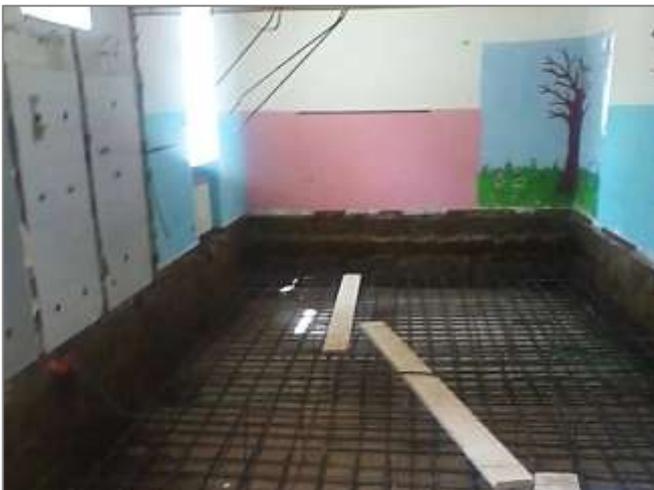
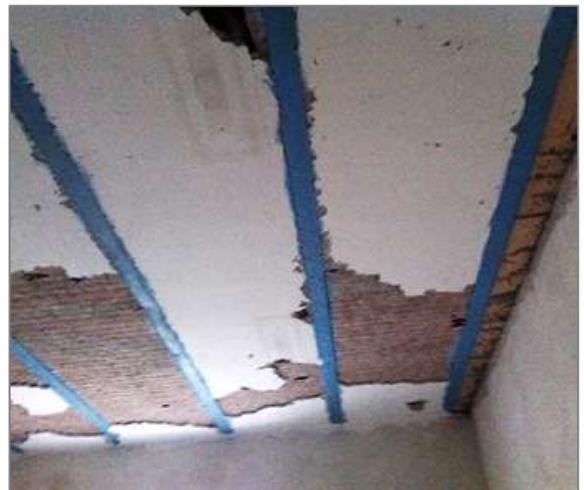
Nelle fotografie di seguito è possibile notare la realizzazione di piattabande per l'apertura o meglio il riposizionamento dei vani porta all'interno dell'edificio, si può vedere una fase della realizzazione della muratura ex novo costituente il maschio trasversale di progetto, infine un'immagine mostra la realizzazione della platea di fondazione e quella successiva il trattamento antiruggine delle putrelle costituenti i solai esistenti.

La realizzazione dei maschi murari trasversali è avvenuta per mezzo di "Cuci/Scuci" tra vecchia e nuova muratura, utilizzando lo stesso materiale dell'organismo strutturale originario e cioè la muratura di tufo, in modo da avere un comportamento quanto più possibile omogeneo.

Per quanto riguarda la platea di fondazione sono stati posizionati elementi isolanti ventilati di tipo "igloo" per evitare fenomeni di umidità di risalita e per garantire la salubrità dei locali. La platea è stata collegata alla muratura per mezzo di barrotti metallici di collegamento posti tra loro ad interasse pari a 1.5 m e mediante l'inserimento di elementi a coda di rondine con la funzione di solidarizzare quanto più possibile la muratura e la nuova fondazione.

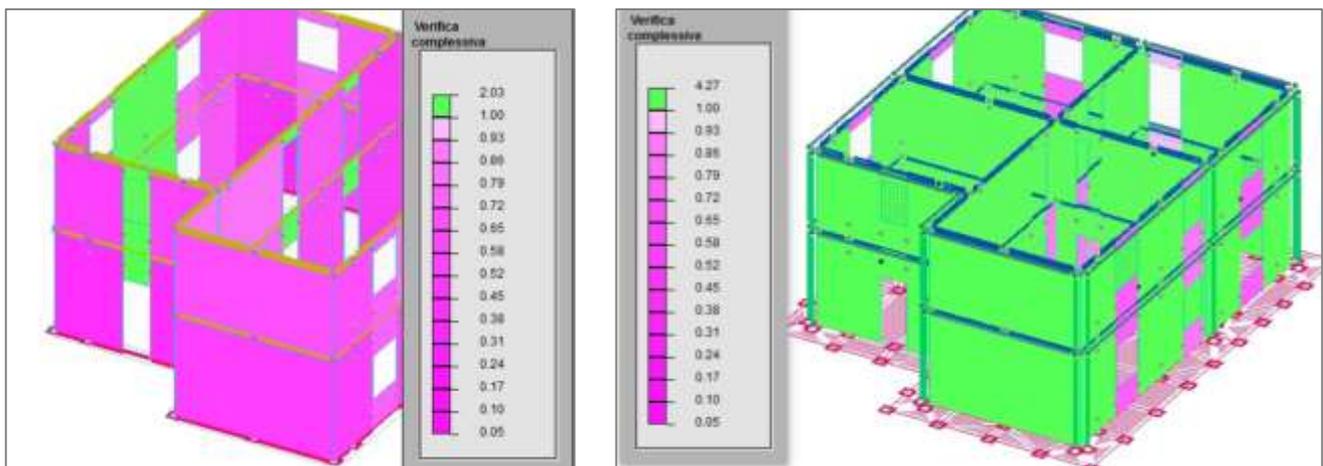
Nelle immagini di seguito è possibile vedere un confronto di verifiche tra la condizione pre-intervento e la condizione post-intervento.
