# Analisi del comportamento di alcuni edifici di culto in Valnerina a seguito dei sismi del 2016

**Antonio Borri, Romina Sisti, Giulio Castori, Marco Corradi**  
Università degli Studi di Perugia, Dipartimento di Ingegneria, Perugia.

**Alessandro De Maria**  
Regione Umbria, Servizio Rischio Sismico, Perugia.

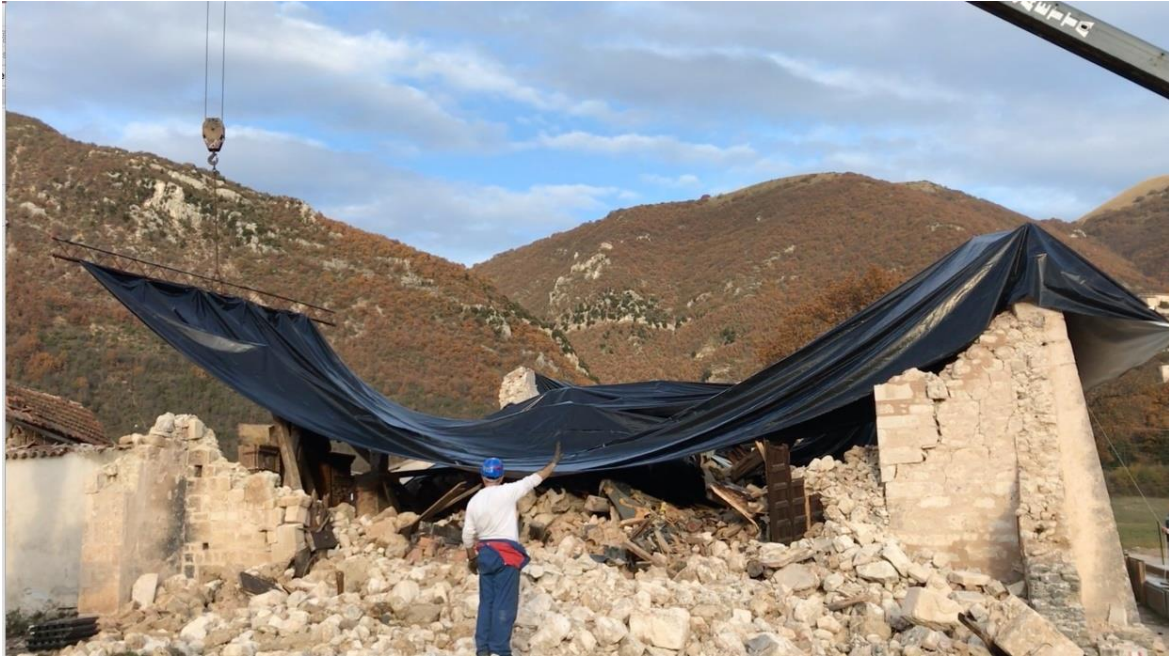
*La Chiesa di San Salvatore a Campi di Norcia (PG) dopo gli eventi sismici del 2016 (foto tratta da un video dell'Ing. R. Vetturini).*

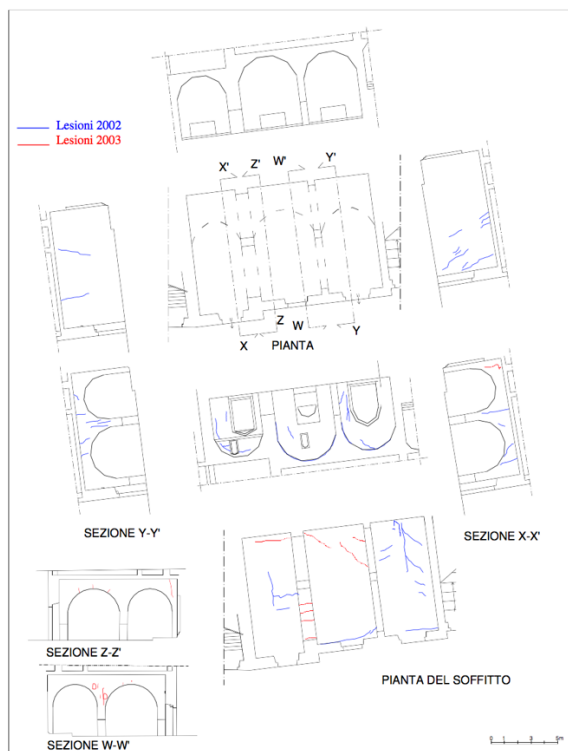
A questi segnali, già molto negativi, si deve aggiungere quanto riportato sempre in [5], ovvero che nel 2003, dopo appena un anno dal precedente rilievo, nella chiesa si erano formate nuove lesioni, sulle volte e sul pilastro in breccia della navata di destra (Figura 4b).

Figura 4. (a) Pianta, prospetto e sezioni (elaborate a partire dai disegni contenuti in [5]) della porzione di schiera che ospitava l'ambiente della chiesa di Santa Maria di piazza (campita in rosso). (b) Variazione del quadro fessurativo tra il 2002 ed il 2003 (da [5]). (c) Quadro fessurativo sul pilastro in breccia della navata di destra (da [5]). Da qui si poteva facilmente comprendere lo stato di pressoflessione, giunto ad uno stadio piuttosto avanzato, del pilastro: lo spigolo sud-ovest, nella parte superiore, tendeva ad essere espulso, mentre sulla faccia nord non erano presenti lesioni da schiacciamento.

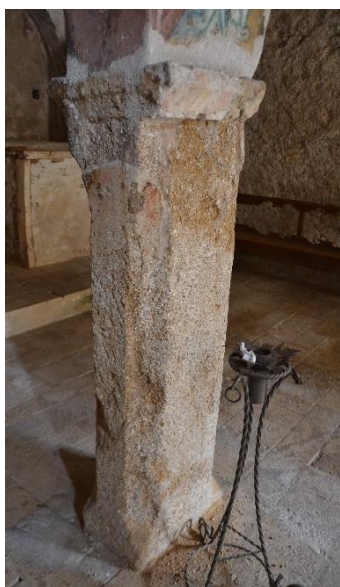
Tra gli elementi palesemente più vulnerabili della chiesa c'era il pilastro centrale di destra (Figura 2d e Figura 5a), dalle dimensioni molto modeste e realizzato in un unico blocco di breccia, pietra con problematiche meccaniche (a causa anche della porosità) ben note. L'elemento era stato studiato in [5] effettuando il rilievo dello stato fessurativo, caratterizzato da lesioni verticali ed espulsione di materiale, con prove ultrasoniche che avevano confermato la presenza di lesioni profonde.

Figura 5. Danneggiamenti e vulnerabilità riscontrate a seguito del sisma del 24 agosto 2016. (a) Pilastrino centrale. (b) Lesioni sul campanile a vela. (c) Lesione di distacco della volta della navata di destra.

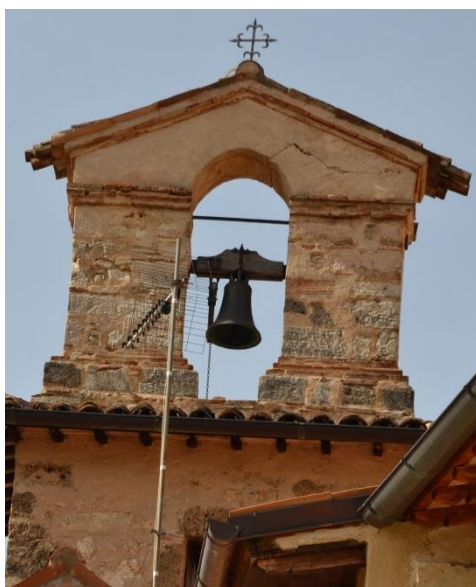
(b)

La chiesa aveva comunque superato il sisma del 24 agosto 2016 senza subire danni rilevanti. Durante un sopralluogo, effettuato il 16 settembre 2016, era stato osservato il danneggiamento del campanile a vela (Figura 5b) ed una lesione di distacco della volta (indicata con V1 in Fig. 4a) dalla parete di facciata (Figura 5c). Il pilastro centrale non presentava aggravamenti rispetto allo stato fessurativo sopra descritto.

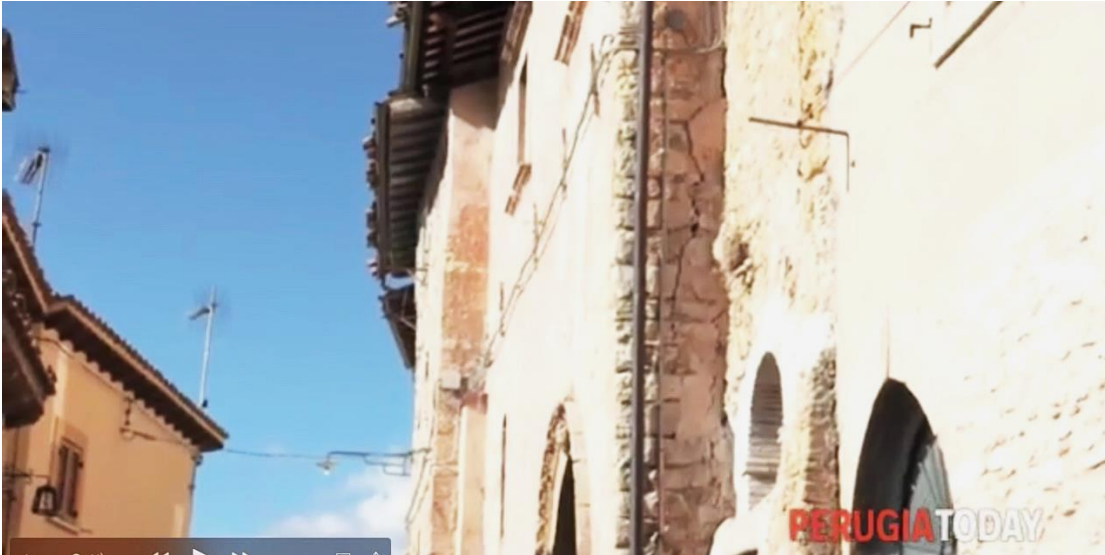
Da un video girato subito dopo le scosse del 26 ottobre 2016 si può notare una lesione verticale (Figura 6) in corrispondenza della parete perimetrale di destra della chiesa, ad indicare l'attivazione del meccanismo di ribaltamento della facciata, frenato dalla presenza degli incatenamenti presenti su questa porzione di aggregato.

Figura 6. Lesioni sulla facciata della Chiesa di Santa Maria di Piazza subito dopo le scosse del 26 ottobre 2016 e prima del sisma del 30 ottobre 2016. Immagine estratta da un video disponibile sul sito [www.perugiatoday.it](http://www.perugiatoday.it).

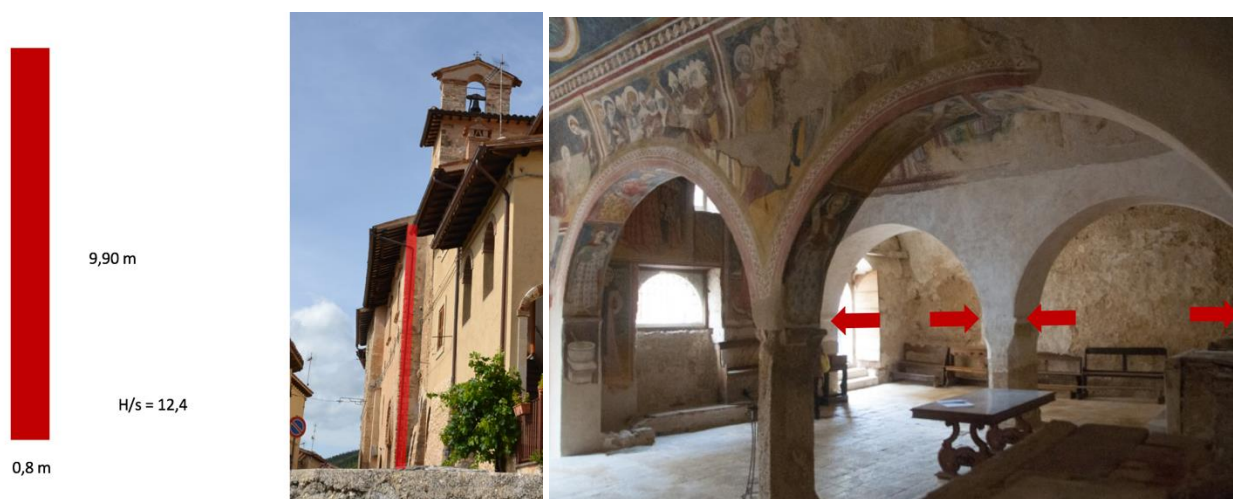
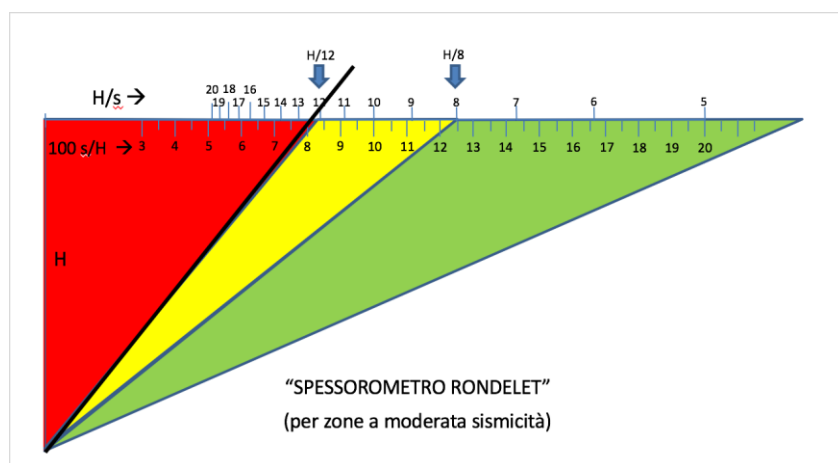
Ancora più immediata, ma non per questo meno efficace, sarebbe stata una semplice valutazione della snellezza delle murature di facciata, evidentemente a portata di chiunque: nel caso in esame avrebbe dovuto suscitare allarme (al di là della gravissima situazione del pilastro in breccia) la snellezza della parete dell'edificio di sinistra, pari a 12,4, ben superiore a quel valore, 8, indicato da Rondelet [18] come relativo a muri "stabili", con l'aggravante, in questo caso, della spinta molto consistente dell'arcata di sinistra (figura 8).

Figura 8. Snellezza della parete di facciata della chiesa di Santa Maria di Piazza e spinta degli arconi sulla stessa facciata. In basso: "spessorometro" di Rondelet applicato alla parete in questione.

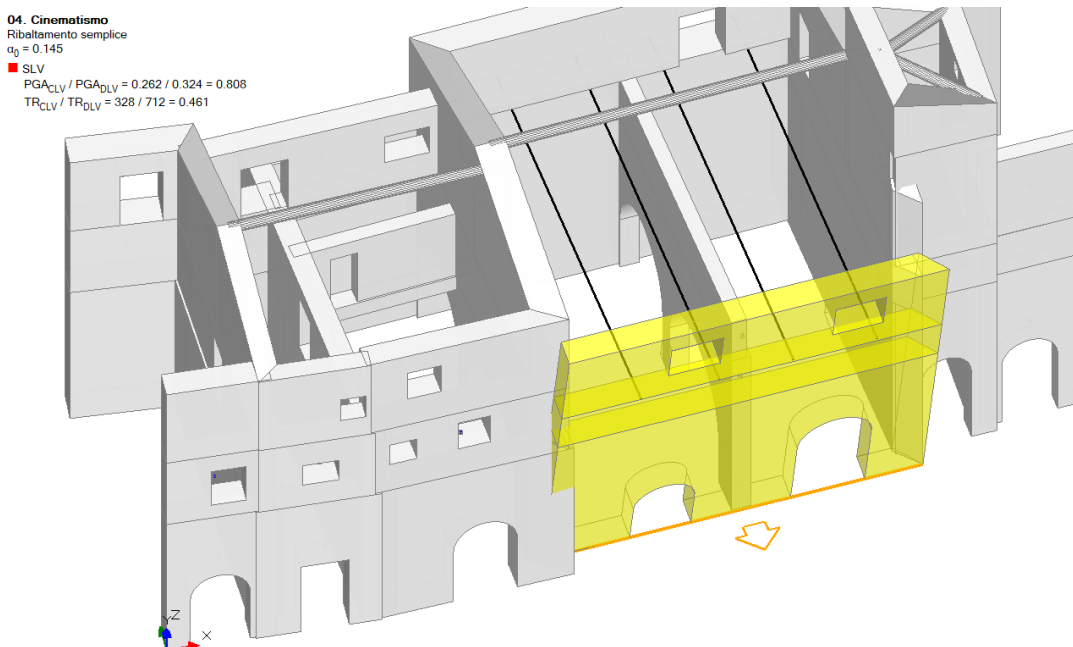
Figura 12. Ribalramento parete edificio di destra. Tale parete, trattenuta dalle catene, ribalta per un moltiplicatore dei carichi di 0.145 e quindi una PGA di 0.26g e manifesta un indice di rischio di 0.8 circa, dunque grazie alle catene non versava in condizioni critiche, seppure tali valori di capacità sono probabilmente molto inferiori al sisma registratosi il giorno 30 ottobre (crollo della chiesa).

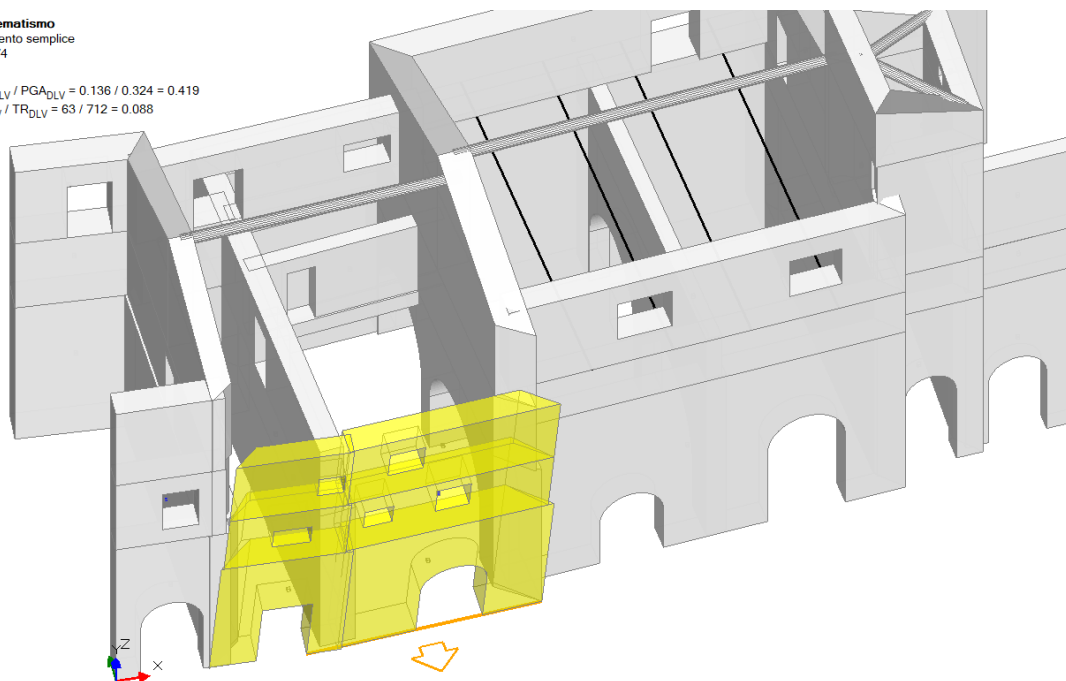
Figura 13. Ribaltamento della parete dell'edificio di sinistra. Tale parete non possiede incatenamenti e ribalta per un moltiplicatore dei carichi di 0.074 e quindi una PGA di 0.136g e manifesta un indice di rischio di 0.41 circa. Tali valori di capacità sono comunque molto inferiori al sisma registratosi il giorno 30 ottobre 2016 (crollo della chiesa).

Figura 14. Ribaltamento della parete dell'edificio di sinistra nell'ipotesi di aver inserito catene in acciaio di diametro 30 mm con capochiave a piastra di diametro 400x400x25 mm. Si può notare un incremento considerevole di capacità tale da spingere il cinematismo oltre il livello dell'adeguamento. E' difficile dire se sarebbe bastato per resistere al sisma del 30 ottobre 2016, tuttavia l'incremento di resistenza è notevole e ci sarebbero state molte più possibilità di evitare il crollo per tale cinematismo.

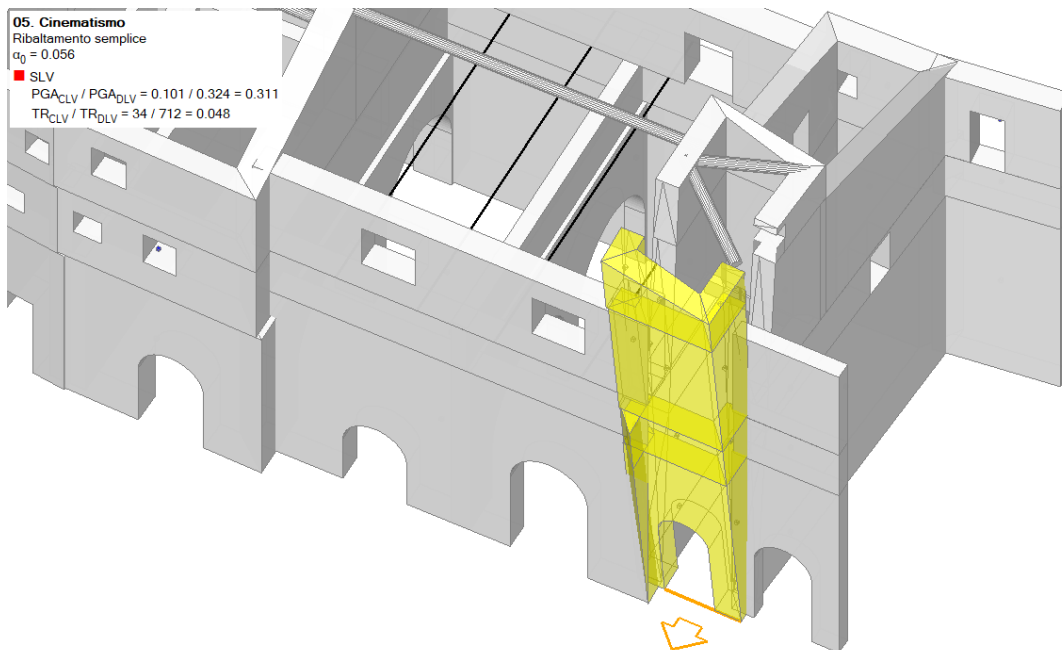
Figura 15. Ribaltamento della parete esterna del campanile. Tale parete, qui ipotizzata ribaltare con due cunei di trascinamento, ribalta per un moltiplicatore dei carichi di 0.056 e quindi una PGA di 0.101g e manifesta un indice di rischio di 0.31 circa, che risulta il più basso tra quelli trovati per la chiesa di Santa Maria di Piazza. Tali valori di capacità sono molto inferiori al sisma registratosi il giorno 30 ottobre 2016 (crollo della chiesa).

Figura 16. Ribaltamento della parete esterna del campanile nell'ipotesi di aver inserito, solamente a livello sommitale, catene in acciaio di diametro 30 mm con capochiave a piastra di diametro 400x400x25 mm. Si può notare un incremento considerevole di capacità tale da veicolare il cinematismo oltre il livello dell'adeguamento. Forse non sarebbe bastato per il sisma del 30 ottobre 2016, tuttavia l'incremento di resistenza è notevole e ci sarebbero state molte più possibilità di evitare il crollo per tale cinematismo.

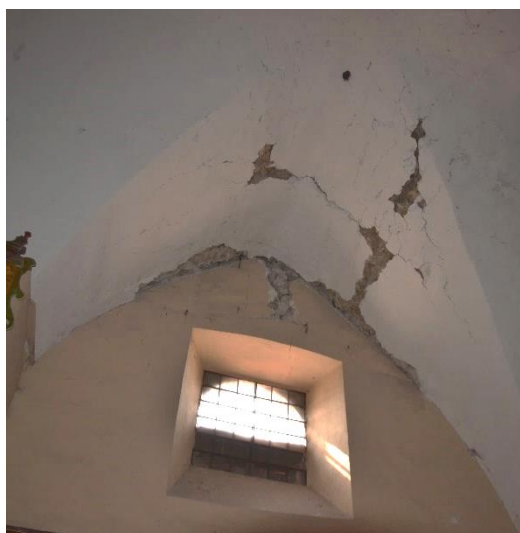
Durante il sopralluogo effettuato il 16 settembre 2016 per valutare i danni causati dal sisma del 24 agosto 2016 era stato osservato un quadro fessurativo importante che interessava le volte a crociera (Figura 19a) e una lesione verticale di distacco della facciata dalla parete longitudinale (Figura 19b).

*Figura 19. Stato di danno della chiesa di sant'Andrea dopo il sisma del 24 agosto 2016. (a) Lesioni nelle volte a crociera, viste dall'interno della chiesa. (b). Lesione verticale di distacco della facciata. (c) Vista del sottotetto, in particolare del pilastro contro la facciata e della lesione su di esso formatasi poco sotto la catena lignea estradossale. (d) Foto del timpano prima della scossa del 24 agosto 2016: si noti la posizione del capochiave della antica catena lignea estradossale.*

Anche in questo caso, non era poi così difficile comprendere la assoluta necessità, vista la consistente spinta delle volte in pietra sulla facciata, di una catena moderna, disposta nella posizione opportuna e di efficacia meno aleatoria rispetto a quella della catena lignea (pur encomiabile, dopo ben 300 anni di servizio).

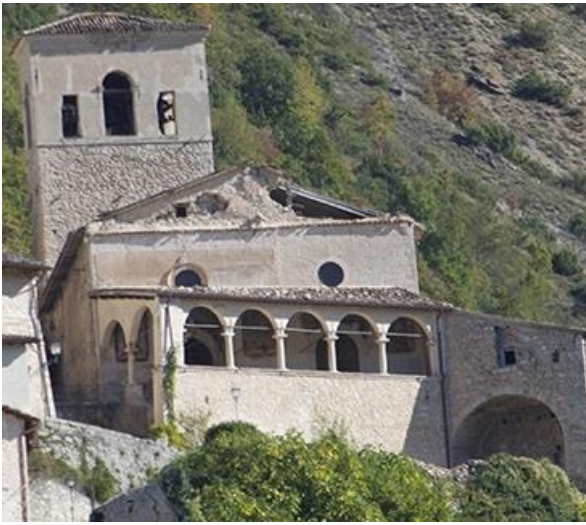
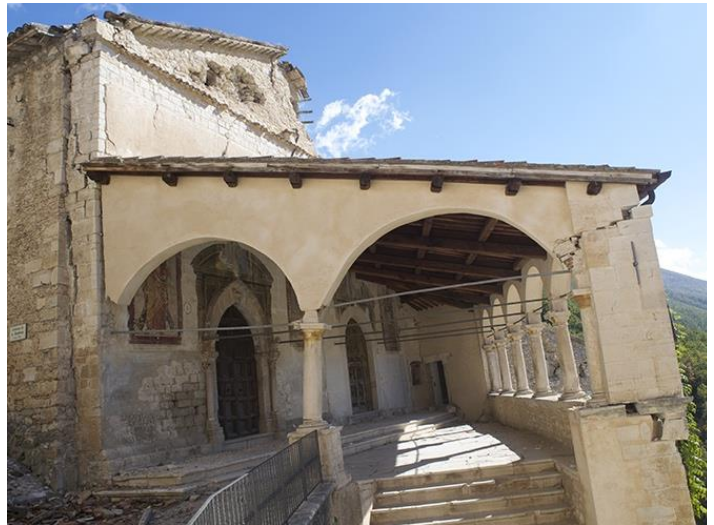
Figura 20. Stato di danno della chiesa di Sant'Andrea subito dopo le scosse del 26 ottobre 2016 e prima del sisma del 30 ottobre 2016 (immagini reperite sul sito [www.lavoce.it](http://www.lavoce.it)). (a) Vista frontale della facciata: da notare la disgregazione del timpano della facciata. (b) Cinematismo di ribaltamento dell'intera facciata con coinvolgimento dell'antistante portico, che si era opposto, per quanto poteva, a tale movimento.

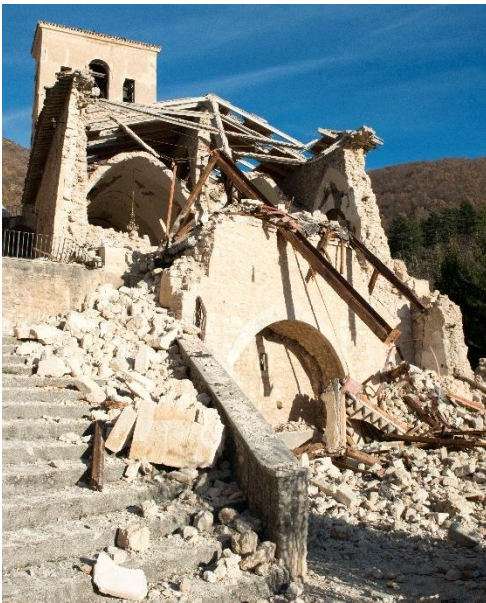
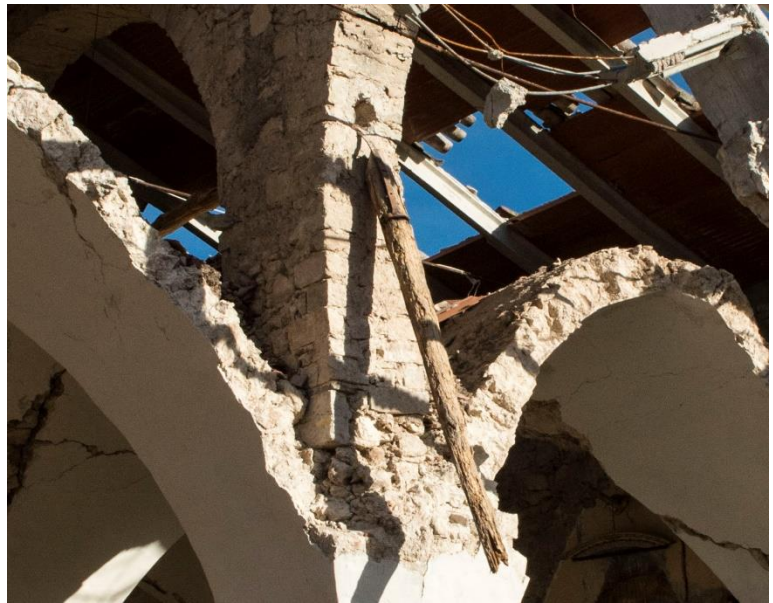
Figura 21. Stato di danno della chiesa di Sant'Andrea dopo il sisma del 30 ottobre 2016. (a) Crollo del portico e della facciata sulla sottostante piazza. Da notare il radiciamento ligneo nello spessore della parete laterale destra ed il tipo di superficie di rottura che fa pensare ad un buon ammorsamento con la facciata, cosa che non sembra esserci stata per la parete di sinistra. (b) Particolare di quanto resta dell'antica catena lignea, unico presidio (messo probabilmente nel '700) a contrastare il ribaltamento della facciata.

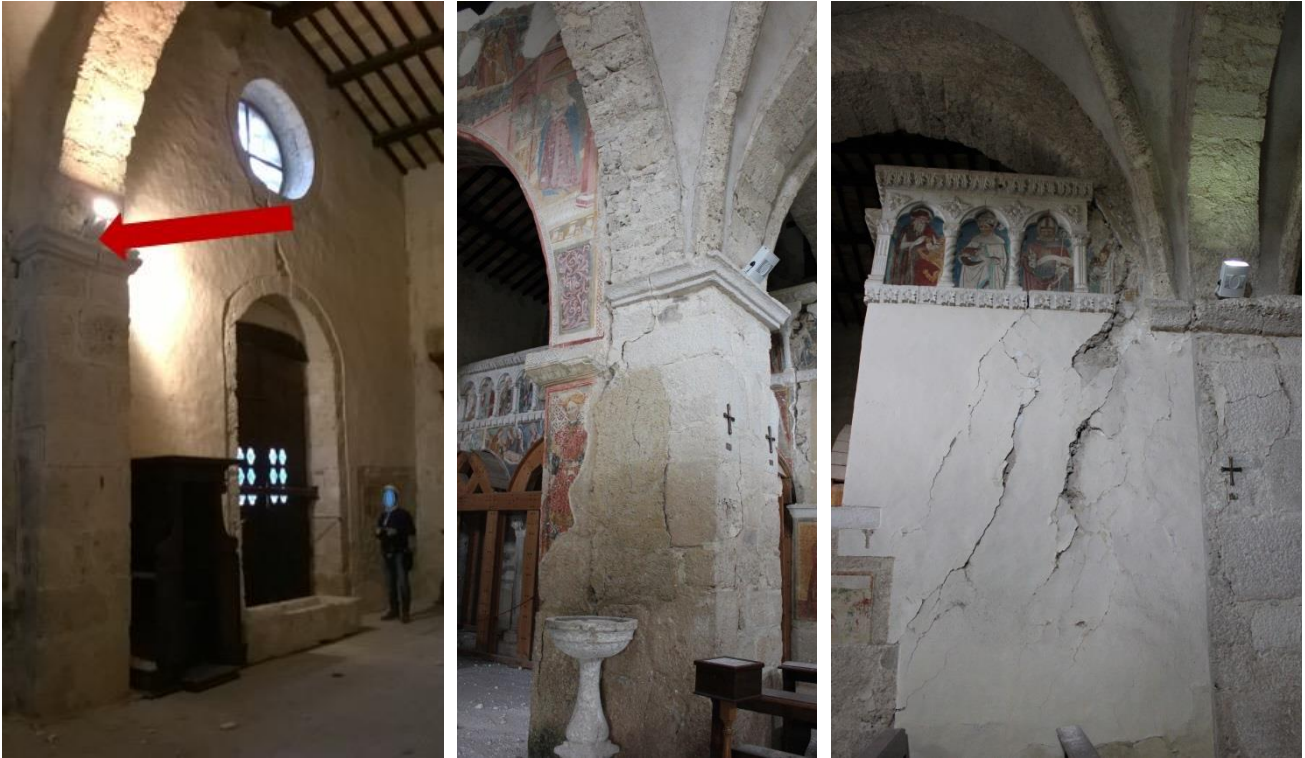
Figura 24. Lesioni presenti sui tre pilastri centrali più vicini alla facciata, a seguito del 24 agosto 2016: (a) Primo pilastro, addossato alla facciata, sulla cui sommità agisce la spinta della volta a crociera. (b) Secondo pilastro. (c) Terzo pilastro adiacente all'iconostasi. Da notare qui come la spinta orizzontale della volta in fase sismica si è scaricata a terra attraverso la parete laterale dell'iconostasi.

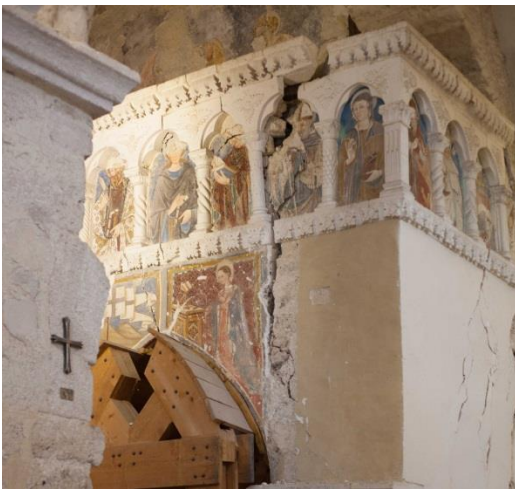
Figura 25. Stato di danno della chiesa di San Salvatore dopo il terremoto del 24 agosto 2016. (a) Danneggiamento del parapetto dell'iconostasi, prossimo al collasso. (b) Danneggiamento del rosone di sinistra con alcuni conci sconnessi.

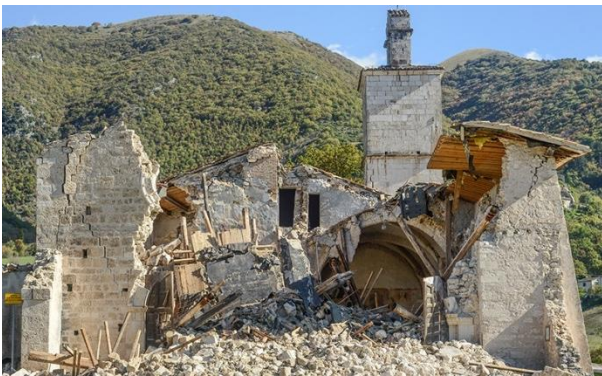
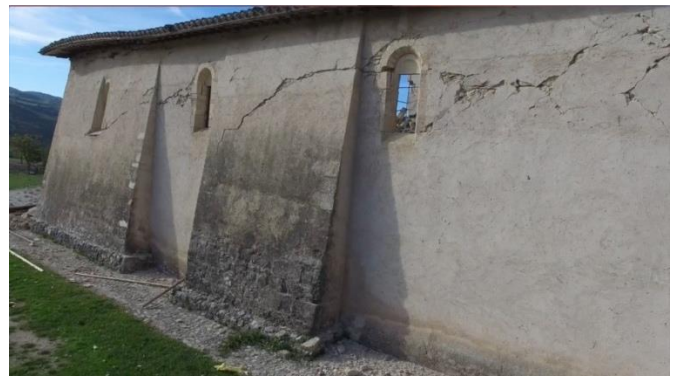
Figura 27. Stato di danno della chiesa di San Salvatore dopo le scosse del 26 ottobre 2016. (a) Vista frontale della chiesa, immagine tratta da [16]. (b) Lesioni presenti sul muro laterale di destra (immagine tratta da un video dell'Ing. R. Vetturini). Da notare come la spinta in avanti legata alla massa delle volte a crociera si è scaricata a terra dando origine a dei puntoni diagonali sulla muratura perimetrale. Non ci sono puntoni diretti in modo inverso perché la presenza (sul retro della chiesa) del campanile, molto tozzo, ha impedito il movimento all'indietro delle volte.

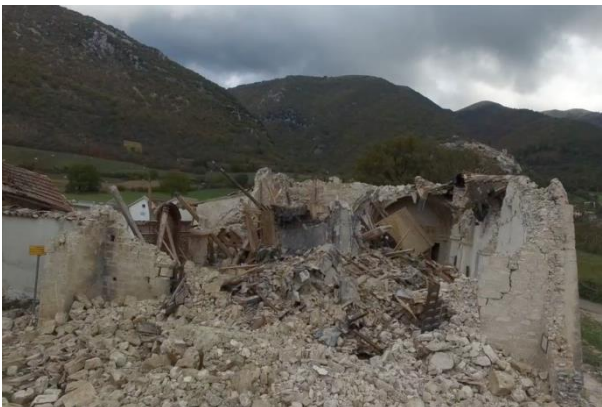
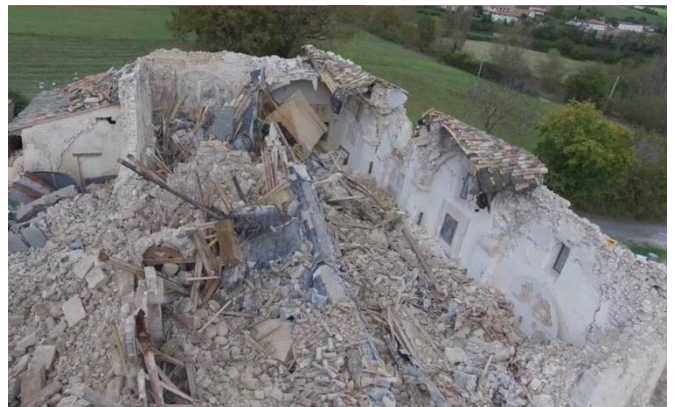
L'ulteriore scossa del 30 ottobre 2016 ha infierito su quanto era rimasto, causando il crollo del campanile e dei campi di volta e della porzione di copertura che avevano resistito agli eventi precedenti (Figura 28).

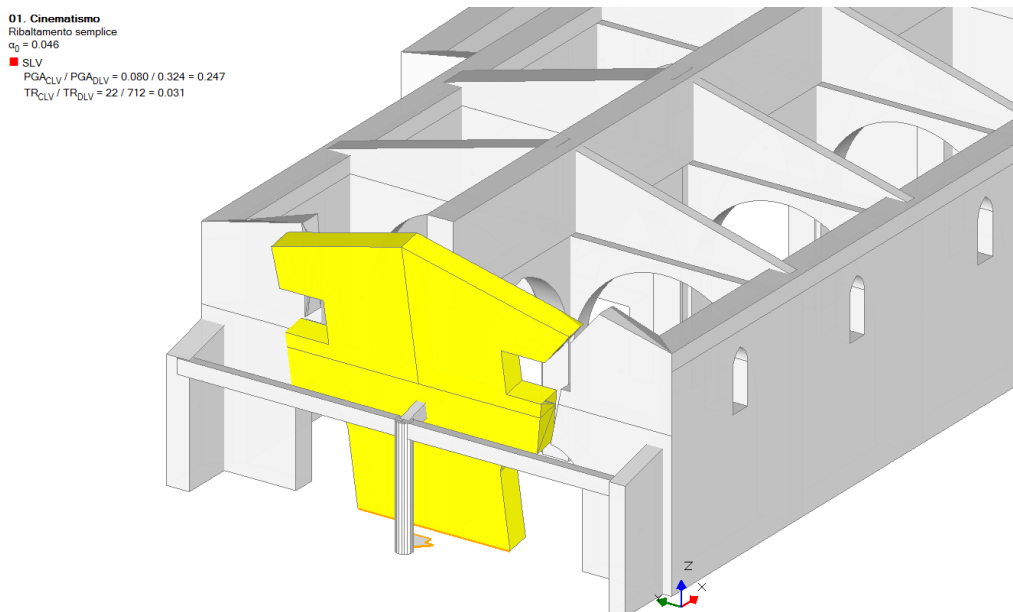
Allo stato effettivo della chiesa il cinematismo manifesta un indice di rischio molto basso, pari a circa 0.247.

Figura 34. Meccanismo di facciata. La parete ribalta per un moltiplicatore dei carichi di 0.046 e quindi una PGA di 0.080g e manifesta un indice di rischio di 0.247 circa. Tali valori di capacità sono molto inferiori alle accelerazioni del 26 ottobre 2016.

Figura 35. Meccanismo di facciata nell'ipotesi di intervento con catene in acciaio al livello delle volte. La parete ribalta per un moltiplicatore dei carichi di 0.152 e quindi una PGA di 0.359g e manifesta un indice di rischio di 1.1 circa, superiore all'adeguamento in base alle vigenti NTC 2008. Tali valori, pur portando all'adeguamento, sono ancora inferiori a quelli richiesti dai sismi del 26 ottobre 2016 (di cui sono disponibili dati registrati da una stazione accelerometrica a poche centinaia di metri dalla chiesa).

Figura 36. Meccanismo di facciata nell'ipotesi di intervento con catene in acciaio al livello delle volte e realizzazione di connessioni in copertura in grado di esercitare un tiro di 25 kN/ml. La parete ribalta per un moltiplicatore dei carichi di 0.477. La PGA sostenibile dal meccanismo e l'indice di rischio sono in realtà più elevati di quelli indicati dal software (che possiede un limite superiore per tali indici corrispondente ad un periodo di ritorno del sisma di 2475 anni). Con questi interventi la capacità raggiunge valori compatibili con quelli richiesti dai sismi registrati il giorno 26 ottobre 2016. Va evidenziato che tale affermazione naturalmente riguarda solamente il cinematismo qui esaminato.

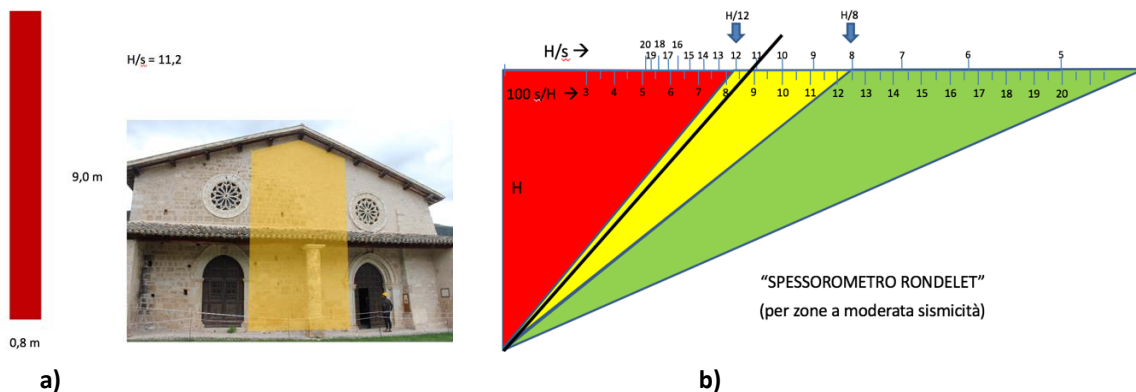
Il moltiplicatore dei carichi orizzontali tale da causare la perdita di equilibrio del cinematismo di facciata, valutabile con semplici considerazioni di equilibrio è  $\alpha_0 = 0.046$ , di gran lunga inferiore allo 0.28 richiesto dalla verifica alla Giuffrè.

Figura 37. a) Snellezza della parete di facciata della chiesa di San Salvatore. b) "Spessorometro" di Rondelet applicato alla parete in questione.
