## **“LAVORI DI RIQUALIFICAZIONE E VALORIZZAZIONE DEL MONASTERO DI MARCENASCO IN FRAZIONE ANNUNZIATA A LA MORRA”**

Ing. Massimo Reggio – Ing. Juljan Gazulli

### **1 DESCRIZIONE GENERALE DELL'OPERA**

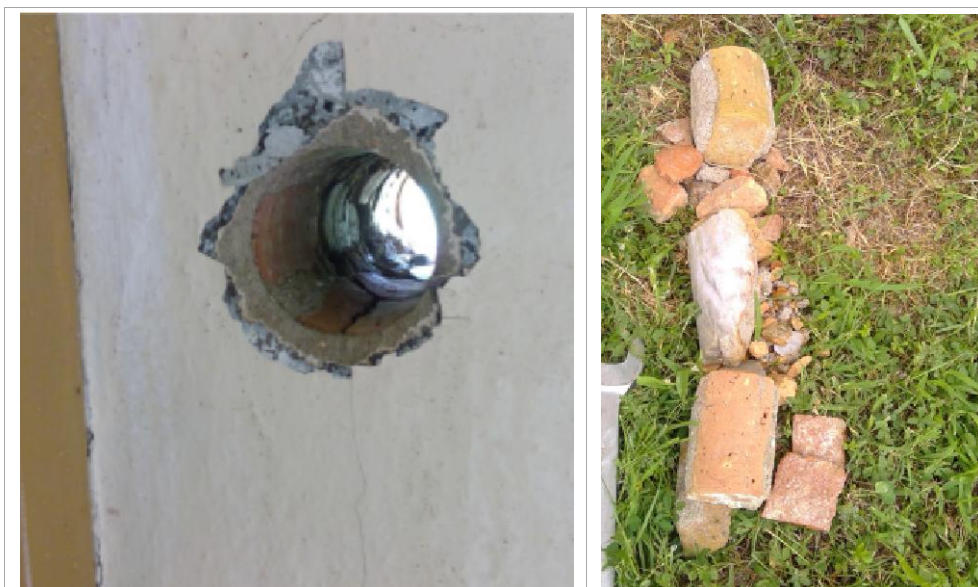
Figura 3 – Indagini conoscitive. Esempio di carotaggio delle murature

Muratura a sacco – Spessore totale **60 cm**. Stratigrafia:

- 12 cm esterno mattone pieno;
- 34 cm riempimento pietre e laterizio;
- 12 cm interno mattone pieno;
- 2 cm intonaco interno

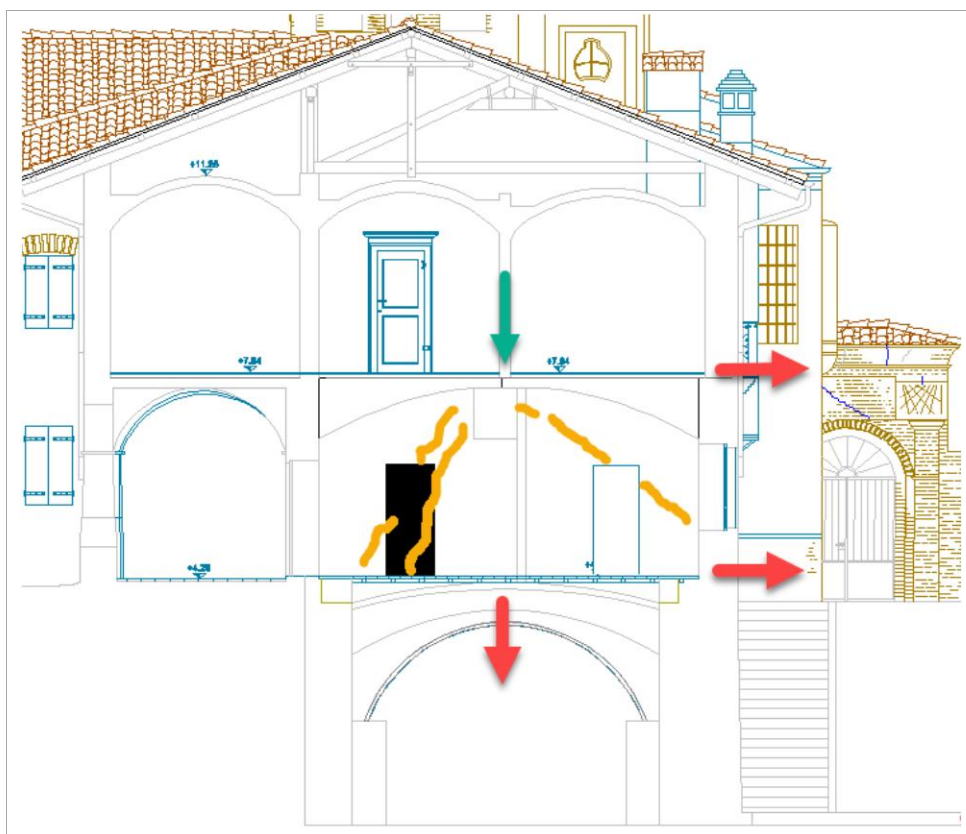
L'edificio è affetto da una seria anomalia strutturale, presente sin dalla fase di costruzione, che consiste nella disposizione di murature portanti che gravano in falso sulle volte del piano sottostante, tanto al piano terra quanto al piano primo (vedere Figura 5). Questa è una delle principali cause del degrado strutturale dell'immobile: questo impianto costruttivo ha comportato sollecitazioni "puntuali" molto elevate sulle volte che, unite alla carenza di catene, hanno provocato gravi deformazioni delle facciate e perdita di forma e di portanza delle volte.

Nella figura sottostante la freccia in verde identifica la muratura in falso sulla volta, quella in rosso la direzione dei cedimenti strutturali che si sono verificati: il ribaltamento delle facciate verso l'esterno di

alcuni centimetri ha innescato il cedimento degli archi e delle volte. Tale condizione ha generato un quadro fessurativo diffuso e rilevante, tale da compromettere totalmente la sicurezza statica dell'edificio.

Figura 5 – Criticità riscontrate. Pareti appoggiate "in falso" sulle volte sottostanti.

- a) eliminazione delle sollecitazioni anomale dovute alle murature in falso sulle volte mediante strutture metalliche che sosterranno queste murature, facendo confluire i carichi sulle murature principali;

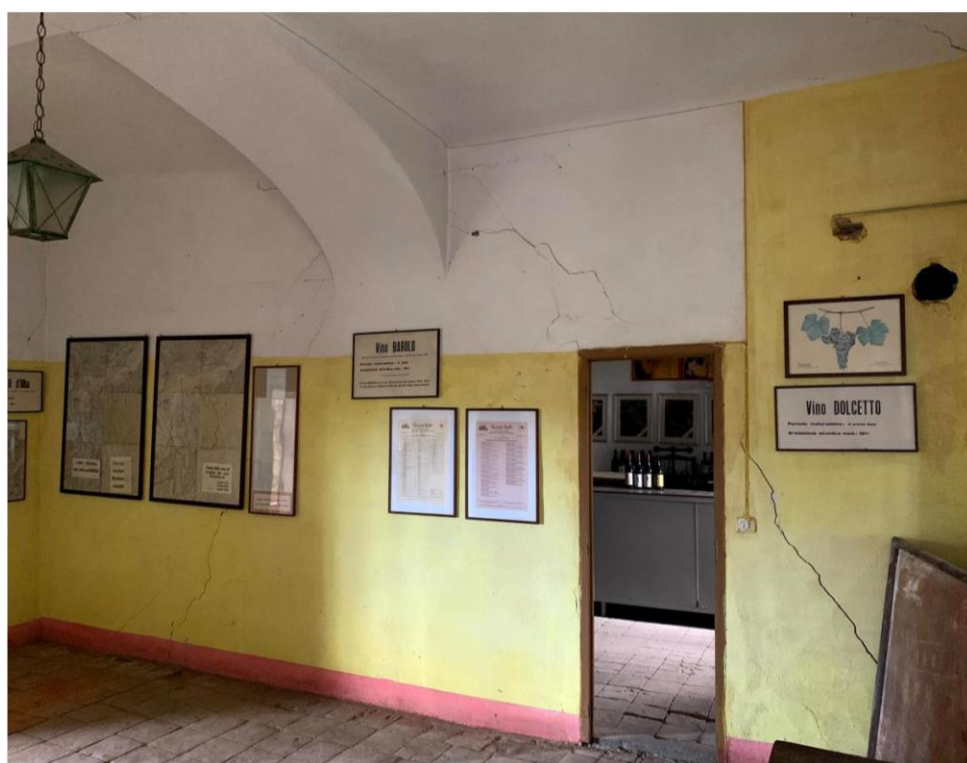
Figura 6 – Criticità riscontrate. Pareti appoggiate "in falso" sulle volte sottostanti. Lesioni sulla parete correlabili alla deformazione della volta di appoggio.

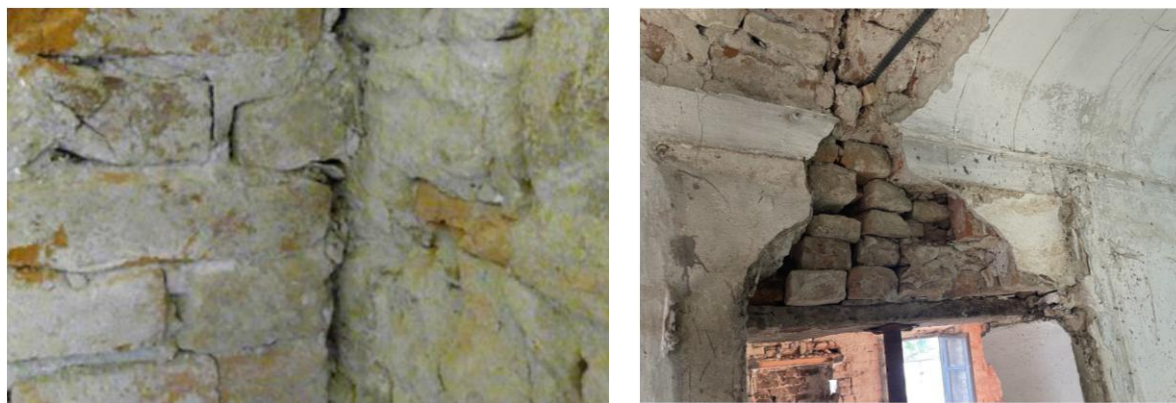
Ulteriori carenze strutturali vanno evidenziate nella scarsa qualità delle murature portanti verticali "a sacco", la diffusa mancanza di connessione tra le murature perpendicolari, i quadri fessurativi diffusi che innescano meccanismi locali di instabilità.

**Figura 7 –Carenze costruttive: a) mancanza di adeguato ammorsamento delle murature; b) Voltini incoerenti**

- d) migliorare tutti i collegamenti tra le murature ortogonali mediante l'inserimento di barre metalliche con iniezione di malta di calce strutturale e/o resina;

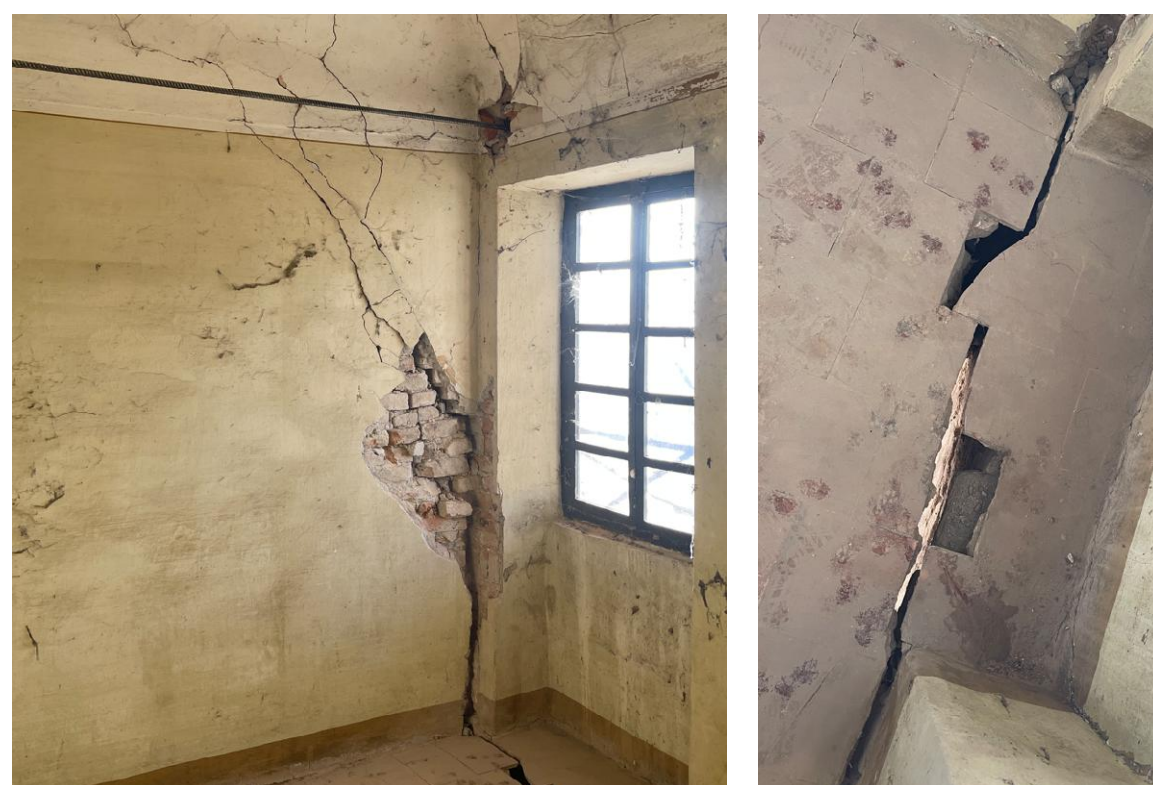
**Figura 8 – Deformazione della facciata e conseguenti fessurazioni nelle volte, pareti e pavimenti**

- b) contenimento delle spinte delle volte sui muri esterni con inserimento di tiranti metallici per bloccare le deformazioni delle facciate, che vengono "cristallizzate" nella situazione attuale;

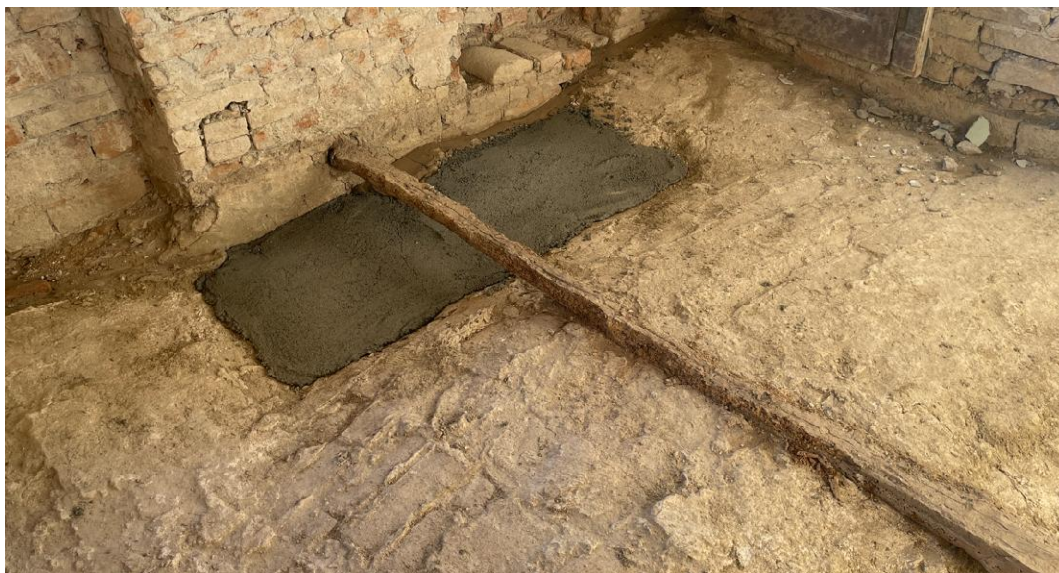
Le catene esistenti NON sono state considerate come efficaci e quindi non sono state prese in conto nel modello di calcolo; quindi, sono stati inseriti nel modello i carichi orizzontali derivanti dalle spinte delle volte. Questi carichi incidono negativamente specie sulla vulnerabilità sismica e sull’innesco dei cosiddetti “meccanismi locali”. La deformazione marcata delle facciate ha suggerito questo approccio che poi è stato confermato in fase di cantiere con la constatazione della totale inefficacia delle catene esistenti.

**Figura 10 – Catene inefficaci ad estradosso volte**

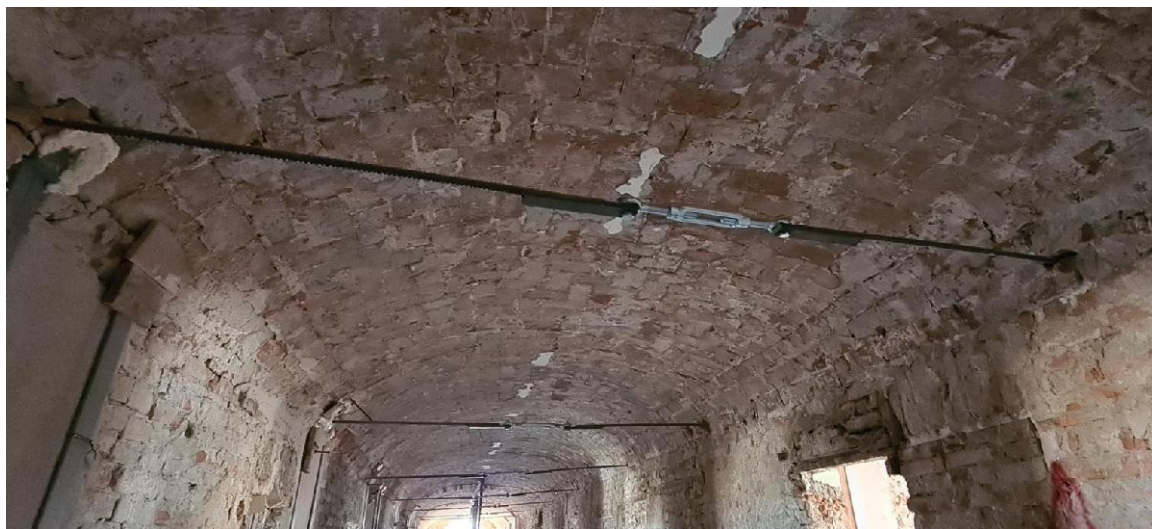
Figura 13 – Tiranti provvisionali

Prima dell'esecuzione dei lavori di consolidamento sono state eseguite le puntellazioni e soprattutto la posa di diffusi tiranti provvisionali ai due livelli.

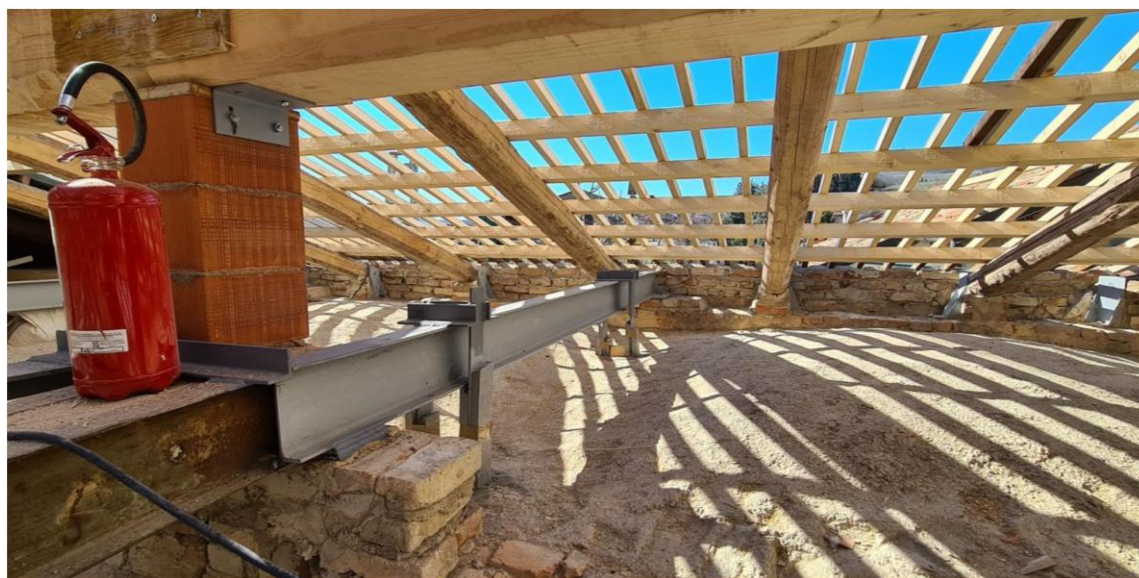
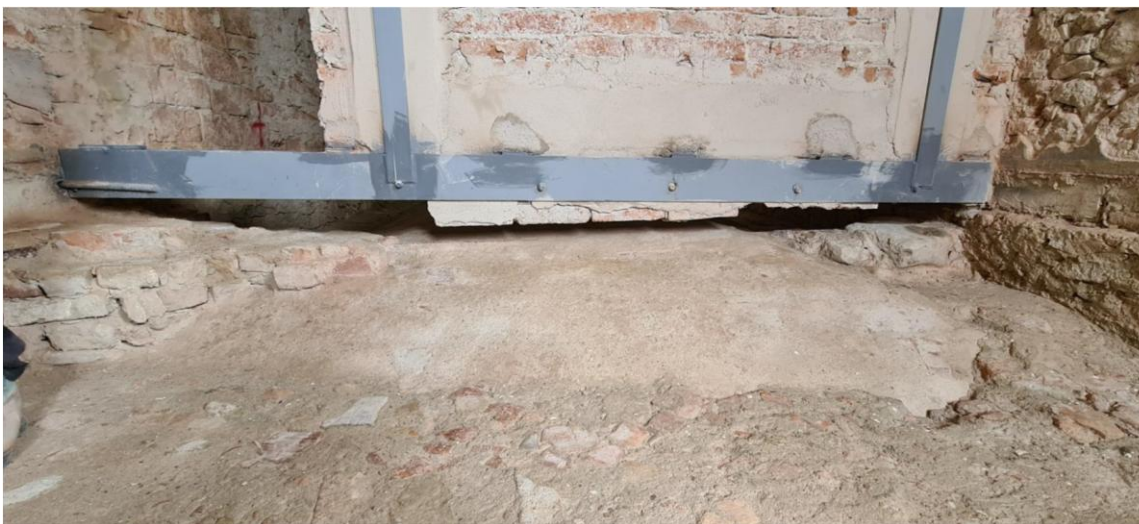
Figura 14 – Eliminazione delle sollecitazioni anomale dovute alle murature in falso sulle volte.

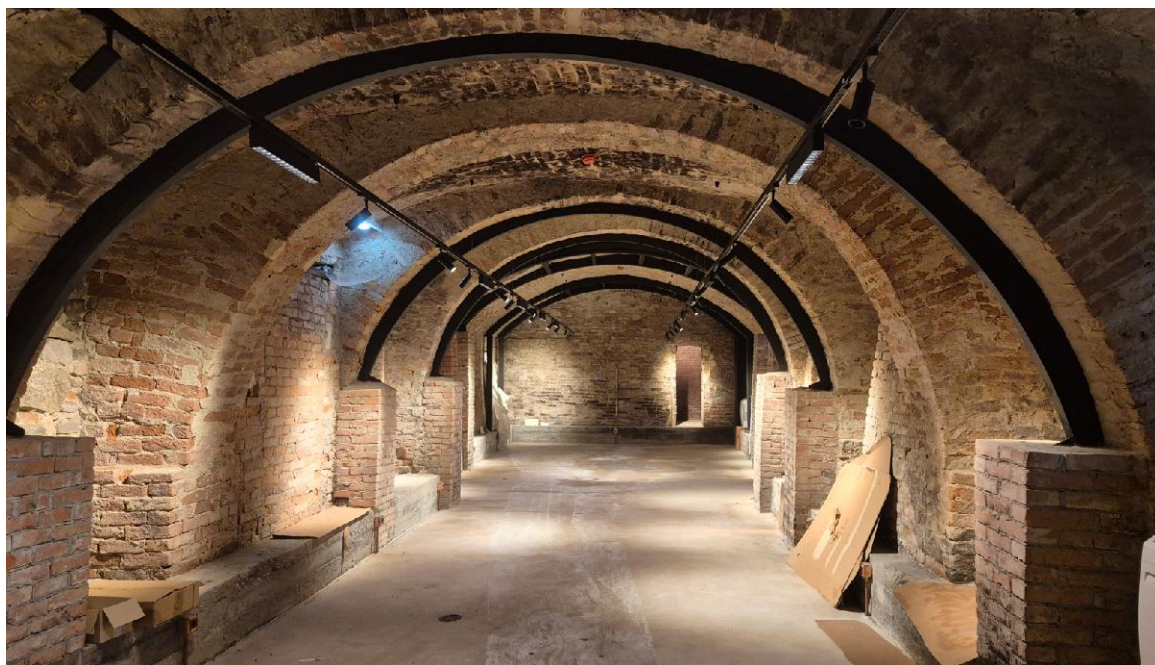
Figura 15 – Archi di contrasto al piano seminterrato

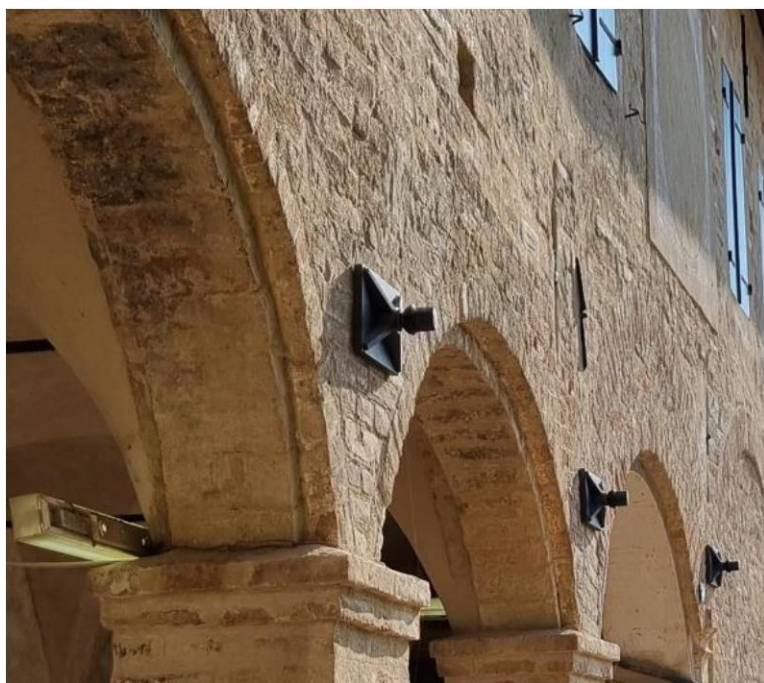
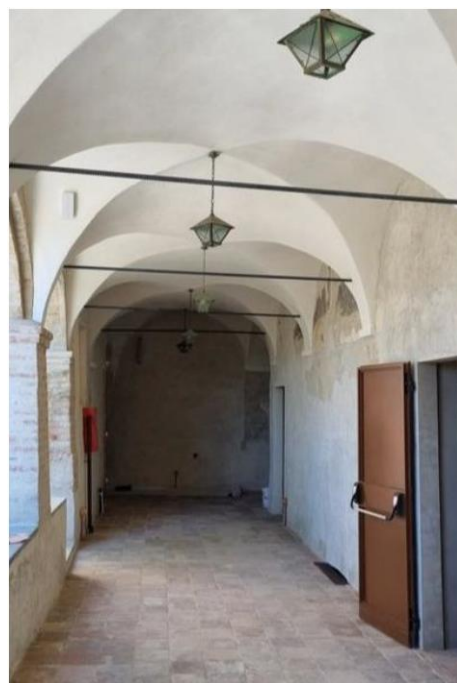
Figura 16 – Contenimento delle spinte delle volte con inserimento di tiranti metallici.

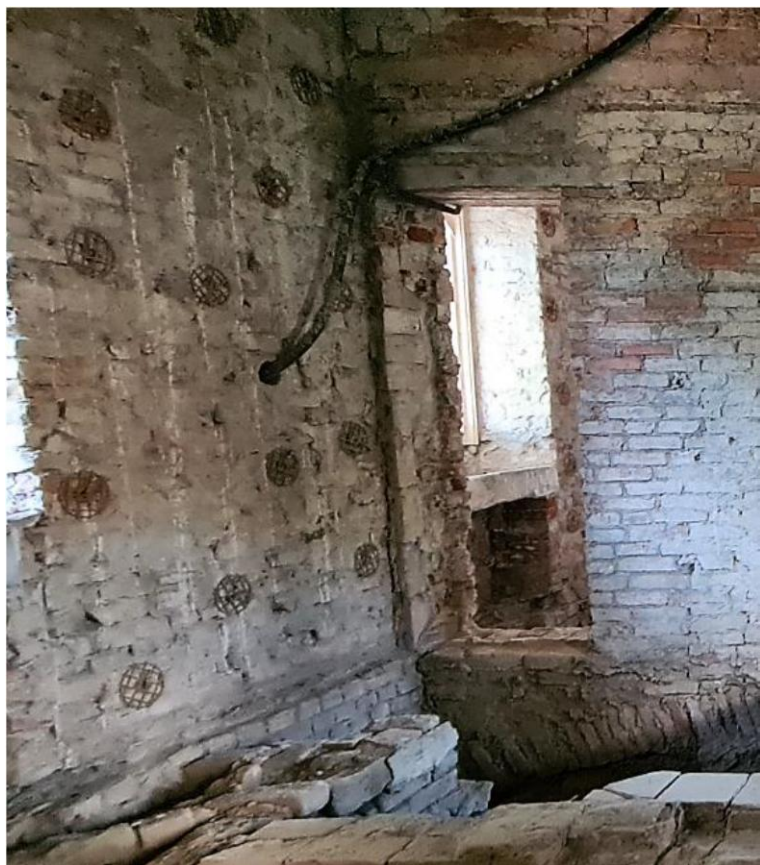
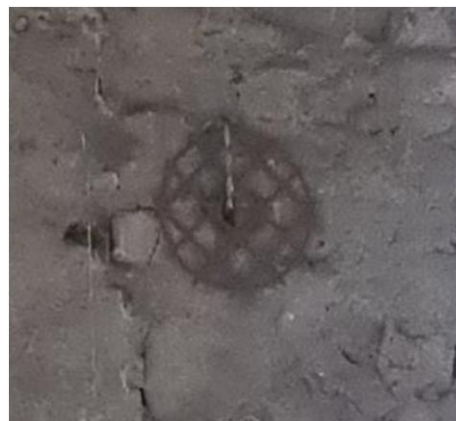
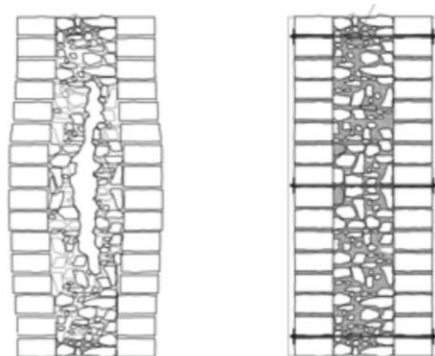
Figura 17 – Incremento della capacità portante delle murature mediante iniezioni di malta di calce e inserimento di diatoni per collegare i paramenti esterni della muratura “a sacco”.

- c) incrementare la capacità portante di tutte le murature dove confluiscono le strutture metalliche di cui al punto a) e le piastre di testa dei tiranti di cui al punto b), per mezzo di riparazioni "cuci e scuci", iniezioni di malta di calce e inserimento di diatoni in grado di collegare i paramenti esterni della muratura "a sacco";

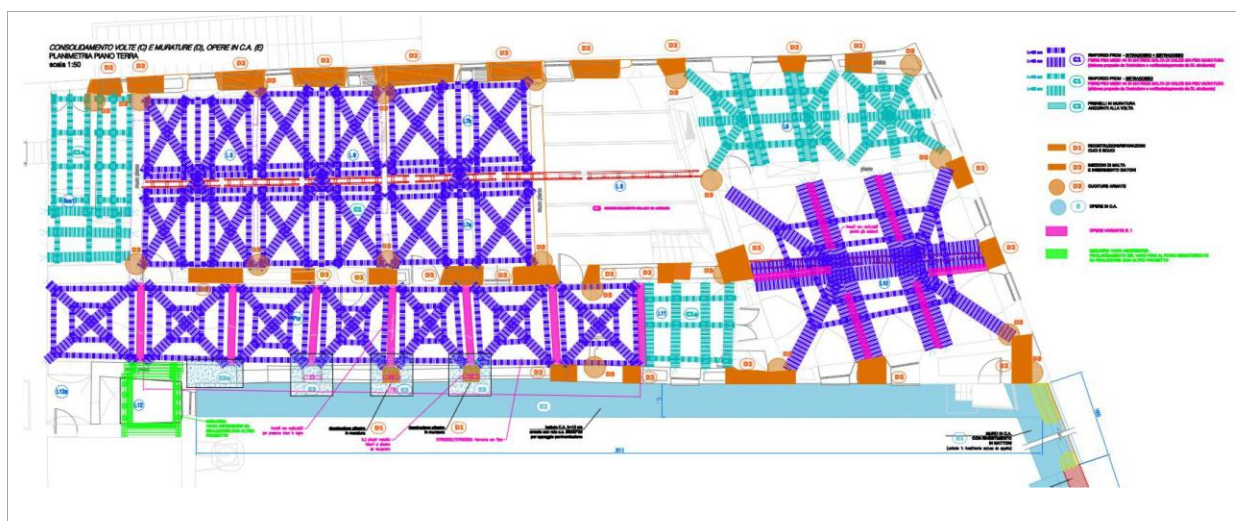
Figura 18 – Riquilificazione volte del piano interrato e del piano terra mediante fibre in matrice di malta (FRCM)

- e) migliorare il comportamento delle volte del piano interrato e del piano terra con riqualificazione mediante fibre metalliche in matrice di malta di calce (FRCM), con connessioni diffuse con le murature perimetrali;

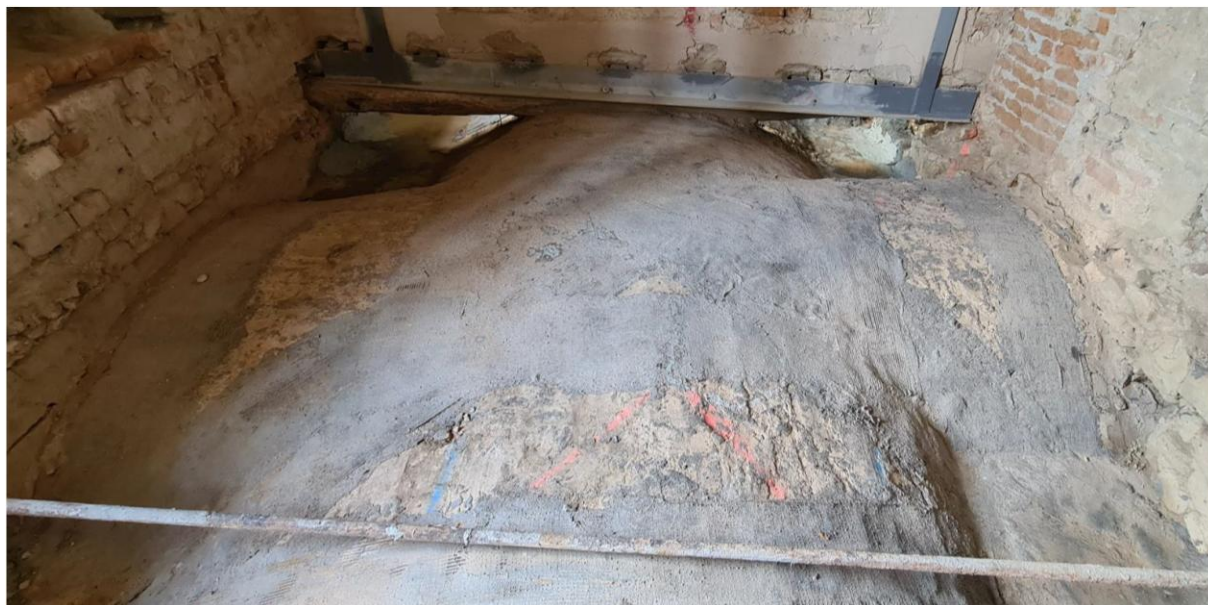
Figura 19 – Rinforzo volte in muratura mediante fibre in matrice di malta (FRCM). Vista estradosso.

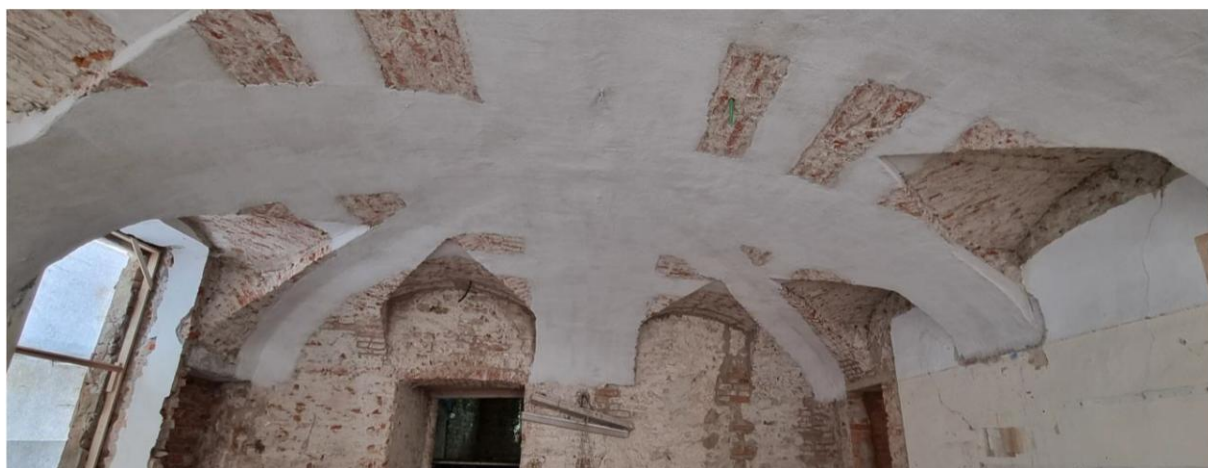
Figura 20 – Rinforzo volte in muratura mediante fibre in matrice di malta (FRCM). Vista intradosso.

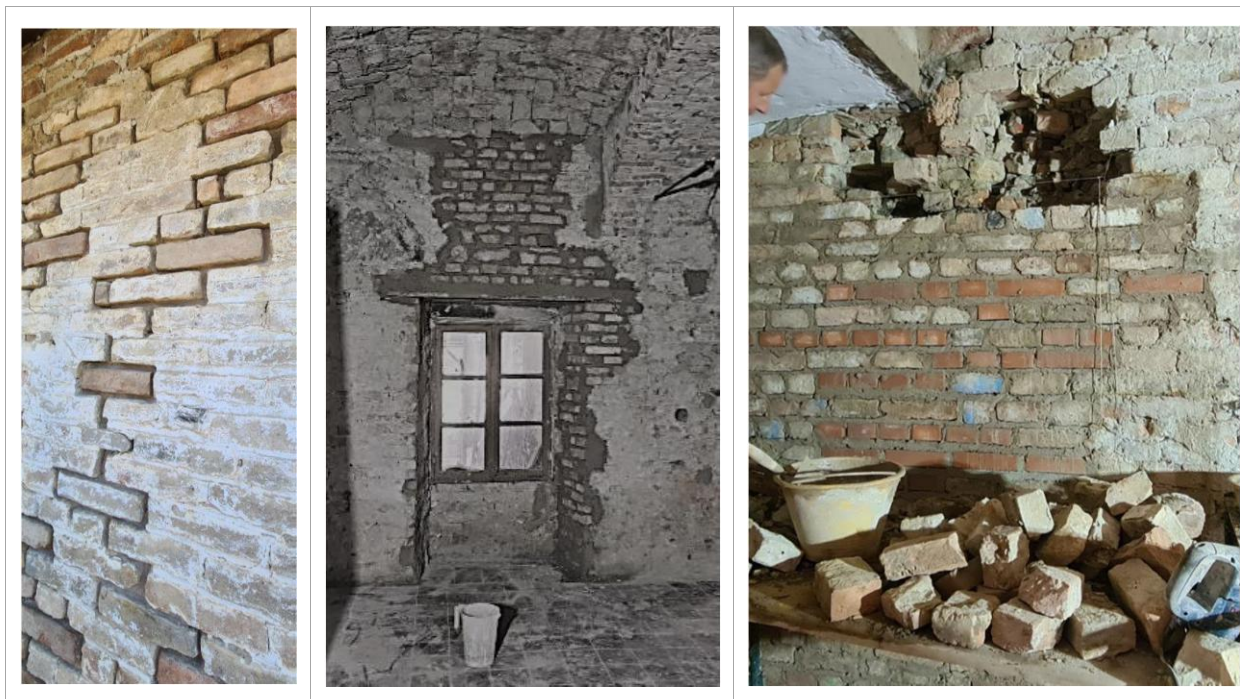
Figura 21 – Riparazione murature con tecnica «cuci e scuci».

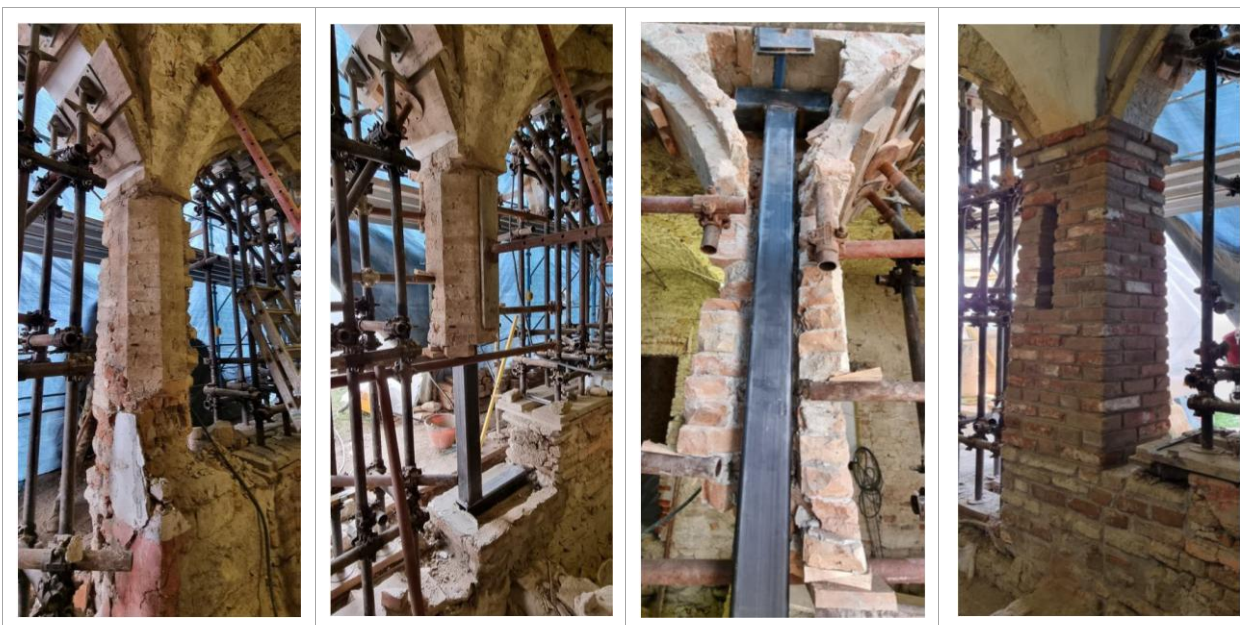
Figura 22 – Recupero murature con tecnica «cuci e scuci» e inserimento elementi metallici.

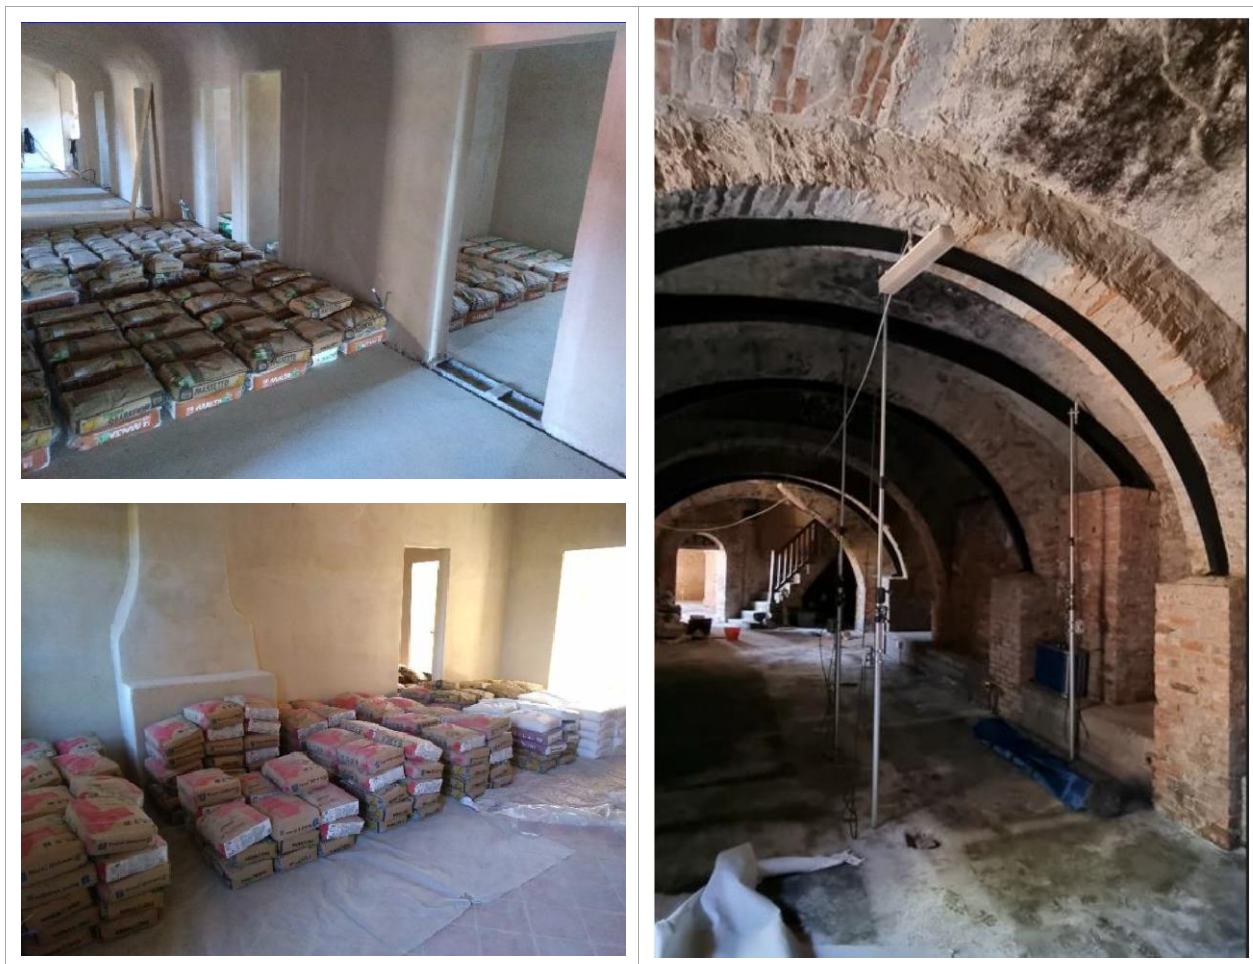
Le deformazioni massime al piano interrato sono risultate dell'ordine di 4/10 di mm, inferiori a quelli teorici di calcolo per la presenza delle catene e archi metallici.

Figura 26 – Prova di carico finale.
