## MATERIALI FIBRORINFORZATI E MANUFATTI INFRASTRUTTURALI

### RISANAMENTO STRUTTURALE CON SISTEMI IN FIBRA DI CARBONIO CONSOLIDAMENTO DI UN CAVALCAFERROVIA A NOVARA

OGGETTO\_Intervento di ripristino strutturale e conservativo del Cavalcavia ferroviario di Porta Milano

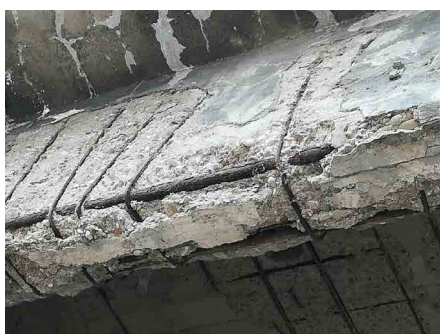
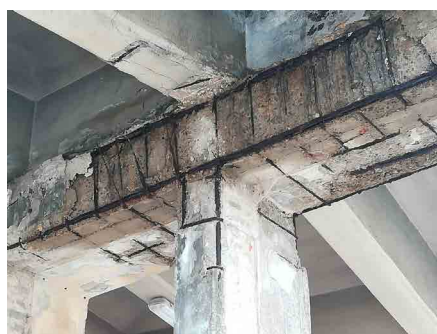
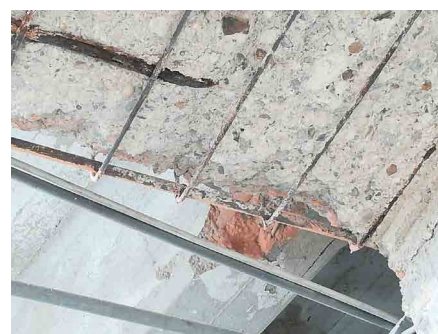
La struttura in c.a. del viadotto presentava tutti gli elementi di degrado connessi alla vetustà ed ad un'intensa usura quali il distacco e l'espulsione dei copriferri, fenomeni di carbonatazione del calcestruzzo ed ossidazione dei ferri di armatura, disgregazione del cemento e fessurazioni.

Inoltre, le strutture portanti manifestavano in diversi punti perdite di sezione tali da richiedere un urgente intervento di ripristino strutturale degli elementi in c.a. al fine di restituire al manufatto la resistenza originaria. L'intervento ha previsto, inoltre, anche l'adeguamento degli elementi laterali di contenimento quali parapetti barriere bordo ponte come da prescrizione normativa.

L'intervento di rinforzo strutturale ha previsto di realizzare un incremento della capacità resistente attraverso la posa in opera di barre integrative di armatura e, soprattutto, attraverso l'utilizzo di sistemi compositi in fibra di carbonio CFRP (Carbon Fiber Reinforced Polymer) che sono stati applicati sulle travi di impalcato del cavalcavia al fine di aumentarne sia la resistenza a flessione che quella a taglio.
