Villa Abboretti, oggi proprietà dei Sigg.ri Raisi - Ghirardini, è sita a Medolla (MO) in località Villafranca e rappresenta un classico esempio di villa storica della bassa modenese. L'edificio è documentato dalla carta del Boccabadati del 1687 (*Modena, Archivio Storico Comunale*) prima come proprietà dei conti Marigliani, poi dell'antica famiglia di origine concordiese degli Abboretti. Il complesso, nel corso dei secoli dovette subire ampie ristrutturazioni: dall'originario assetto a due torri laterali oggi si presenta infatti come un blocco compatto con sopraelevazione centrale. Nel corso dell'800 la facciata fu trasformata con l'aggiunta di motivi neo cinquecenteschi: lesene, cornicione a mensole in cotto e risalto centrale in forma di torretta.

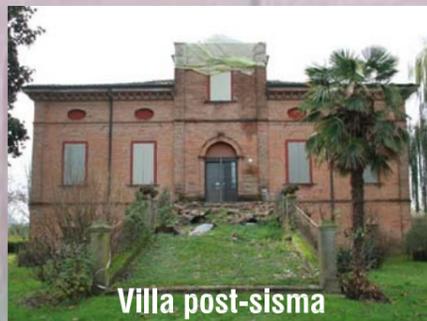
Villa post-sisma

A seguito degli eventi sismici del maggio 2012 la villa ha subito ingenti danni risultando inagibile nel livello operativo E3: evidenti lesioni e dissesti hanno interessato le murature portanti del nucleo centrale in muratura (cupola) e la volta affrescata, che, in più punti presenta anche scostamenti tra i conci. All'esterno dell'edificio sul prospetto principale della villa sono crollati il "pontile" di collegamento tra la settecentesca gradinata di accesso esterna e la porta d'ingresso e parte della copertura e del timpano.

L'obiettivo primario dell'intervento è stato quello di recuperare la struttura nella quasi totalità prestando particolare attenzione agli elementi di pregio o valenza storica, non alterare gli schemi strutturali, garantendo, tuttavia, la sicurezza statica e migliorando il comportamento sismico dell'edificio in accordo con le normative vigenti (direttive del MBAC Dicembre 2010 "Linee Guida per la valutazione e riduzione del rischio sismico del patrimonio culturale allineate alle nuove Norme tecniche per le costruzioni DM 2008").
