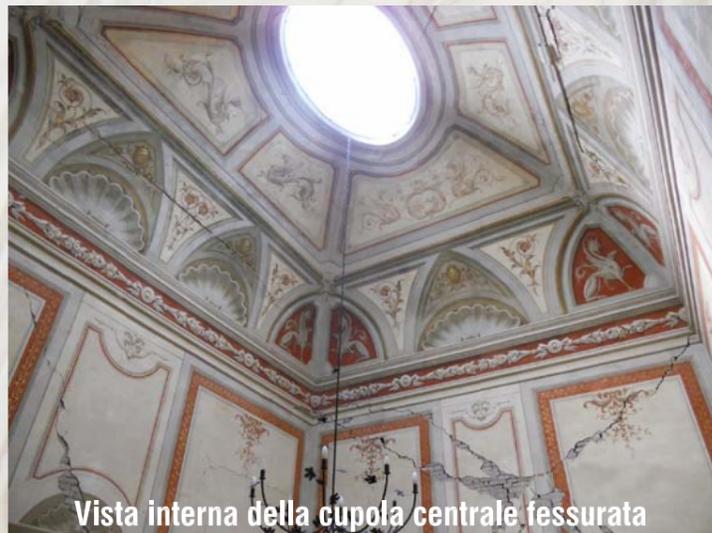
Vista interna della cupola centrale fessurata

A seguito degli eventi sismici, la volta a padiglione presente all'interno del salone centrale, con pregevoli affreschi del '700, ha riportato ingenti danni consistenti in ampie fessurazioni e spostamento dei conci. L'intervento di recupero, pertanto, è finalizzato alla riparazione dei danni e al consolidamento della volta salvaguardando gli affreschi presenti. Per la riparazione dei distacchi si interviene dall'estradosso mediante il fissaggio di piastre in acciaio. Il consolidamento della struttura voltata, sempre a partire dall'estradosso, è stato realizzato mediante costolature in laterizi pieni sormontati da fibre in tessuto unidirezionale di acciaio galvanizzato hardwire™ ad altissima resistenza, fissati su una microrete in fibra di vetro che ne facilita le fasi di installazione.
