## IL TEATRO VACCAJ DI TOLENTINO: SICURO CON I SISTEMI FIBRE NET.

Sistema CRM Ri-struttura, ristilatura armata reticola, antisfondellamento life +

OGGETTO\_Intervento di riparazione dei danni causati dal sisma a Teatro Vaccaj già danneggiato da un incendio

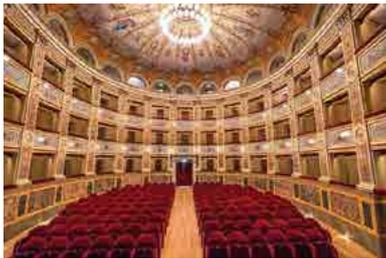
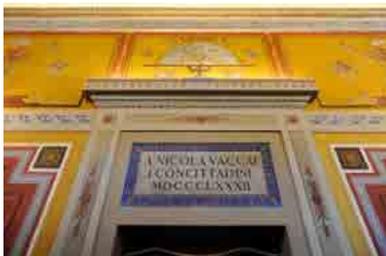
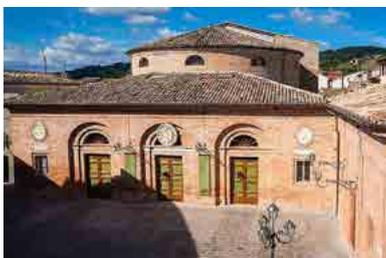
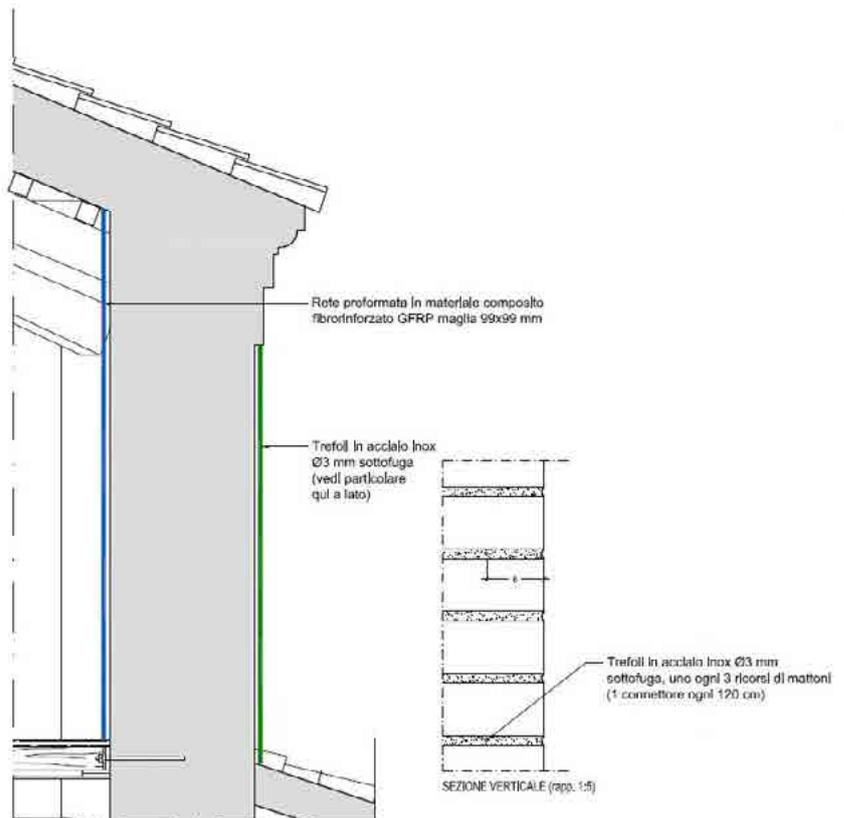
TECNICA dell'INTONACO ARMATO > Le strutture dell'emiciclo, costituite da muratura mista in pietra e laterizio, sono state ritenute bisognose di un intervento di consolidamento che ha visto internamente la posa di rete in G.F.R.P. (Glass Fiber Reinforced Polymer) e l'utilizzo di angolari ed elementi connettori sempre in GFRP, che hanno migliorato le caratteristiche meccaniche della struttura. Successivamente alla posa della rete preformata a maglia 99x99mm e 66x66mm, disposta per tutta l'altezza dell'edificio, è stato applicato un intonaco strutturale in malta di calce per realizzare il cosiddetto intonaco armato (**Sistema CRM RI-STRUTTURA**).

In corrispondenza del loggione, e in particolare delle balaustre, la rete in GFRP è stata posata previa perforazioni e posa di connettori a barra in fibra di vetro (diametro 8mm e L50cm) in perfori realizzati in corrispondenza dei pilastri in muratura.

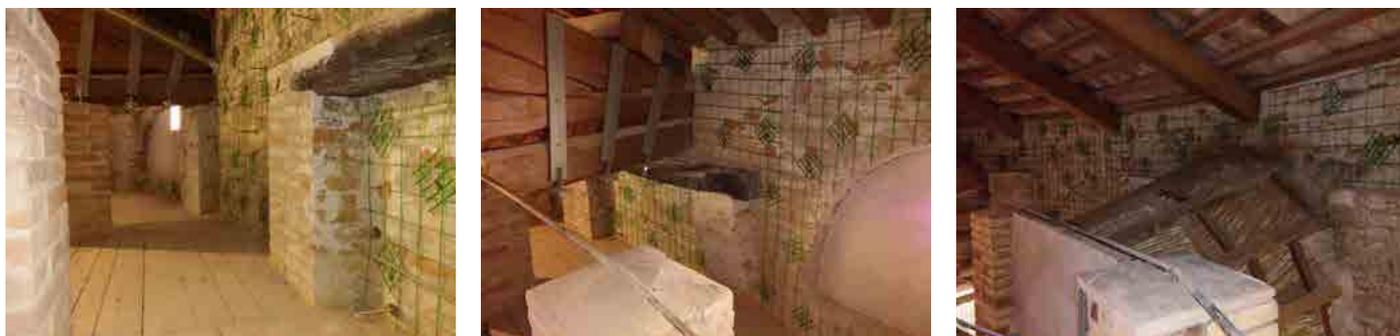
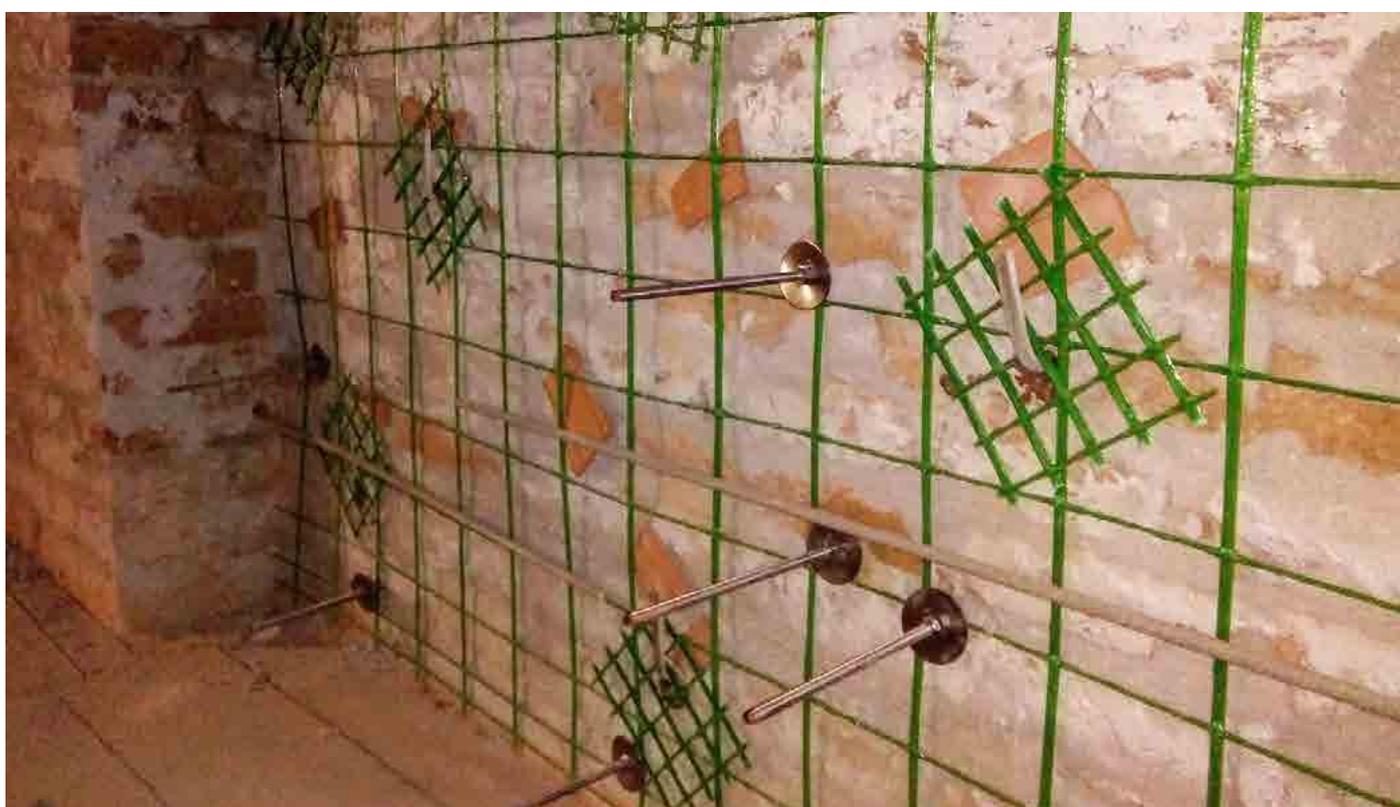
TECNICA della STILATURA ARMATA > Le strutture dell'emiciclo sono state rinforzate anche esternamente all'edificio con un intervento che ha visto la posa di trefoli in acciaio inox sottofuga ancorati con connettori passanti nella muratura (**Sistema RETICOLA PLUS**). Il sistema, adatto per murature di laterizio a vista, prevede l'utilizzo delle scanalature esistenti per la posa dei trefoli in acciaio inox, che vengono ancorati con barre filettate dotate di cunei o rostri terminali per mettere in tensione i trefoli. Nel caso specifico sono stati posati trefoli di diametro 3mm ogni 3 corsi di mattoni e connettori ogni 120 cm. Al termine della posa si è proceduto alla ristilatura dei giunti di malta.

Le due tecnologie di rinforzo – intonaco armato e ristilatura armata dei giunti – sono connesse tra loro attraverso connettori in acciaio inox che collegano, appunto, i trefoli esterni con l'intonaco armato interno, formando così un unico sistema di rinforzo strutturale.

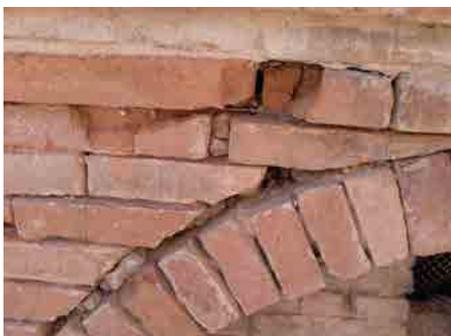
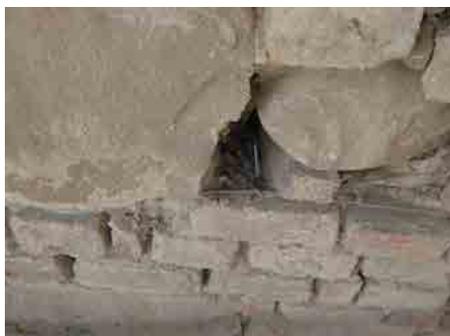
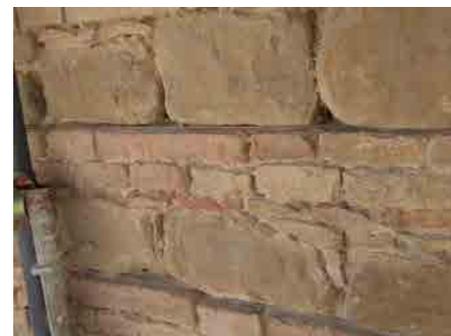
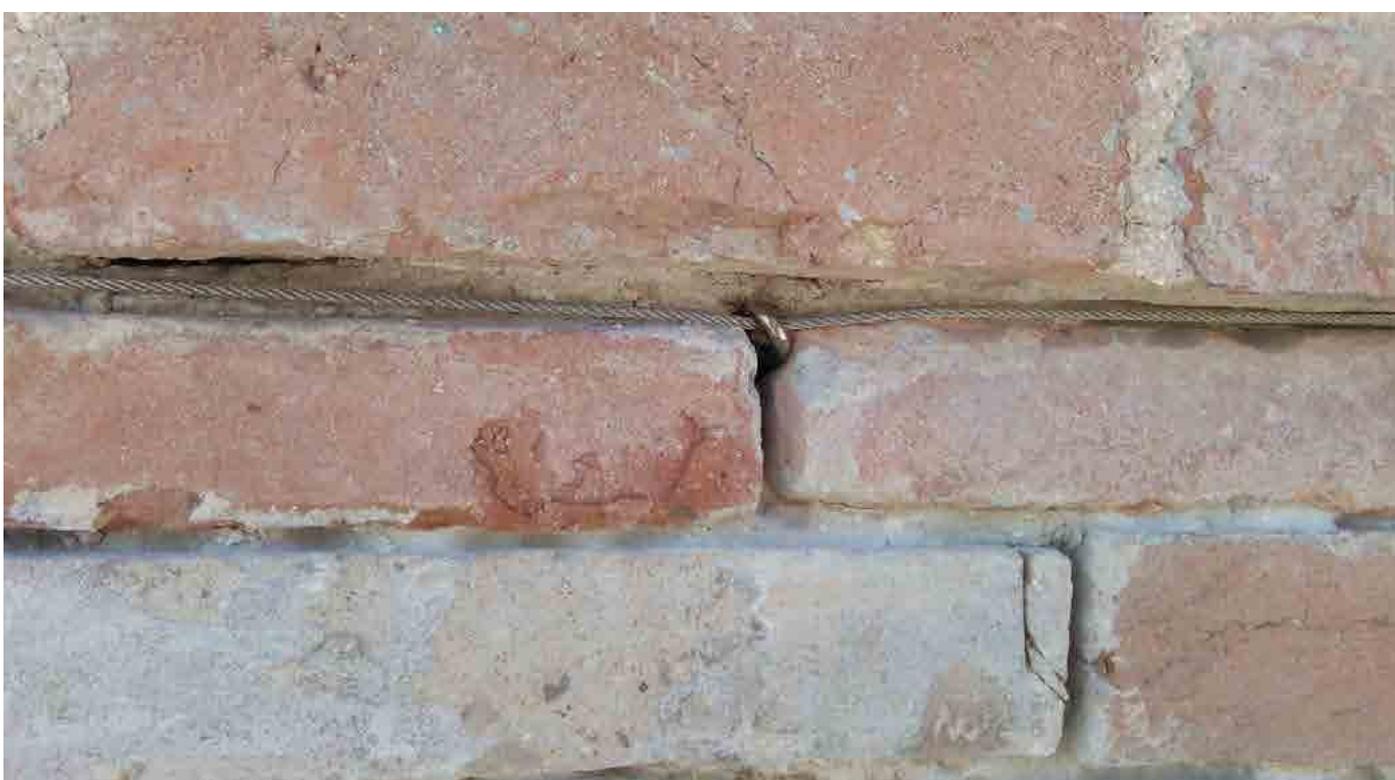
SISTEMA ANTISFONDELLAMENTO > I danni da sfondellamento sono stati risolti con un sistema specifico che utilizza reti in materiale composito (**Sistema LIFE+**). In particolare, dopo la scalcinatura della superficie dal materiale incoerente e distaccato, si è provveduto alla posa di rete in GFRP, una rete preformata in materiale composito fibrorinforzato a maglia principale quadra monolitica prodotta con tecnologia Textrusion®, costituita da fibra di vetro AR (Alcalino Resistente) e resina termoindurente di tipo vinilestere-epossidico. La rete posata è stata successivamente nascosta alla vista dalla realizzazione di un intonaco di finitura con caratteristiche antifiamma.
