Riparazione del danno a seguito del sisma di maggio 2012 e miglioramento sismico di "Villa Raisi" - Villafranca di Medolla (MO)
Critério 1b)Attività di progettazione strutturale - TAV 2

DATI SERVIZIO
 Fase: Progettazione ultimata

COMMITTENTE
 Ghirardini Carla e Raisi Orville

TITOLARE DELL'INCARICO
 STAPROGETTO INTEGRATO ed altro O.E.

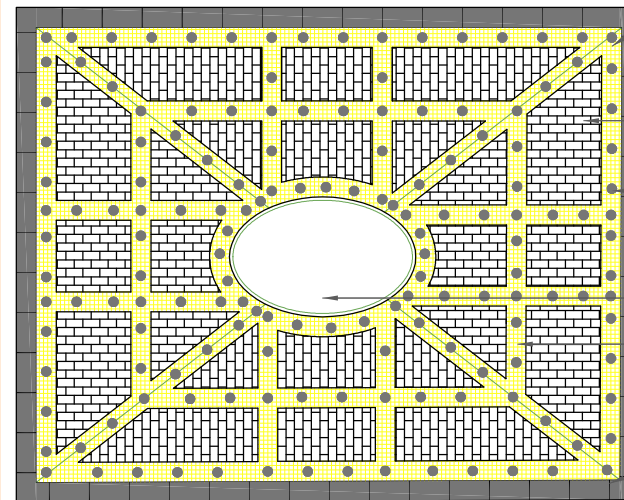
Rinforzo estradossole della volta 1:100

L'intervento più importante è quello eseguito per il recupero ed il consolidamento dell'imponente volta a padiglione con oculo in sommità che sovrasta la grande sala centrale a doppia altezza, che è stata notevolmente danneggiata dal sisma. Non potendo operare sul lato interno, interamente coperto da affreschi del '700, si è optato per un consolidamento della volta di laterizi pieni "in folio" mediante applicazione di UHTSS incollate mediante betoncino strutturale di calce idraulica. Al fine di rendere più efficace l'azione di rinforzo e cerchiatura della volta da parte delle fasce di tessuto in fibra di acciaio, esse sono state applicate in corrispondenza delle costolature esistenti, parzialmente ricostruite, ed in corrispondenza di fasce diametrali di irrigidimento realizzate ex-novo sulla superficie esterna con elementi in laterizio pieno.

A seguito degli eventi sismici, la volta a padiglione presente all'interno del salone centrale, con pregevoli affreschi del '700, ha riportato ingenti danni consistenti in ampie fessurazioni e spostamento dei conci. L'intervento di recupero, pertanto, è finalizzato alla riparazione dei danni e al consolidamento della volta salvaguardando gli affreschi presenti. Per la riparazione dei distacchi si interviene dall'estradosso mediante il fissaggio di piastre in acciaio. Il consolidamento della struttura voltata, sempre a partire dall'estradosso, è stato realizzato mediante costolature in laterizi pieni sormontati da fibre in tessuto unidirezionale di acciaio galvanizzato hardwire™ ad altissima resistenza, fissati su una microrete in fibra di vetro che ne facilita le fasi di installazione.

- FIBRA IN ACCIAIO GALVANIZZATO AD ALTISSIMA RESISTENZA MEDIA DENSITA' TIPO KERAKOLL LARGA 30cm
- VOLTA DI LATERIZI IN FOLIO ESISTENTE
- CONNETTORE A FIOCCO IN ACCIAIO OGNI 60 cm
- MURATURA IN LATERIZI PIENI 27 cm
- OCULO
- COSTOLATURE IN MATTONI PIENI SOTTO OGNI FIBRA
- CONNETTORI IN FIBRA DI ACCIAIO/60"

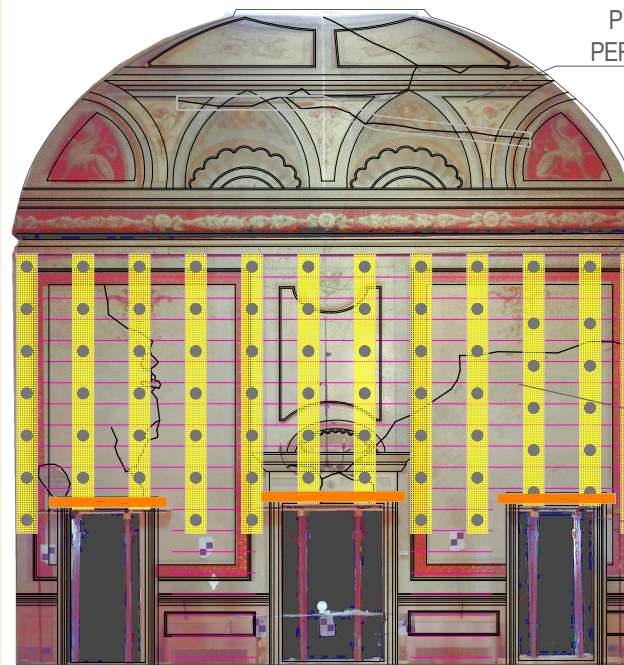
Rinforzo a taglio e flessione delle murature interne 1:100

Le murature del nucleo centrale dell'edificio sono state gravemente lesionate dal sisma che ha dimostrato come esse costituissero uno dei maggiori punti di vulnerabilità del fabbricato. È stato quindi necessario prevedere una serie di interventi al fine di ricucire le gravi lesioni presenti e di incrementare la resistenza a taglio ed a flessione dei maschi murari.

Il progetto ha previsto il rinforzo a taglio dei setti murari mediante l'inserimento di barre in acciaio su entrambi i lati delle murature: tale intervento consiste nella realizzazione di incavi nelle fughe delle murature in mattoni, il successivo inserimento di barre in acciaio su entrambi i lati e il loro collegamento tramite del filo in acciaio inox. La soluzione progettuale adottata ha permesso, rispetto ad altre tecniche di rinforzo, di salvaguardare il caratteristico aspetto a "faccia- vista" dei prospetti esterni. Tale sistema, infatti, si caratterizza dalla limitata invasività in quanto le barre di acciaio vengono inserite nei ricorsi dei mattoni. L'intervento di sigillatura delle fughe mediante biocalce e l'eventuale ripristino, ove necessario, della finitura dei mattoni faccia- vista mediante la sagramatura rende tale intervento particolarmente adatto nelle murature di mattoni faccia vista di interesse storico.

- PIATTO IN ACCIAIO ESTRADOSSALE PER RISARCITURA LESIONI PASSANTI
- BARRE IN ACCIAIO B450C Ø6mm OGNI 5 RICORSI
- CONNETTORE A FIOCCO IN ACCIAIO TIPO FIDSTEEL OGNI 60cm
- FIBRA IN ACCIAIO GALVANIZZATO LARGA 30cm PASSO 80 cm
- INSERIMENTO ARCHITRAVE HEA 140
