# ATTACCO SOLFATICO ED EFFETTI STRUTTURALI

*Matteo Felitti, ENGINEERING & CONCRETE CONSULTING – Università degli Studi di Napoli – Federico II*

## PREMESSA

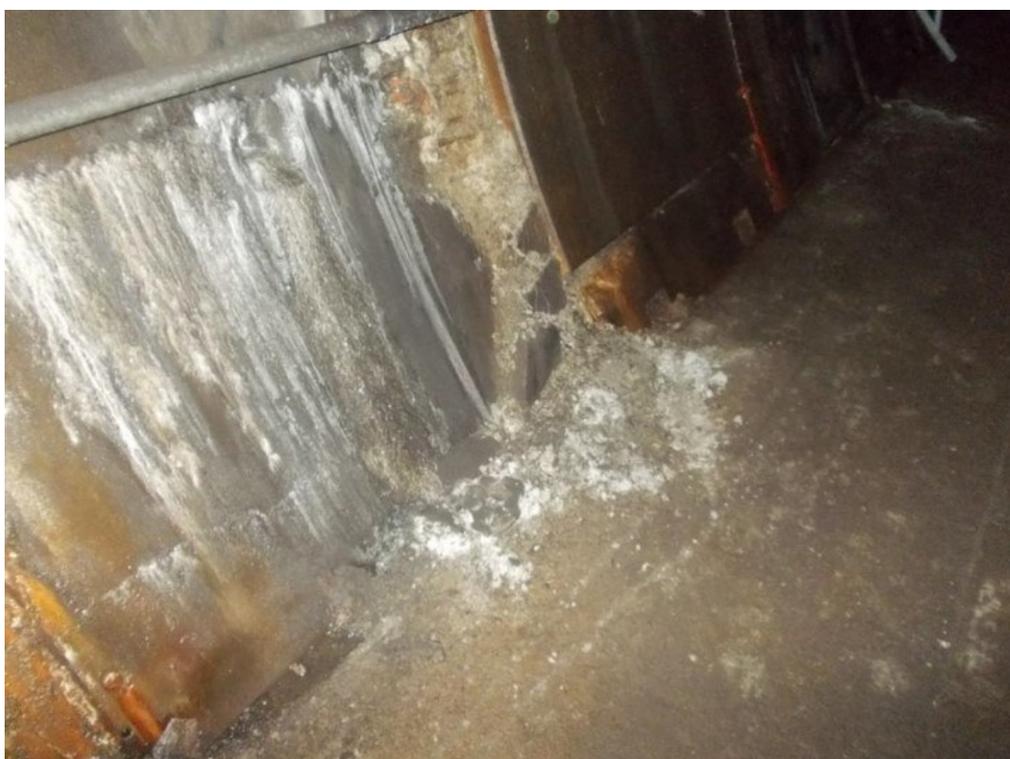
**Figura 1** – Degrado da attacco solfatico in una galleria del nord Italia

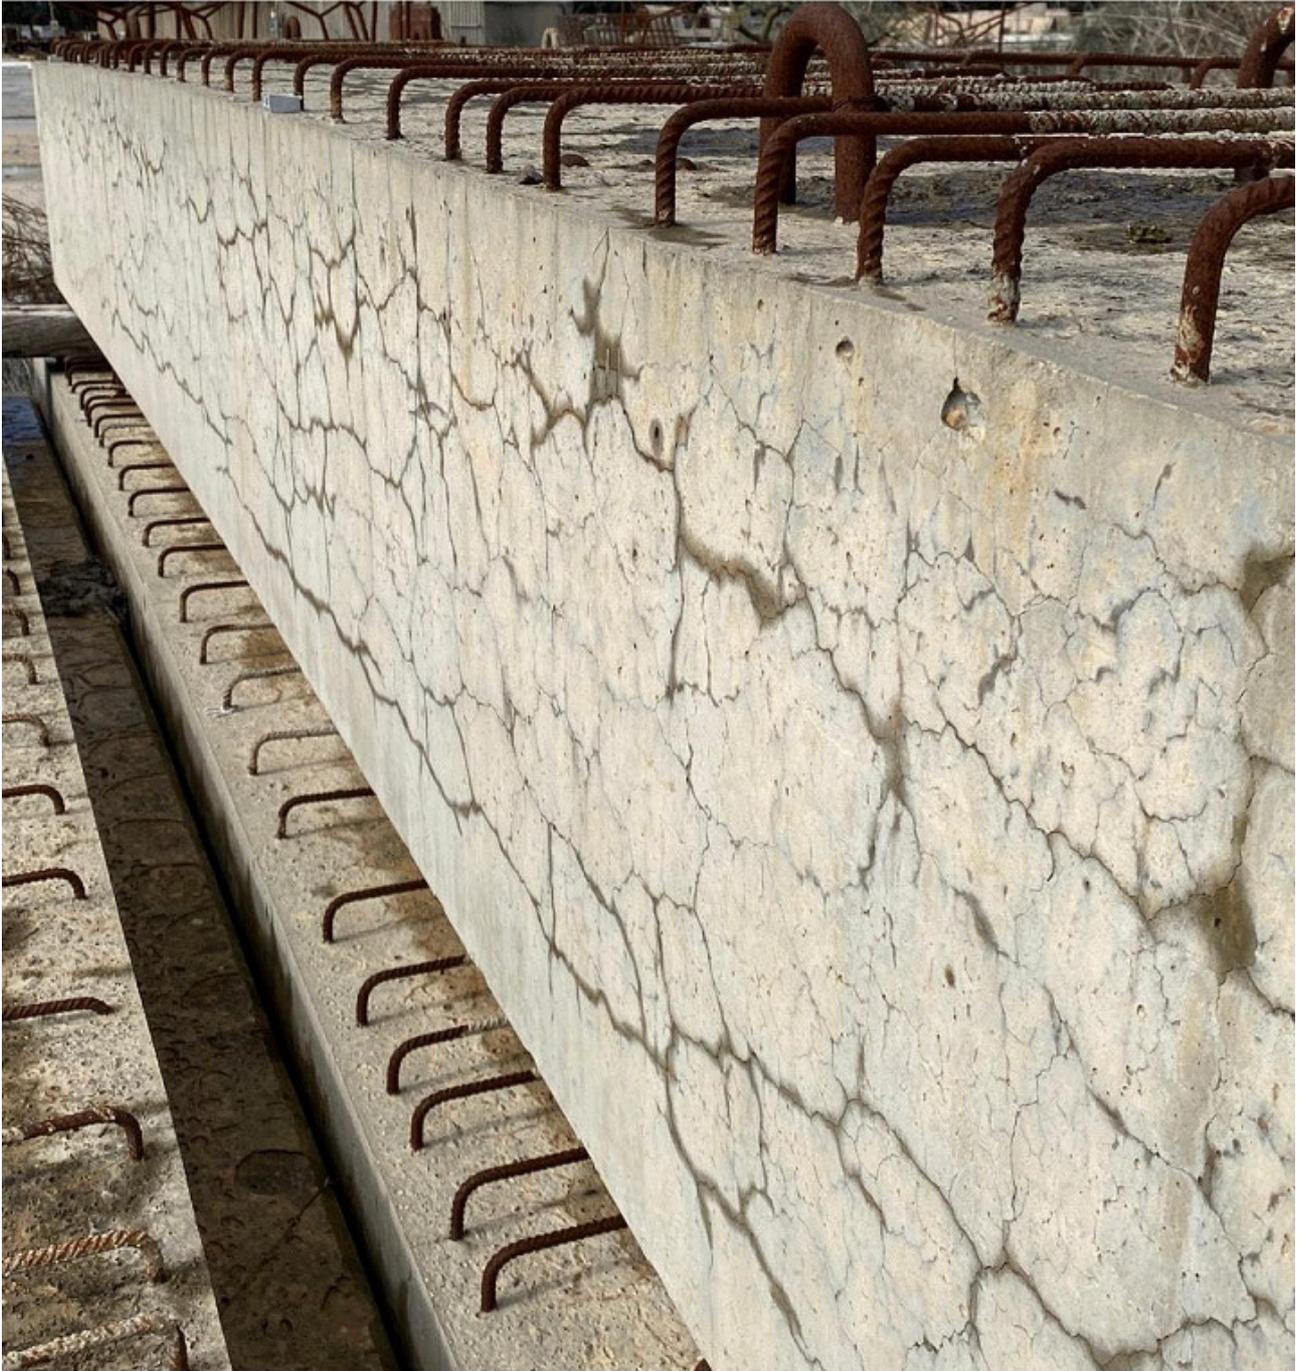
**Figura 2** – Degrado da probabile attacco solfatico in una trave realizzata in uno stabilimento del sud America

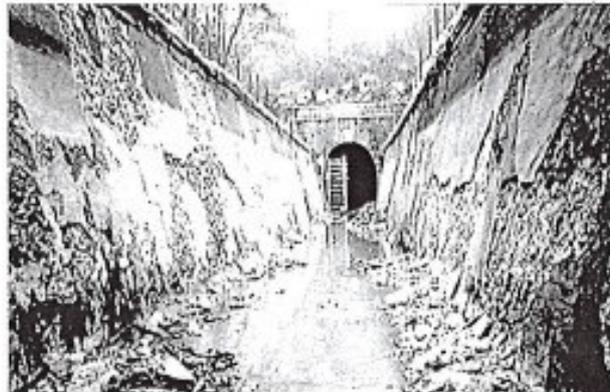
Fig.10.18 - Pareti di un canale in calcestruzzo dopo la rimozione di acqua solfatica

La formazione di ettringite provoca rigonfiamenti, delaminazioni, fessurazioni e distacchi (Fig.10.18) per l'**aumento di volume associato alla reazione** [10.11]. Questo tipo di ettringite è definita **secondaria** per essere distinta dall'ettringite **primaria** che si forma, invece, per reazione degli alluminati anidri ( $\text{C}_3\text{A}$  e  $\text{C}_4\text{AF}$ ) con l'acqua ed il gesso finemente macinato aggiunto per regolare la presa del cemento (§ 3.4). A differenza dell'ettringite **secondaria**, quella **primaria** non provoca alcun danno, anzi agisce utilmente attraverso una barriera attorno agli alluminati e rallentandone l'idratazione (Fig. 3.3a).

- l'ettringite *secondaria* si forma, invece, **eterogeneamente** (nell'interfaccia calcestruzzo/ambiente ma non dentro il calcestruzzo) e dopo un certo tempo (*DEF, Delayed Ettringite Formation*), quando il calcestruzzo - dopo mesi o anni dal getto - è ormai molto rigido: pertanto, l'espansione che accompagna la formazione di ettringite *secondaria* provoca tensioni che sono tanto più elevate, quanto maggiore è il modulo elastico del calcestruzzo; inoltre, e questo è l'aspetto più importante, queste tensioni non sono uniformemente distribuite ma si concentrano nella parte corticale della struttura a contatto con i solfati dove si forma l'ettringite (Fig. 10.18), mentre sono assenti nella parte interna delle strutture.

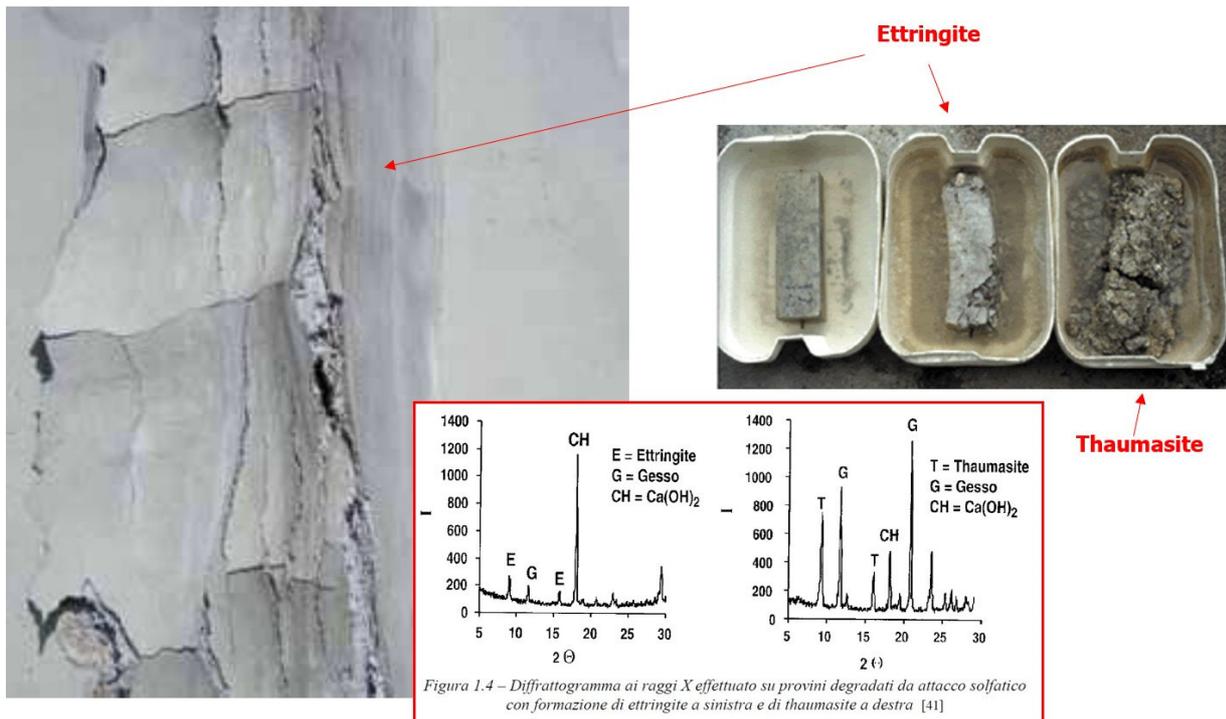
**Figura 5** – A sinistra della figura un elemento strutturale soggetto ad attacco solfatico, a destra è riportato un test sperimentale dove si nota il danneggiamento dei provini di calcestruzzo a contatto con i solfati ed in basso è riportato un diffrattogramma ai raggi X in cui si nota la presenza di ettringite e thaumasite nel campione esaminato (Fonte: Mario Collepari et al. Il Nuovo Calcestruzzo, settima edizione, 2022)

La formazione di thaumasite secondo il processo [10.12] è il più devastante tra tutti gli attacchi solfatici: ciò dipende dalla perdita di resistenza meccanica e di adesione in conseguenza della *decalcificazione* che si accompagna alla perdita di C-S-H. Nella Fig. 10.19 è mostrato il tipo di degrado (spappolamento)

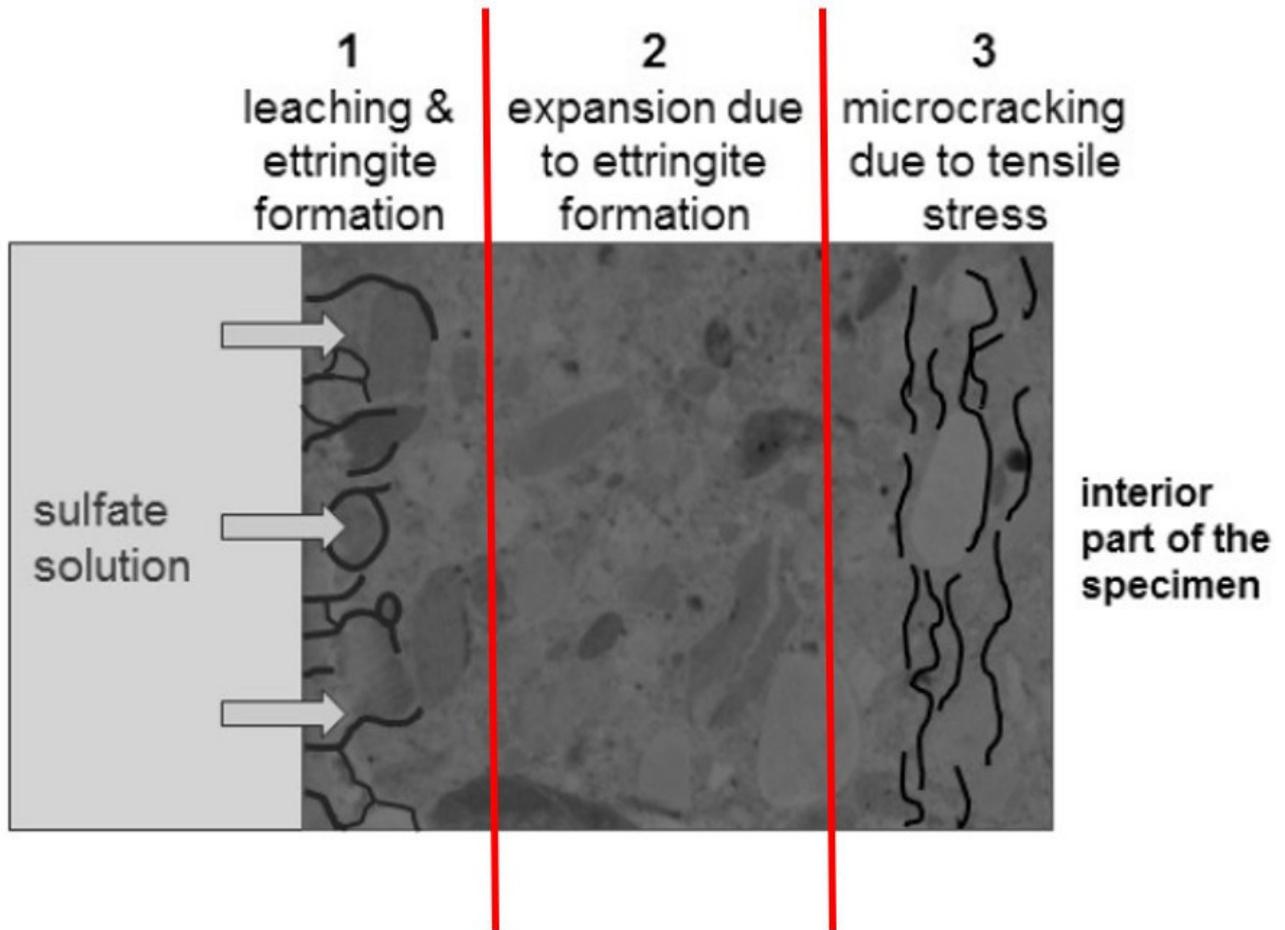
**Figura 6** – Rappresentazione schematica dell'ingresso dello ione solfato nel calcestruzzo. Zona 1: formazione di ettringite; zona 2: espansione; zona 3: fessurazione (Fonte: N. Cefis, C. Comi, Chemo-mechanical modelling of the external sulfate attack in concrete – modificata dall'autore)

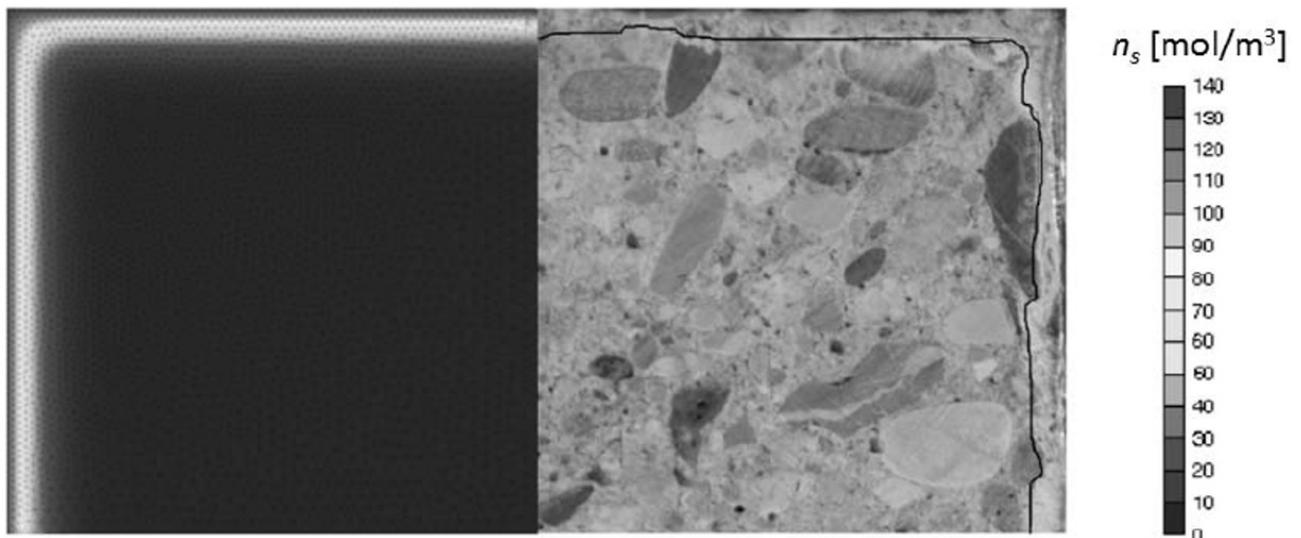
**Figura 7** – Penetrazione dei solfati dopo 400 giorni di esposizione ad una soluzione Na<sub>2</sub>SO<sub>4</sub> al 10%: a sinistra la simulazione numerica, a destra il profilo sperimentale (Fonte: N. Cefis, C. Comi, Chemo-mechanical modelling of the external sulfate attack in concrete)

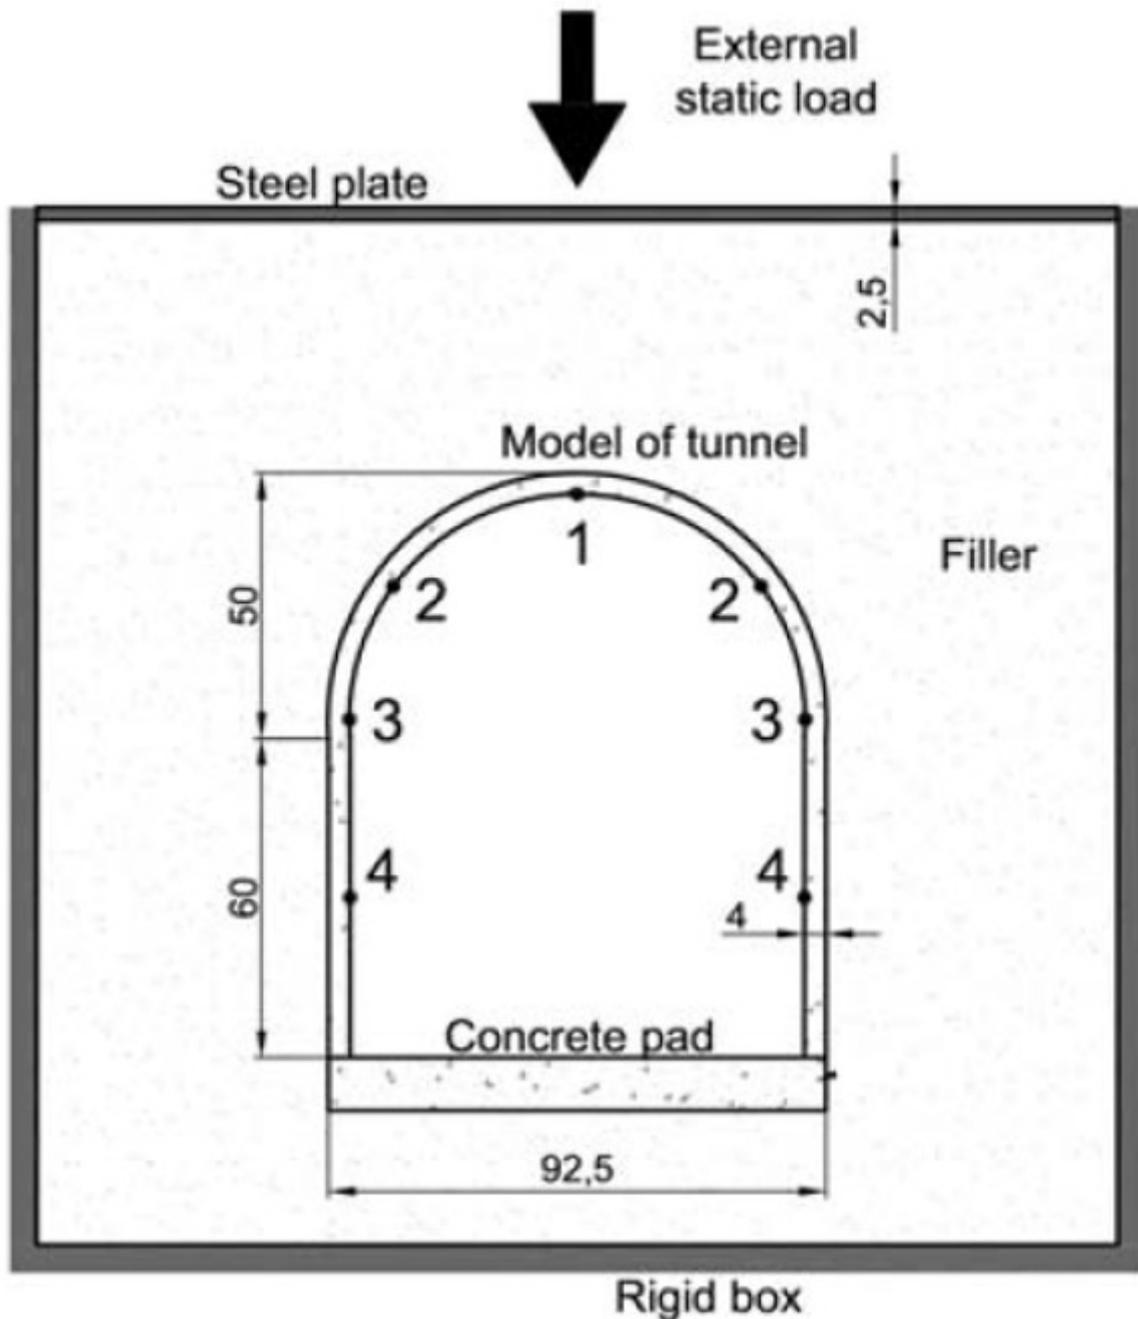
**Figura 8** – Test sperimentale su rivestimento di galleria in scala 1:10 (Fonte: N. Cefis, C. Comi, Chemo-mechanical modelling of the external sulfate attack in concrete)

La valutazione della capacità residua in un rivestimento in c.a. di una galleria è stata eseguita su un prototipo sperimentale in scala 1:10 in ambiente a temperatura ed umidità controllata. Il terreno a contatto con il calcestruzzo è stato contaminato con una soluzione al 5% di solfato di sodio. La curva di capacità è stata tracciata a partire da un carico di 160 kN (Fig. 8).

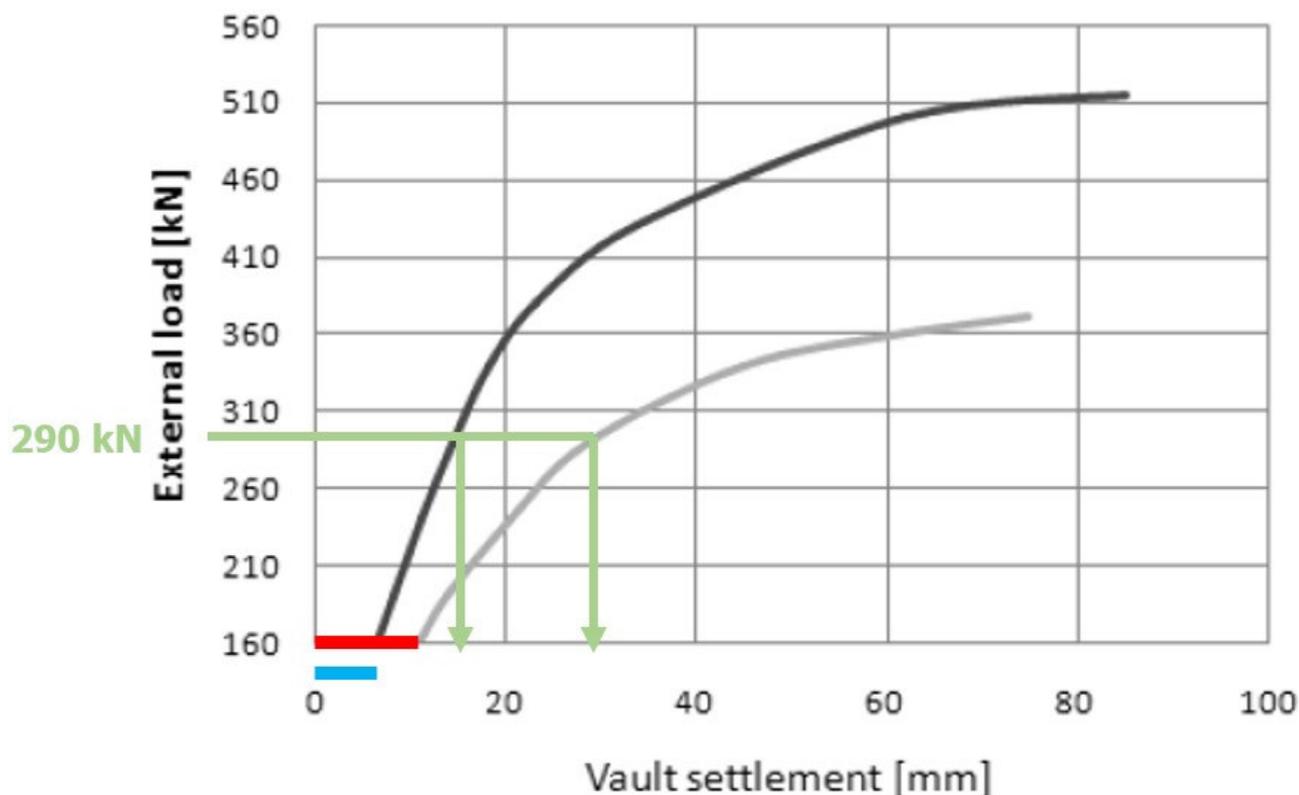
**Figura 9** – Curve di capacità su struttura integra e struttura soggetta ad attacco solfatico. Il tratto in rosso indica lo spostamento della calotta degradata al carico iniziale di 160 kN, il quale risulta maggiore dello spostamento a tratto azzurro della calotta integra (Fonte: N. Cefis, C. Comi, Chemo-mechanical modelling of the external sulfate attack in concrete – modificata dall'autore)

Dalla figura 9 si nota una notevole differenza di comportamento sotto carico della struttura soggetta ad attacco solfatico (curva grigia) rispetto alla struttura integra (curva nera): al passo di carico pari a 290 kN, ad esempio, la struttura degradata presenta spostamenti di gran lunga maggiori rispetto alla struttura integra. Inoltre è evidente un drastico calo delle resistenze globali nella struttura danneggiata dai solfati (curva grigia).
