STRUTTURE LIGNEE – IL CONTROLLO E LA MANUTENZIONE

Stato di fatto di una copertura in legno e gli interventi attuati successivamente per il suo recupero

Vincenzo Giannetto – Ingegnere – Direttore Tecnico - IndaginiStrutturalisrl

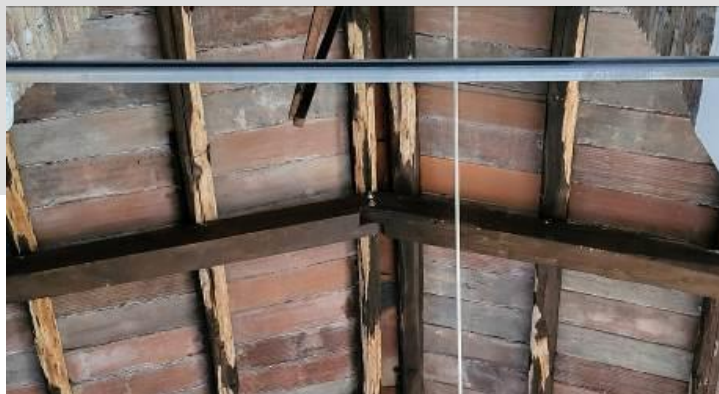
Fig.10 – Rompitratta.

Allo scopo di contrastare l'eccessiva deformabilità riscontrata, occorre procedere alla progettazione di un rompitratta, cioè di un sistema costituito da due puntoni inclinati (coerentemente con l'inclinazione delle due falde che costituiscono la copertura oggetto di studio) collegati in sommità; il sistema di connessione è un "collegamento a mezzo legno" mediante una coppia di perni calibrati $\phi 14$. Per quanto riguarda, invece, il collegamento tra gli arcarecci ed il rompitratta, quest'ultimo è realizzato mediante i gattelli già presenti in opera per mezzo di viti a legno.

Più complesso è il collegamento con la muratura perimetrale; a tal riguardo, è prevista la presenza di un ulteriore elemento localizzato tra il rompitratta e la muratura allo scopo di ripartire il carico agente su quest'ultima e, sempre per mezzo di tale elemento e di opportune staffe di fissaggio e connettori a barra, è possibile eseguirne il corretto ancoraggio alla muratura stessa.

Operando in questo modo, cioè, prevedendo l'inserimento di questi rompitratta tra una capriata e l'altra, sostanzialmente si dimezza l'area d'influenza associata alla singola capriata e, conseguentemente, anche il carico agente su di essa.
