## MESSA IN SICUREZZA E INTERVENTI DI RISANAMENTO DEL PONTE SAN FELICE CON FRP E MALTE TECNICHE CAM COMPLIANT- FIBRE NET

AUTORI: Ufficio tecnico commerciale B.U. Infrastrutture Fibre Net

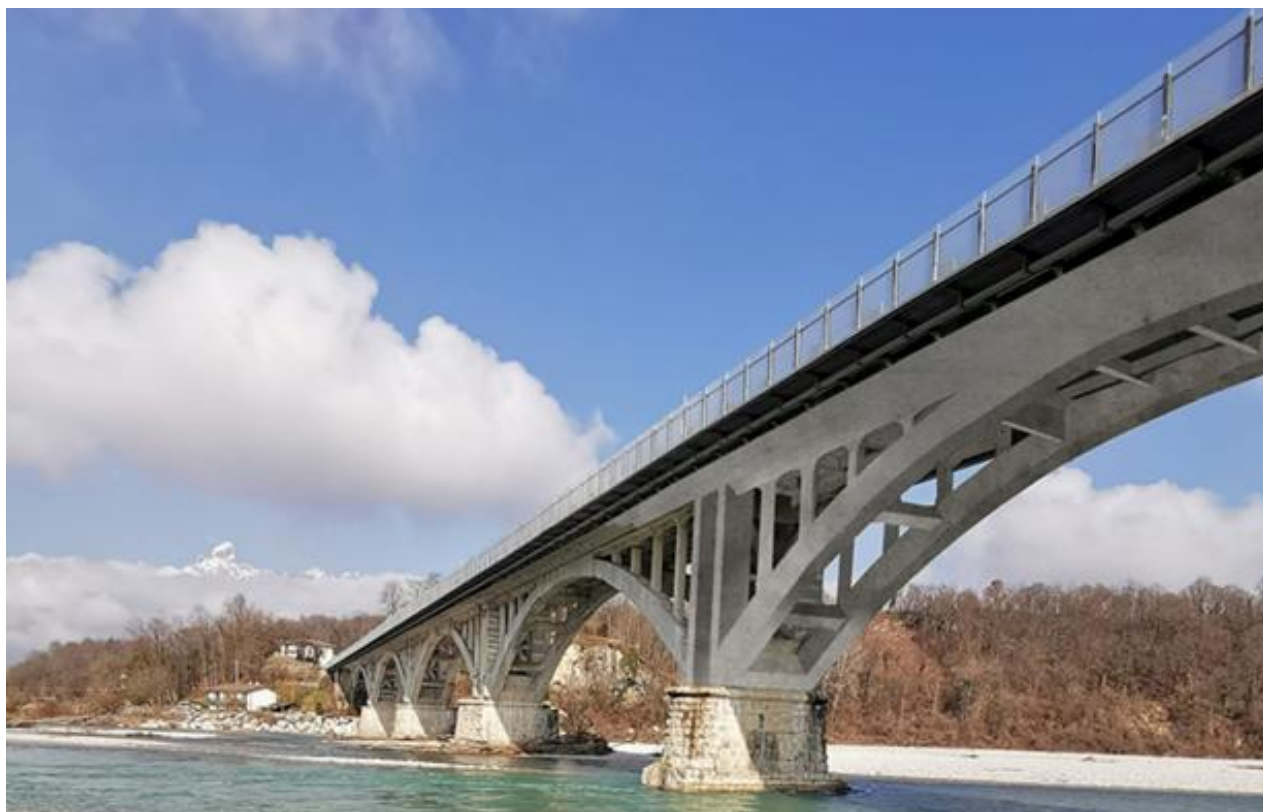
Fig. 1 Il Ponte San Felice si trova in provincia di Belluno e collega i comuni di Borgo Valbelluna e Sedico. La struttura, inaugurata nel 1930, è composta da 8 campate ad arco delle dimensioni cadauna di circa 38m x 8m per una lunghezza totale di 302m; l'altezza varia dai 9 ai 13m.

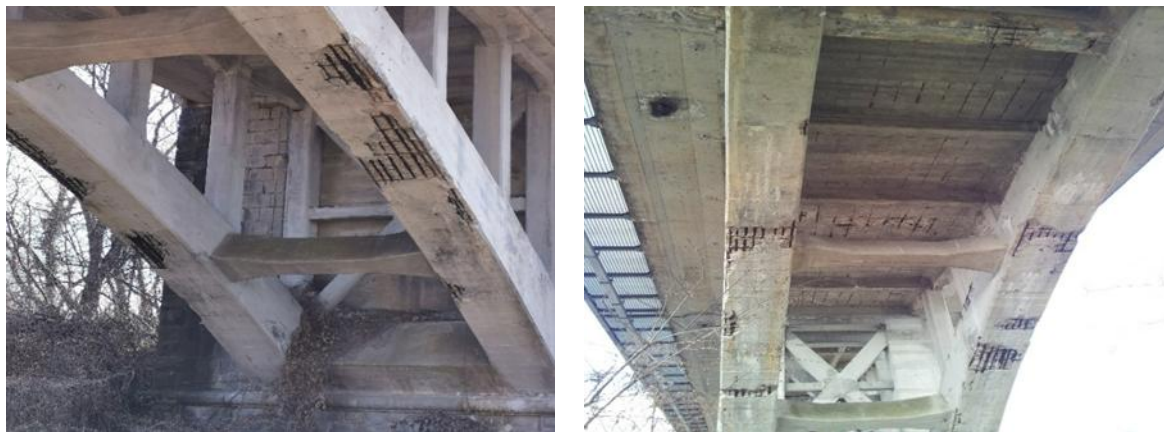
Tutte le indagini di diagnostica condotte sul ponte hanno messo in evidenza un degrado riconducibile ad una pluralità di concause che vanno da difetti di costruzione, come ad esempio lo scarso copriferro, fino alla mancata gestione delle acque piovane che hanno agevolato l'ingresso di agenti aggressivi nel calcestruzzo. Tipicamente quest'ultimi sono riconducibili a danni da esposizione all'anidride carbonica e alla penetrazione dei cloruri.

Figg. 2 e 3 Particolari di degrado della struttura prima dell'intervento

Entrambe queste azioni sul ponte di San Felice hanno provocato la forte ossidazione delle armature, tanto da determinare la scomparsa delle staffe in alcune zone, e l'espulsione di ampie porzioni di copriferro, suggerendo quindi un articolato intervento di riparazione, rinforzo strutturale e protezione delle opere in calcestruzzo armato del ponte.

Nodi trave-pilastro, arconi e soletta sono stati oggetto di rinforzo strutturale con tessuti e reti in fibra di carbonio ad alta tenacità ed alto modulo abbinati a resine epossidiche termoindurenti [della linea BETONTEX di Fibre NET](#). Per il risanamento del calcestruzzo, sia nelle zone da rinforzare con FRP che in ogni altra porzione di struttura degradata, sono stati selezionati ed utilizzati prodotti afferenti alle linee tecniche **Struttura, Integra, Protection** di Fibre Net; in particolare è stata utilizzata una malta passivante contro la corrosione dei ferri d'armatura seguita dalla ricostruzione con una malta strutturale tixotropica di tipo CC classe R4 e successiva posa in opera di malta da rasatura e ciclo protettivo di finitura.

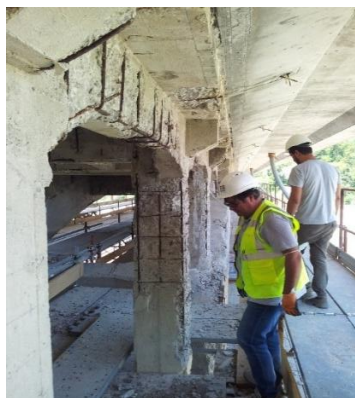
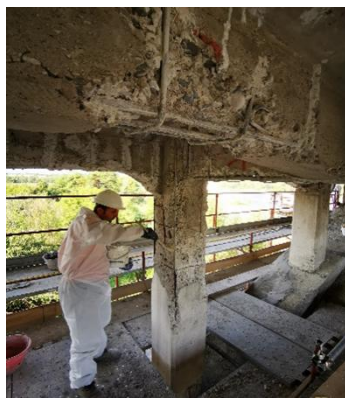
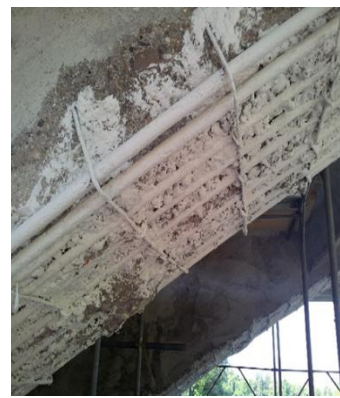
Figg.4, 5 e 6 Asportazione del calcestruzzo ammalorato e successiva passivazione dei ferri d'armatura

Tutte le parti in calcestruzzo deteriorato della struttura, inclusi pilastri, travi e arconi in cemento armato, sono state trattate con un intervento mirato: rimozione delle porzioni ammalorate, pulizia delle armature esposte e applicazione della malta passivante [INTEGRA FERRO - FR 718](#). Successivamente, le porzioni di copriferro sono state ricostruite utilizzando [STRUTTURA TIXO - TX 500](#), una malta cementizia strutturale tixotropica espansiva ad alte prestazioni meccaniche, di tipo CC e classe R4 secondo UNI-EN 1504-3, in linea con le specifiche del progettista.

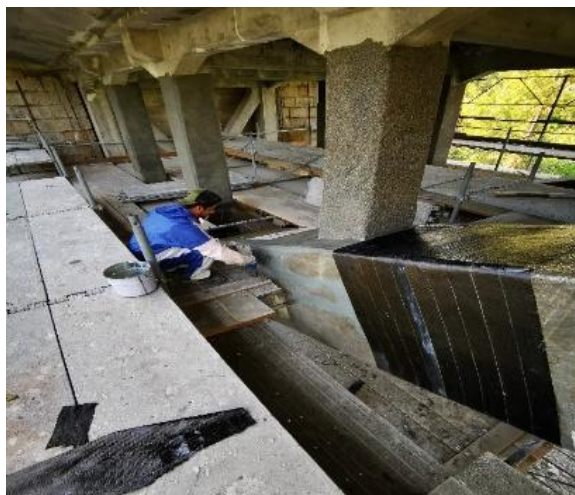
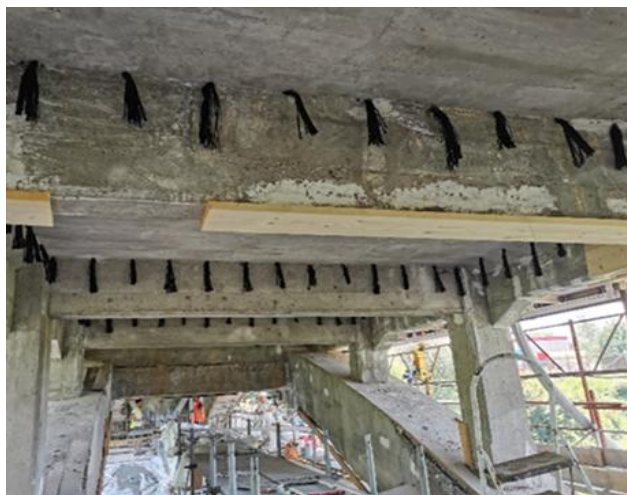
Figg. 7 e 8 dettagli del sistema FRP BETONTEX applicato in situ

I nodi in cemento armato sono stati rinforzati mediante l'applicazione di tessuti e reti in fibra di carbonio ad alta resistenza, abbinati a resine epossidiche termoindurenti della linea BETONTEX. Questo intervento di cerchiatura con placcaggio fibrorinforzato ha consentito di migliorare significativamente la capacità portante degli elementi strutturali, incrementandone la resistenza a trazione e a taglio, e aumentando la duttilità complessiva per un confinamento ottimale. La soluzione di rinforzo degli arconi, nelle porzioni indicate dal progettista, è stata individuata mediante la cerchiatura con tessuto uniassiale in carbonio allo scopo di incrementarne la resistenza a taglio, mentre per l'intradosso della soletta di impalcato è stata applicata come rinforzo una rete biassiale e connettori sempre in fibra di carbonio, il tutto utilizzando elementi del sistema FRP.

Il rinforzo degli arconi, eseguito nelle aree individuate dal progettista, è stato realizzato tramite tessuto uniassiale in carbonio, progettato per potenziare la resistenza a taglio. Per l'intradosso della soletta dell'impalcato, invece, si è adottata una rete biassiale in fibra di carbonio abbinata a connettori dello stesso materiale, sfruttando le potenzialità del sistema FRP. Questa soluzione si è dimostrata tecnicamente efficace e ha rappresentato una valida alternativa ai tradizionali interventi con ferri d'armatura inghisati e successiva applicazione di malte cementizie.

A completamento delle operazioni di rinforzo, sono stati utilizzati connettori e fiocchi in carbonio ad alta tenacità per garantire l'ancoraggio meccanico dei sistemi alla struttura, in piena coerenza con le specifiche progettuali.
