DESCRIZIONE DEL CONTESTO EDILIZIO

Il presente progetto è stato finalizzato al miglioramento sismico dell'edificio di proprietà comunale, l'istituto scolastico "ITC Comi" di Teramo. L'intervento proposto non ha trasformato l'edificio in un organismo edilizio in tutto o in parte diverso da quello esistente, non ha determinato incremento né di volumetria, né di superficie utile, ma ha conservato e valorizzato l'aspetto architettonico del plesso scolastico, aumentandone il grado di sicurezza globale e delle singole componenti strutturali, nel rispetto della normativa vigente.

DESCRIZIONE GENERALE DELLA STRUTTURA

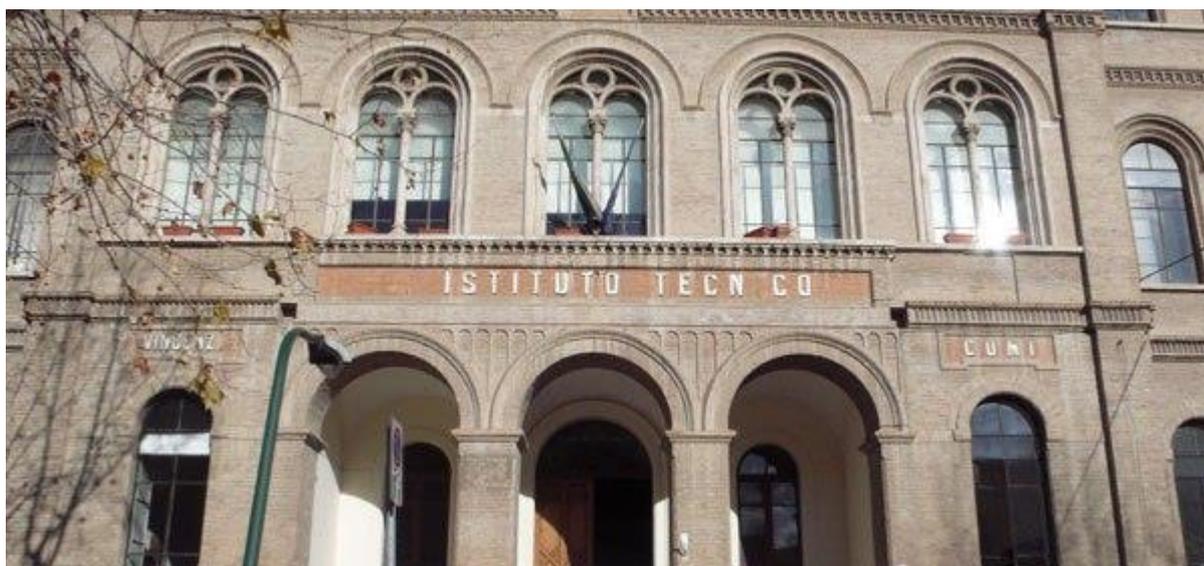
Figura 1: facciata dell'ITC Comi di Teramo.

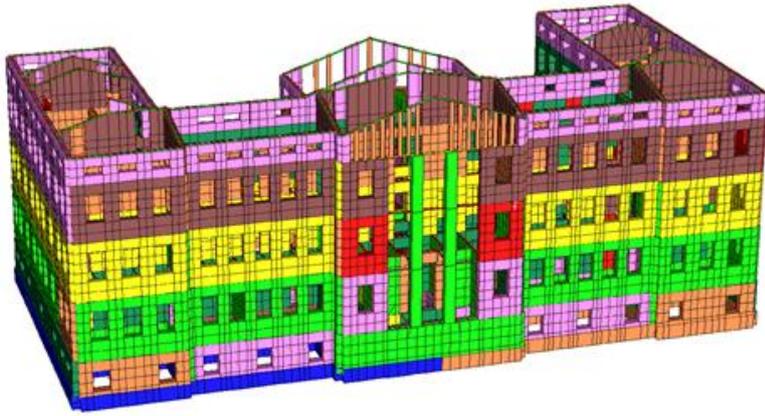
Figura 2: istituto scolastico, vista anteriore, stato di fatto.

Sulla base delle conoscenze sinora acquisite, è stato redatto il progetto di miglioramento sismico dell'intero edificio, con particolare attenzione ai setti murari ed alla struttura di copertura, che tra l'altro, è stata oggetto di un rifacimento completo eliminando l'effetto spingente della stessa sulla struttura muraria. In seguito vengono riportate delle immagini rappresentative della modellazione eseguita, che in una prima fase è servita per la rappresentazione e valutazione della struttura nello stato ante operam, ottenendo la conoscenza del livello di vulnerabilità sismica dell'intero edificio corrispondente, pari al 27.93% come risulta dal tabulato di calcolo.

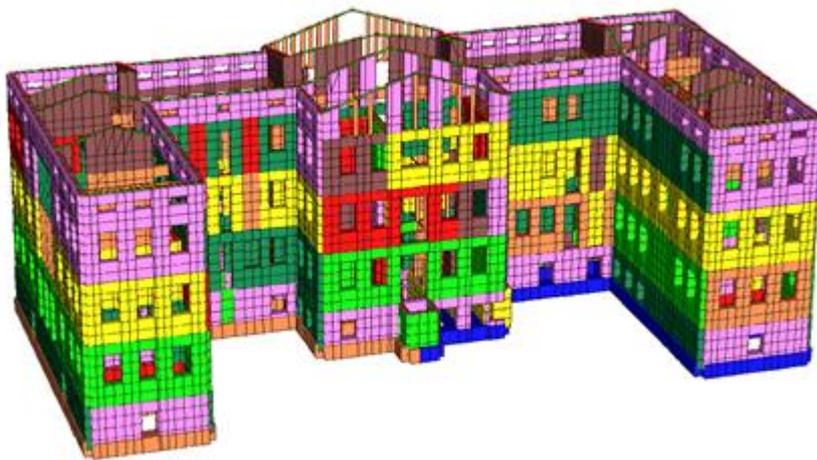
Figura 3: istituto scolastico, vista posteriore, stato di fatto.

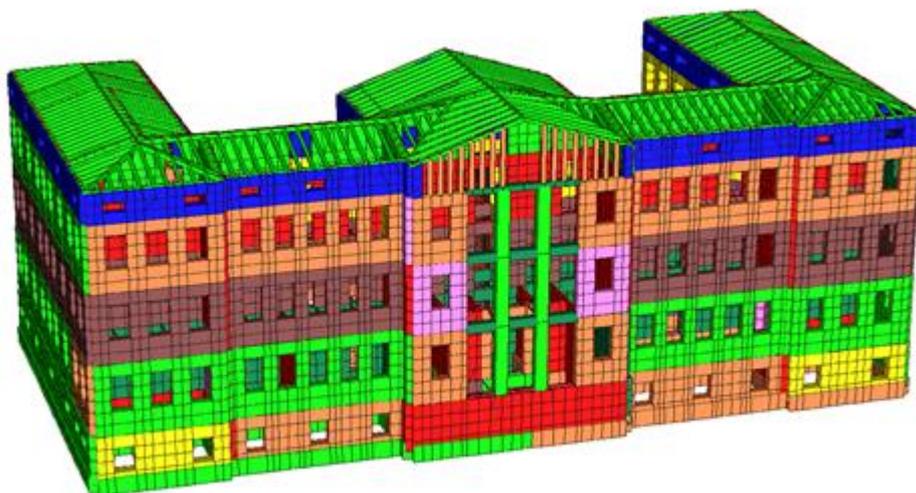
Figura 4: istituto scolastico, vista anteriore, stato di progetto.

Di seguito vengono riportate delle immagini rappresentative della modellazione eseguita, che è servita per la rappresentazione e valutazione della struttura e determinazione del livello di vulnerabilità sismica dell'intero edificio nello stato post operam, superiore al 80% come risulta dal tabulato di calcolo.

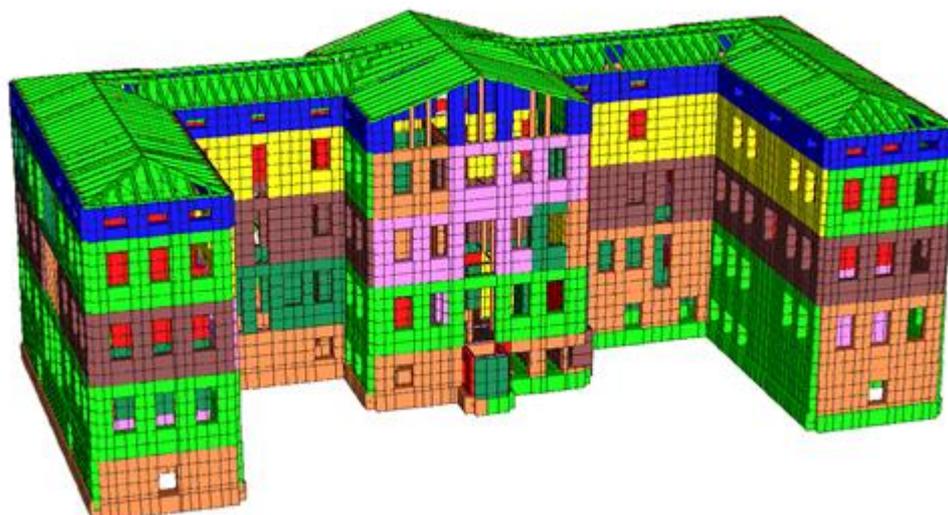
Figura 5: istituto scolastico, vista posteriore, stato di progetto.

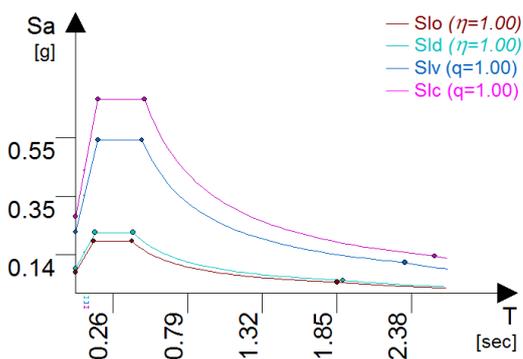
Il suolo è stato definito di **Categoria B** (Cfr. Tab. 3.2.II) su **Superficie Topografica T1** (Cfr. Tab. 3.2.IV). Lo smorzamento convenzionale è stato assunto pari al 5%. Si riportano di seguito gli spettri elastici riferiti alla costruzione:

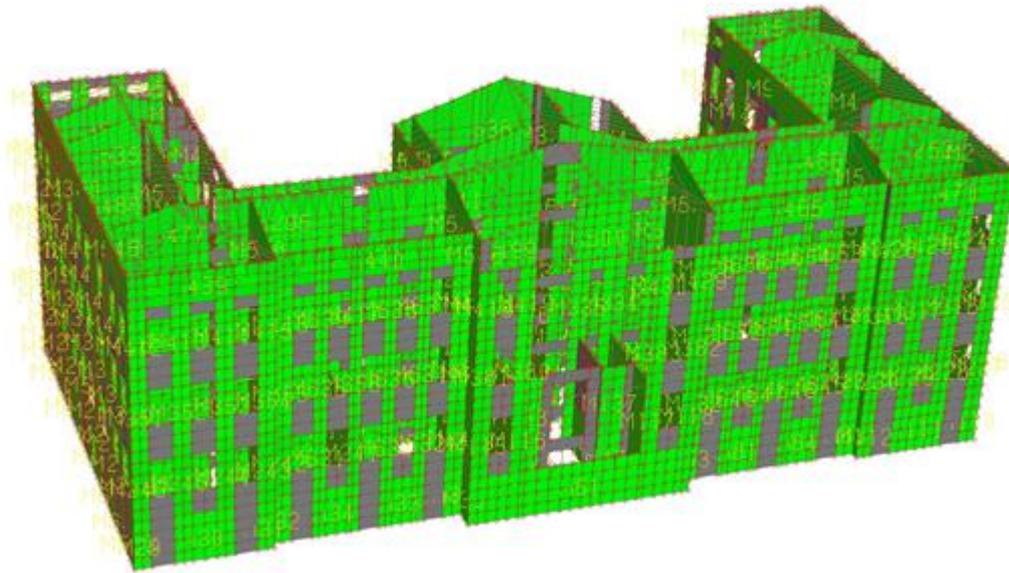
All'interno del post processore denominato MasterMuri, sono stati identificati tutti i maschi murari da portare a verifica, a seguire un'immagine esplicativa della verifica di tutti le murature.

Figura 6: identificazione dei maschi murari utilizzati nelle verifiche.

Nel modello, per la verifica, sono stati considerati tutti i maschi murari, identificati e verificati secondo i seguenti indici di resistenza:

- tensione verticale,
- taglio;
- pressoflessione nel piano;
- pressoflessione fuori dal piano.

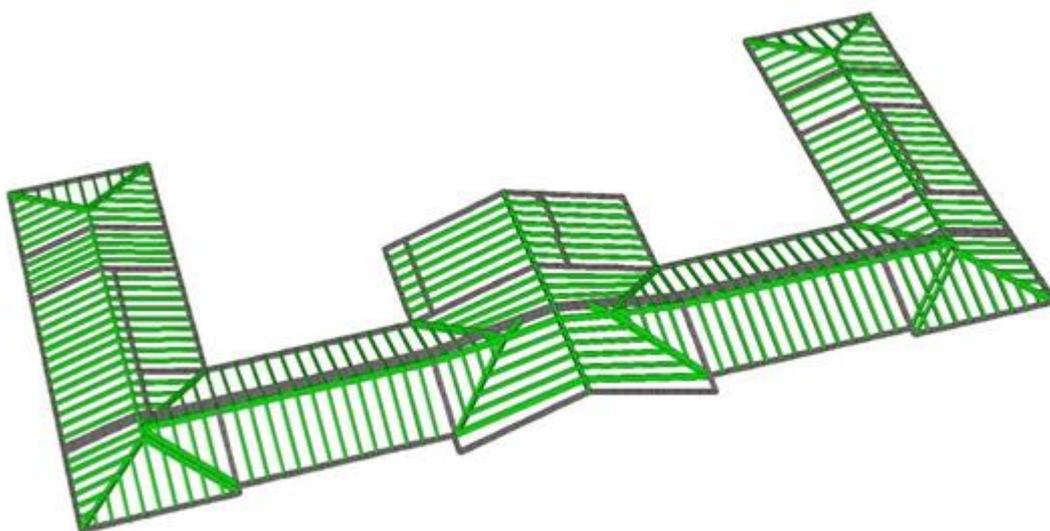
Tutti gli elementi lignei sono stati considerati come elementi semplicemente appoggiati, al fine di ottenere la verifica più restrittiva.

Figura 7: nuova copertura di progetto.

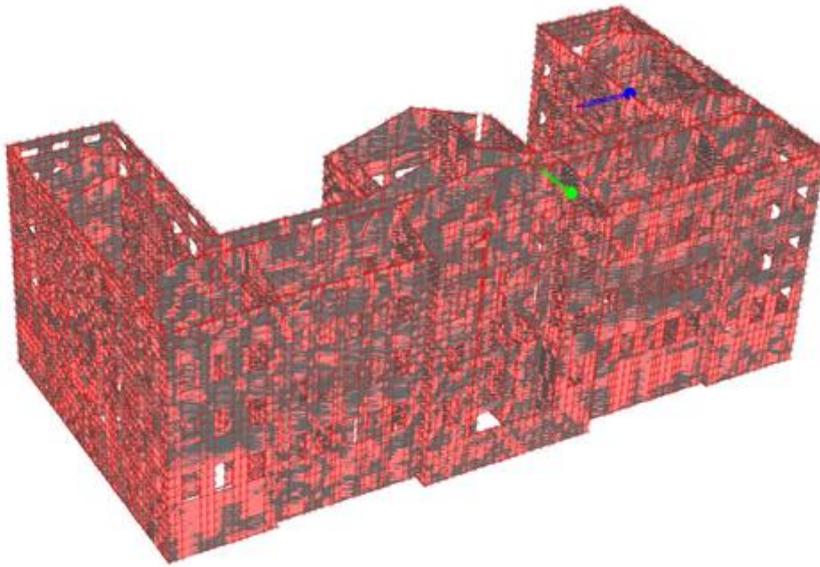
Figura 8: deformazione statica per la combinazione di carico statica.

In base alle deformate sopra rappresentate, nonché sulla scorta delle verifiche di sicurezza effettuate, si ritiene accettabile il risultato dell'elaborazione di calcolo automatica.

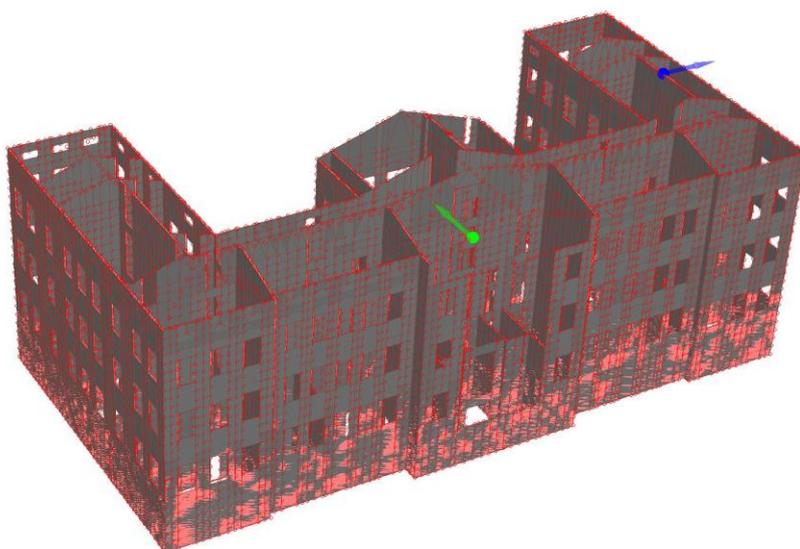
Figura 9: deformazione statica per azione sismica 100+X 30%+Y.

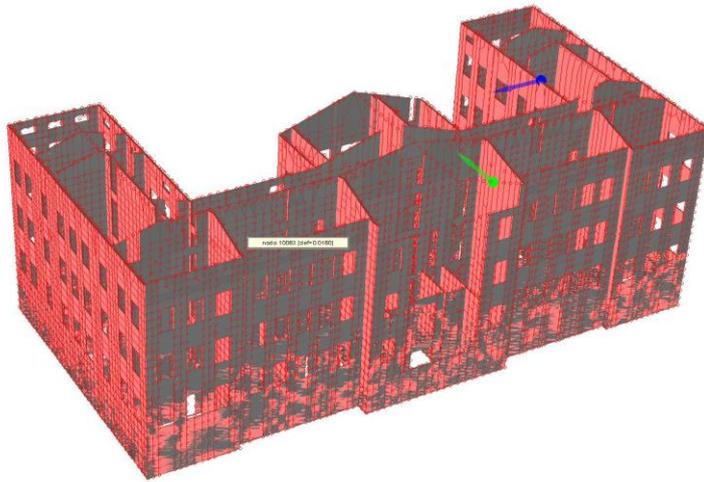
Figura 10: deformazione statica per azione sismica 100-X 30%+Y.

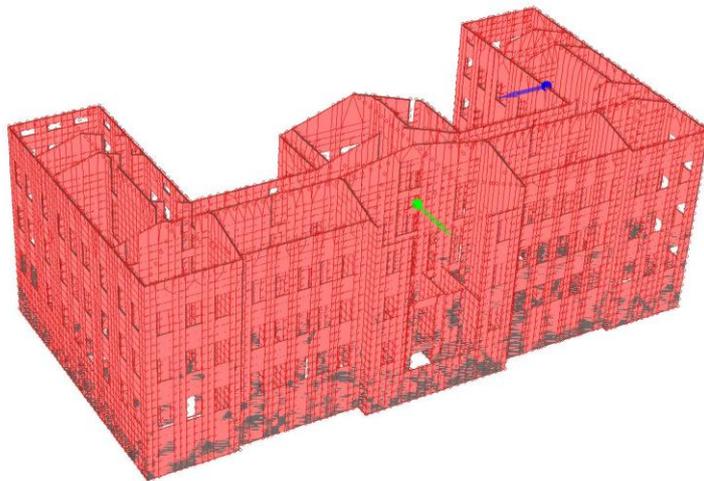
Figura 11: deformazione statica per azione sismica 100-X 30%-Y.

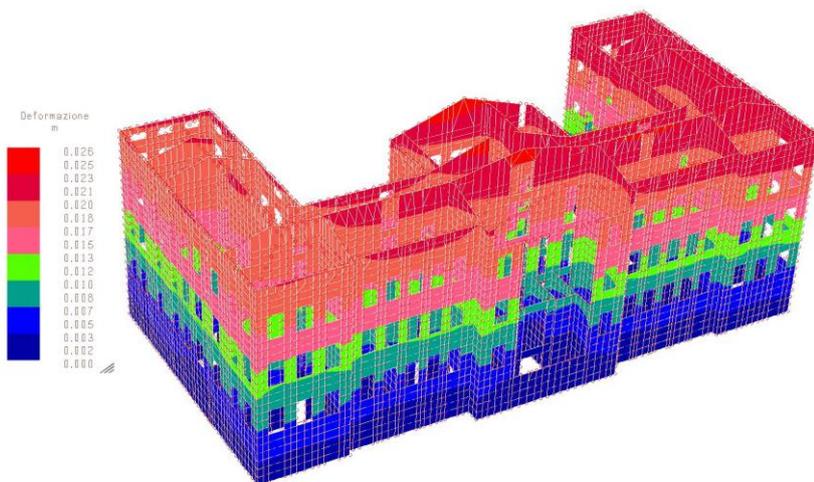
Figura 12: inviluppo delle deformazioni assolute

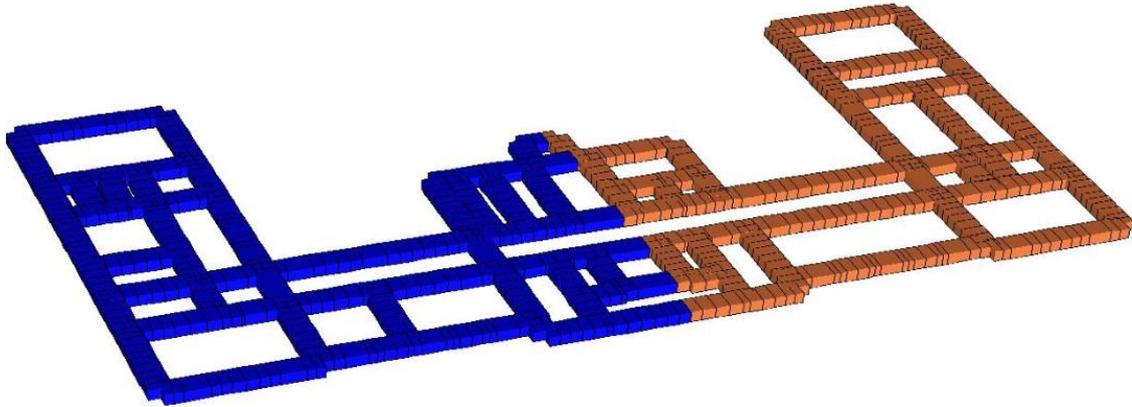
La relazione, relativa al progetto per la realizzazione della struttura fondale del fabbricato destinato a civile abitazione, interessa il sistema fondale della costruzione, la quale è stata rilevata come prolungamento delle murature con un ringrosso laterale di circa 20 cm, come riportato nell'immagine a seguire.

Figura 13: sistema delle fondazioni.

L'area sorge su un terreno ad andamento pianeggiante; le fondazioni sono costituite da un sistema di travi di forma rettangolare con dimensioni in sezione pari a 1.50 * 0.70 ml.

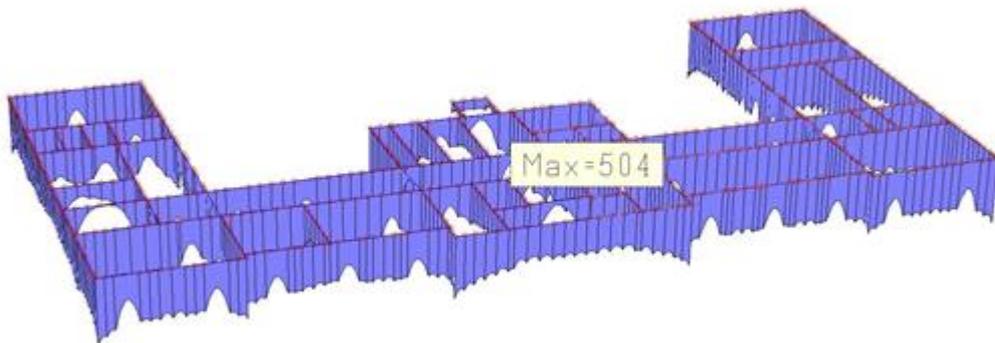
L'immagine di seguito inserita spiega attraverso una variazione di colore le differenti zone di pressione, arrivando ad un valore massimo di 184 kN/mq, pienamente verificato in base alla portanza massima del terreno di fondazione ed in base all'attuale condizione in cui versa, per il quale non è stata individuata alcuna tipologia di flessione o cedimento.

Figura 14: distribuzione delle pressioni in fondazione.

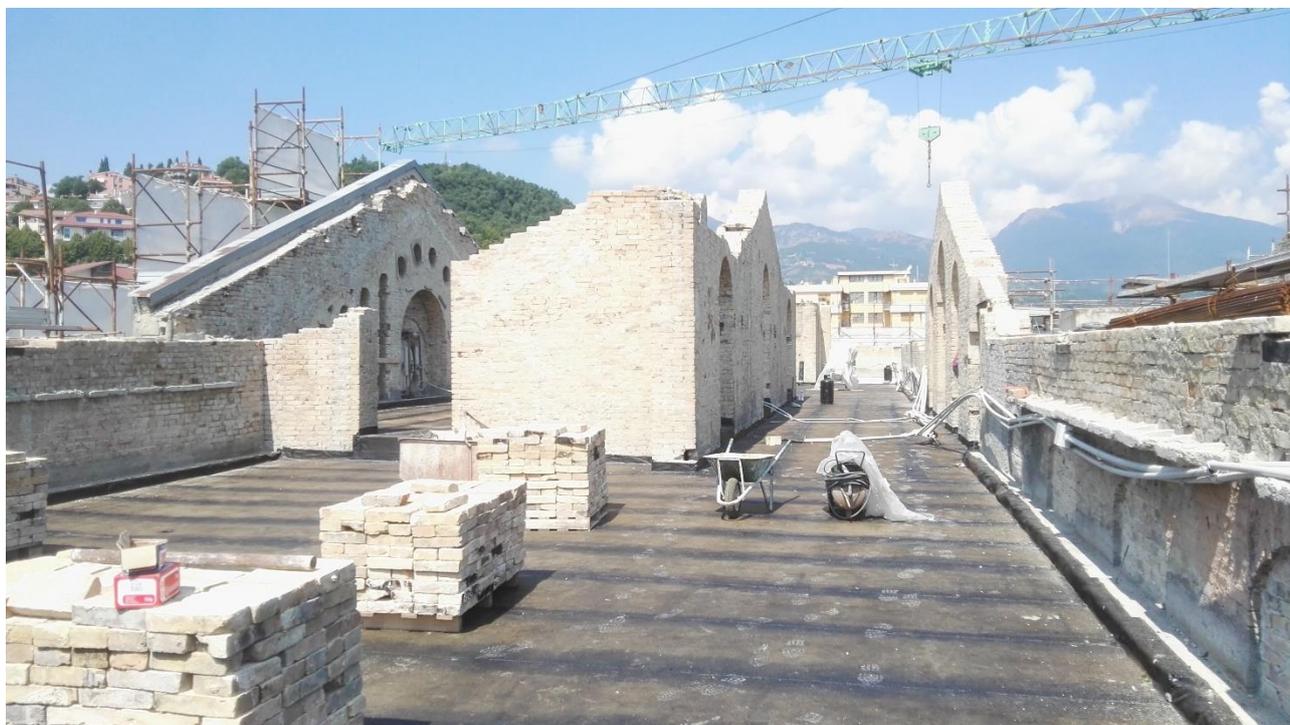
Sostituzione completa della struttura di copertura in legno massiccio di tipo spingente con una nuova copertura in legno lamellare, previa la realizzazione di cordolature sommitali su tutte le murature portanti. Realizzazione di cordolature nel rispetto dell'analisi strutturale preventivamente eseguita e nel rispetto dello spessore delle murature, a qualsiasi altezza, di spessore non inferiore alla metà della muratura esistente il cui spessore minimo deve essere di almeno cm. 30 e ancorati nelle murature. Tale scelta progettuale mira al rispetto delle caratteristiche dell'involucro esistente ed alla necessità di riparare e mettere in sicurezza l'edificio scolastico danneggiato dagli eventi sismici iniziati il 06 aprile 2009. La copertura sarà completata con un piccolo elemento in aggetto (cornicione) realizzato mediante l'utilizzo di elementi in laterizio.

Figura 15: rimozione della copertura esistente.

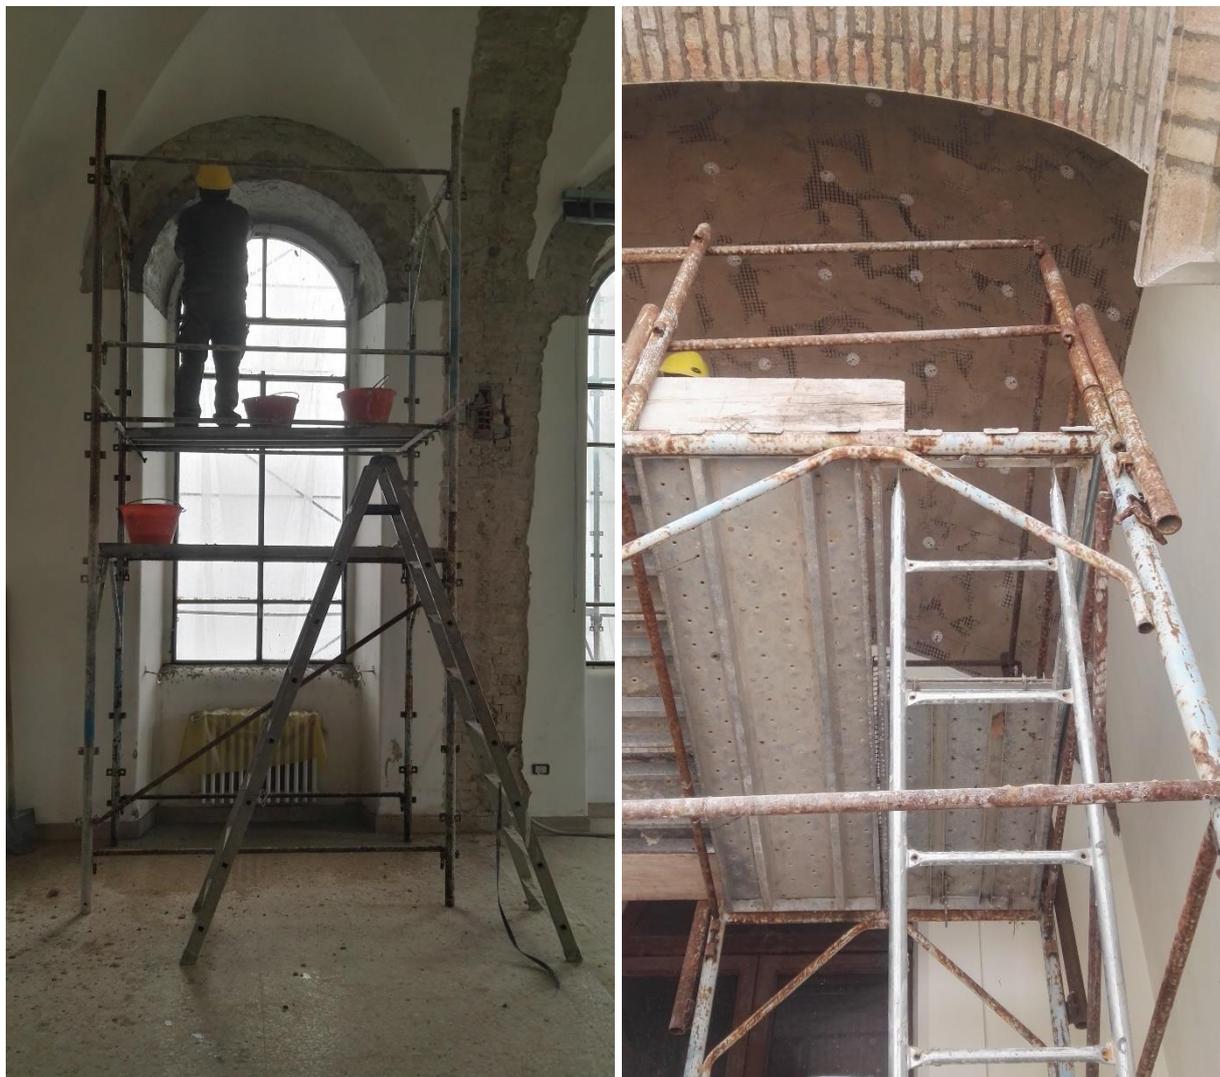
Rinforzo e consolidamento di archi con placcaggio intradossale, con eventuale preparazione delle superfici da rinforzare.

Rinforzo di volta a crociera con realizzazione di rinforzo intradossale diffuso con rete in fibra naturale di basalto e acciaio Inox, per preservare e salvaguardare le pavimentazioni esistenti in maniera da garantire interventi non invasivi e comunque reversibili, evitando sostituzioni e ricostruzioni in stile.

Figura 16 e Figura 17: consolidamento degli archi e delle volte a crociera.

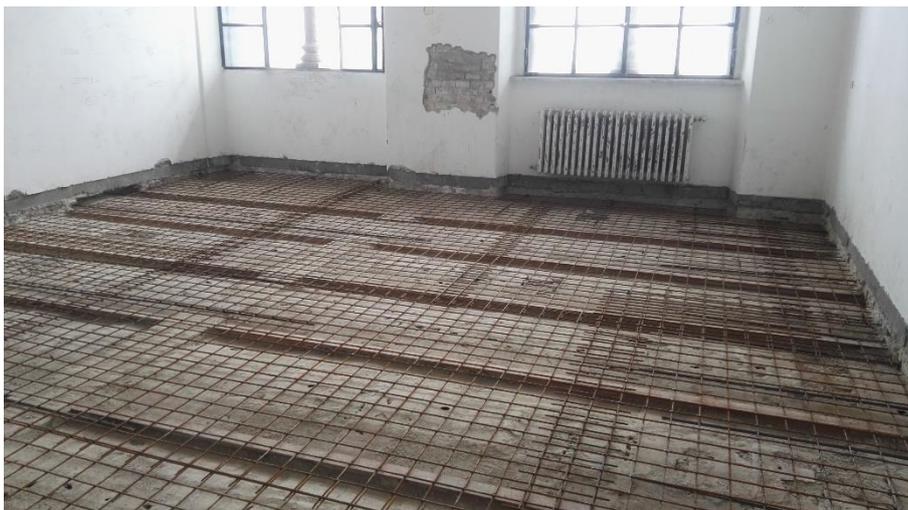
Figura 18: consolidamento dei solai.
