Casi Speciali
.....
Case Historie

PONTE STRADALE SP3 delle Galleraie

Radicondoli (SI) - Italia - 2012

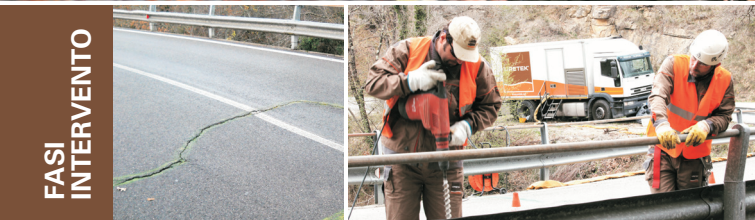
Le pietre che compongono i paramenti murari della spalletta del ponte erano disaggregate in molti punti e la malta legante fra i blocchi era quasi completamente scomparsa. La pavimentazione stradale, inoltre, presentava una zona con avvallamenti profondi fino a circa 6 cm.

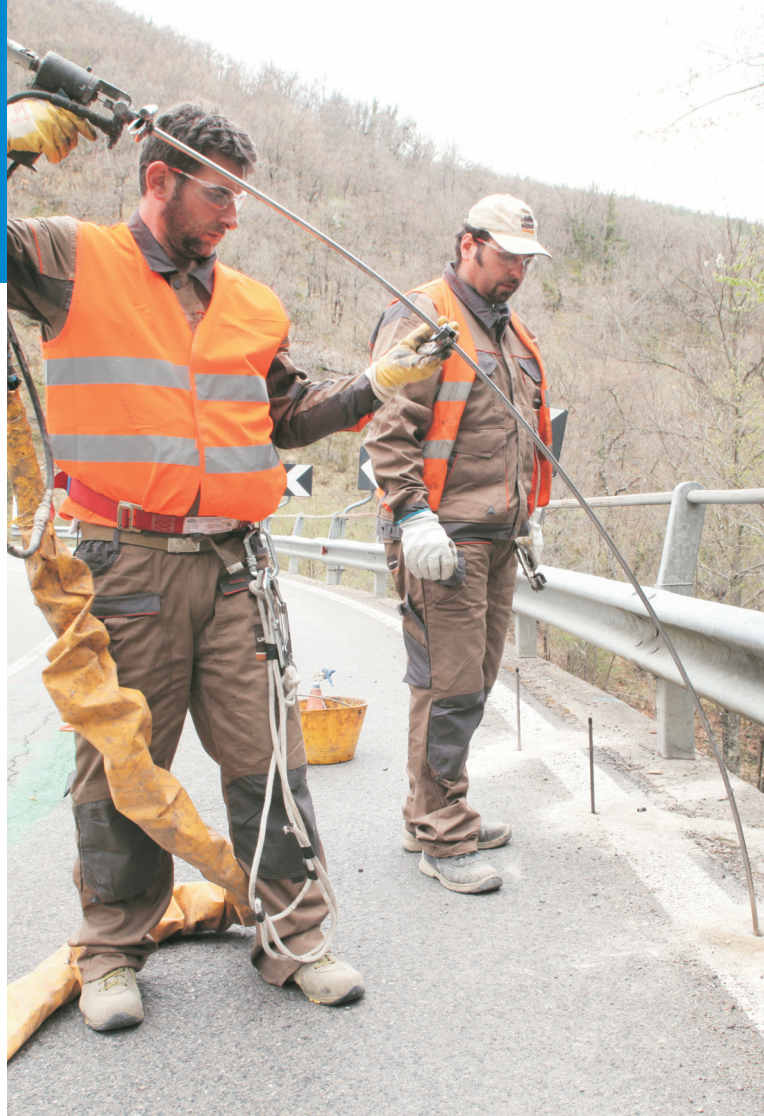
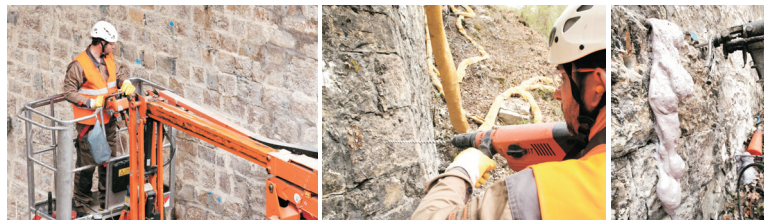
La pavimentazione è stata realizzata negli anni '70 ed è composta da una platea in cemento armato dello spessore di circa 35 cm su cui è stato steso uno strato di asfalto di spessore non meglio precisato.

Il cedimento, notato già nel 2010, al momento dell'intervento mostrava un abbassamento medio di circa 3 cm (massimo circa 6 cm). È probabile che fosse presente una certa circolazione idrica al di sotto della platea in grado di generare fenomeni di dilavamento. In anni recenti per eliminare questo problema era stato realizzato un drenaggio a monte.

Per consolidare il sottofondo della pavimentazione stradale e riempire eventuali cavità presenti all'intradosso della platea si è impiegata la tecnologia **Uretek Floor Lift®** che utilizza iniezioni di resina Uretek eseguite immediatamente sotto il massetto di pavimentazione.
