# Tour Perret Grenoble

Mission de diagnostic  
des bétons

Journée technique AFGC  
Grenoble – 31/01/2025

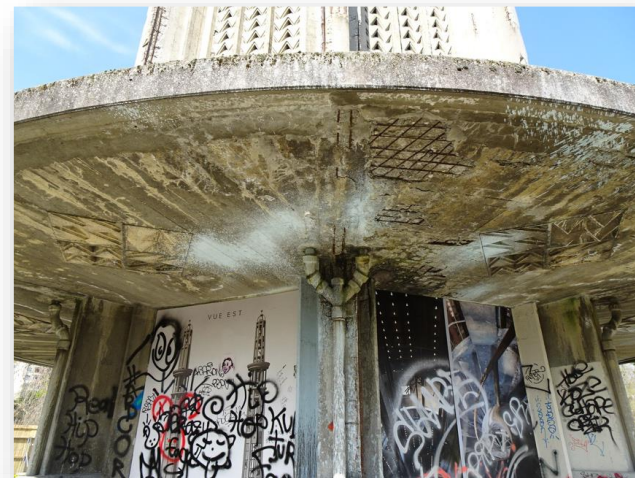
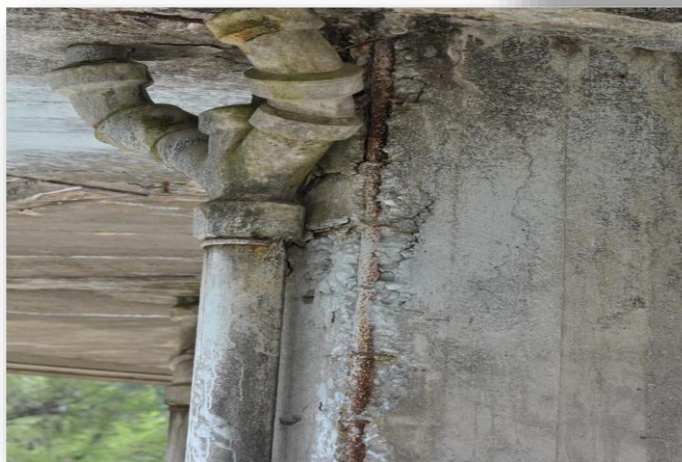
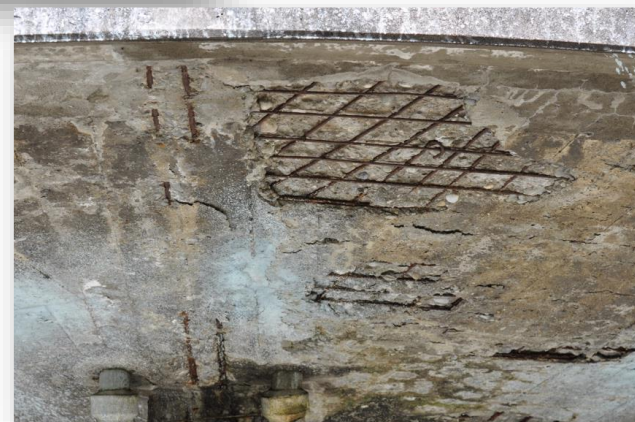
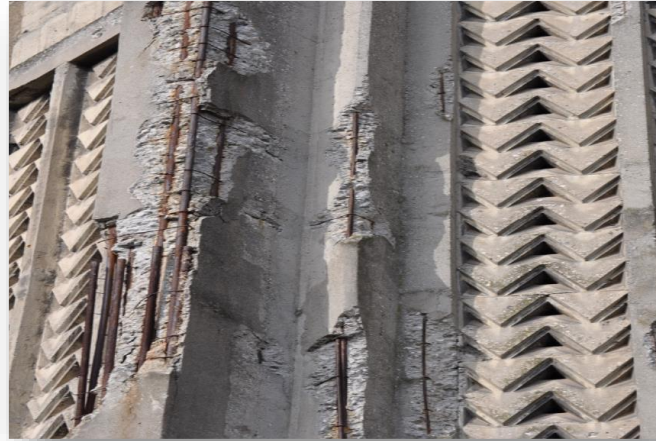
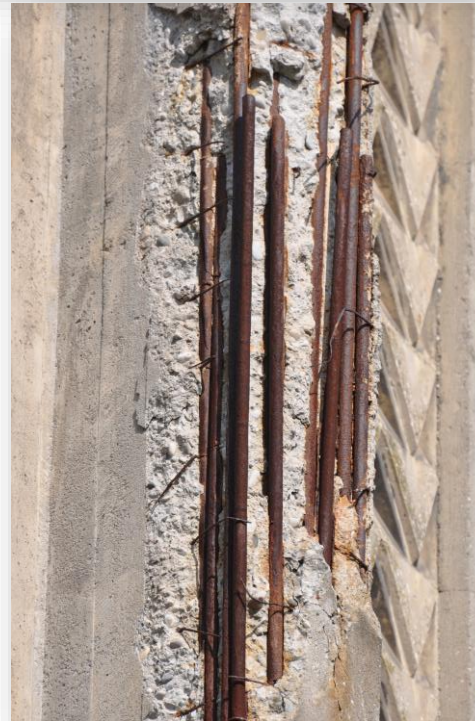
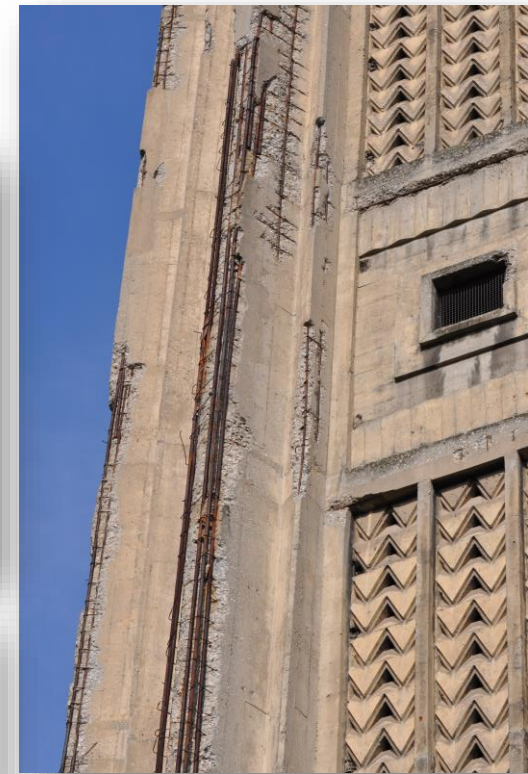
- dépôts, salissures urbaines (croûtes noires), végétalisation, tags...
- pertes de matière (béton) très importantes
- altérations de surface
- fissuration du béton / désaffleurements / faïençage
- **épaufures**, éclats du béton et **mise à nu des armatures** / diminution voire rupture des armatures
- **majoritairement surfaces extérieures, peu de désordres à l'intérieur**
- **pylônes principaux : éléments les plus dégradés**  
=> deux piliers principaux, le pilier D, identifié comme le plus dégradé (SE) et le pilier connexe E, moins dégradé (localement, 75 à 80 % de la surface de ces pylônes est dégradée)
- **claustras** très peu dégradées, excepté en partie haute de la tour
- **poteaux sommitaux, garde-corps et arc sommital** dégradés
- **absence de pathologies structurelles majeures visibles**

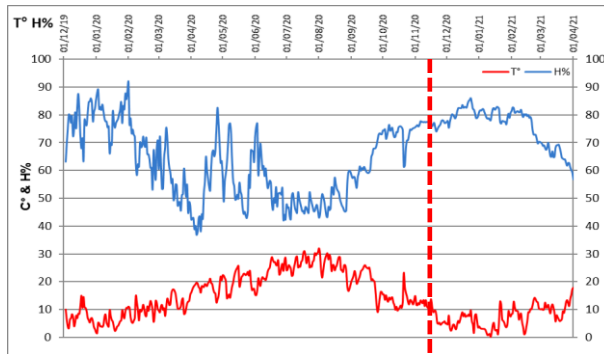
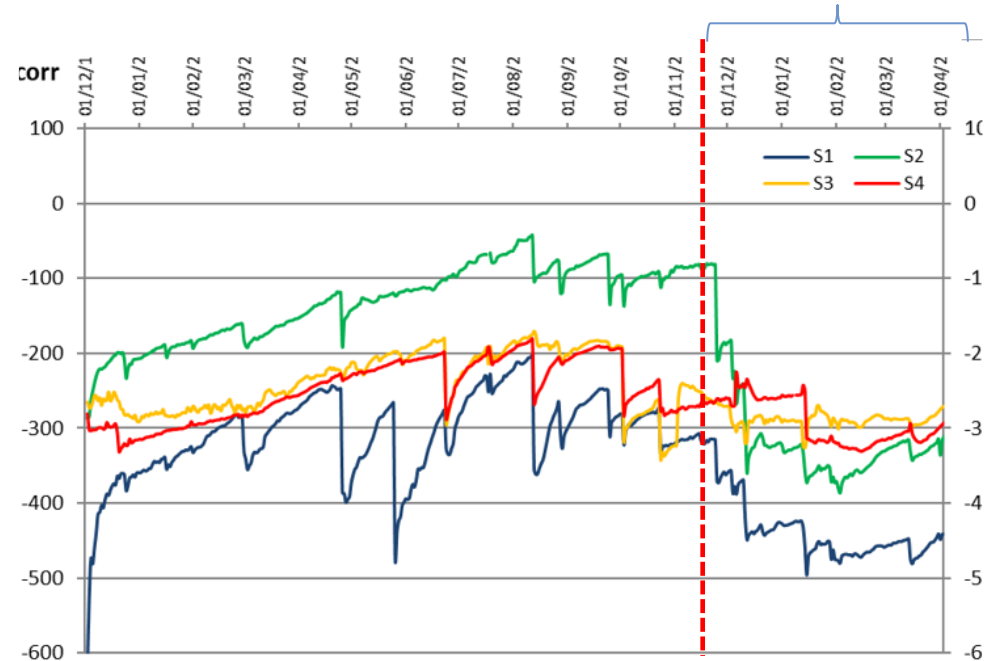
## Partie basse de la tour

# Potentiel de corrosion

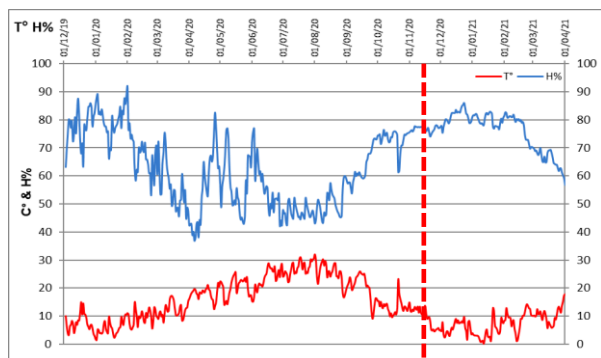
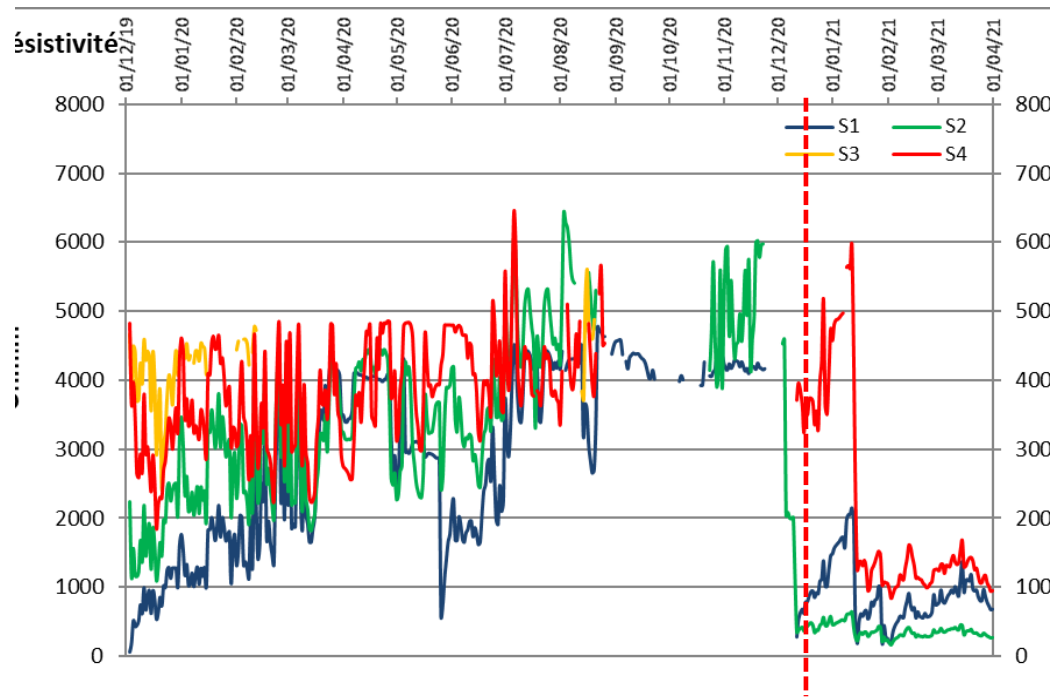
## Partie basse de la tour

# Résistivité

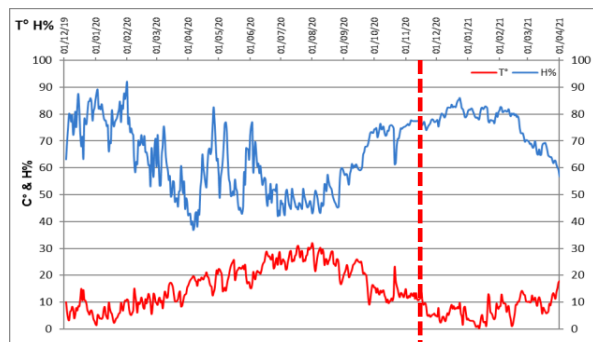
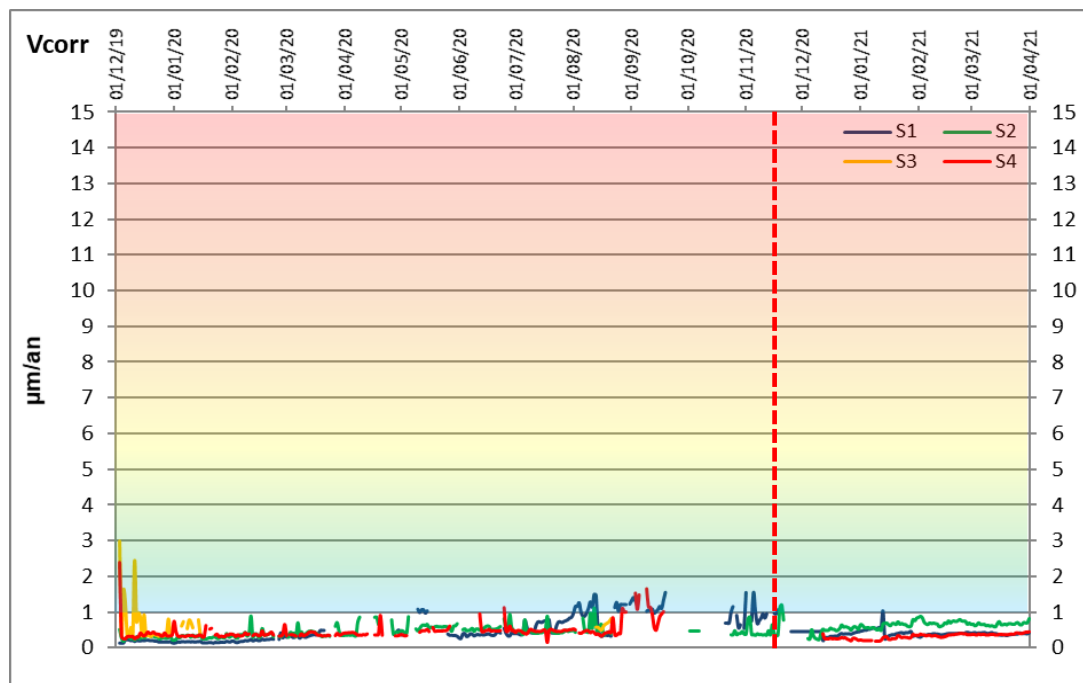
## Partie basse de la tour

# Vitesse de corrosion

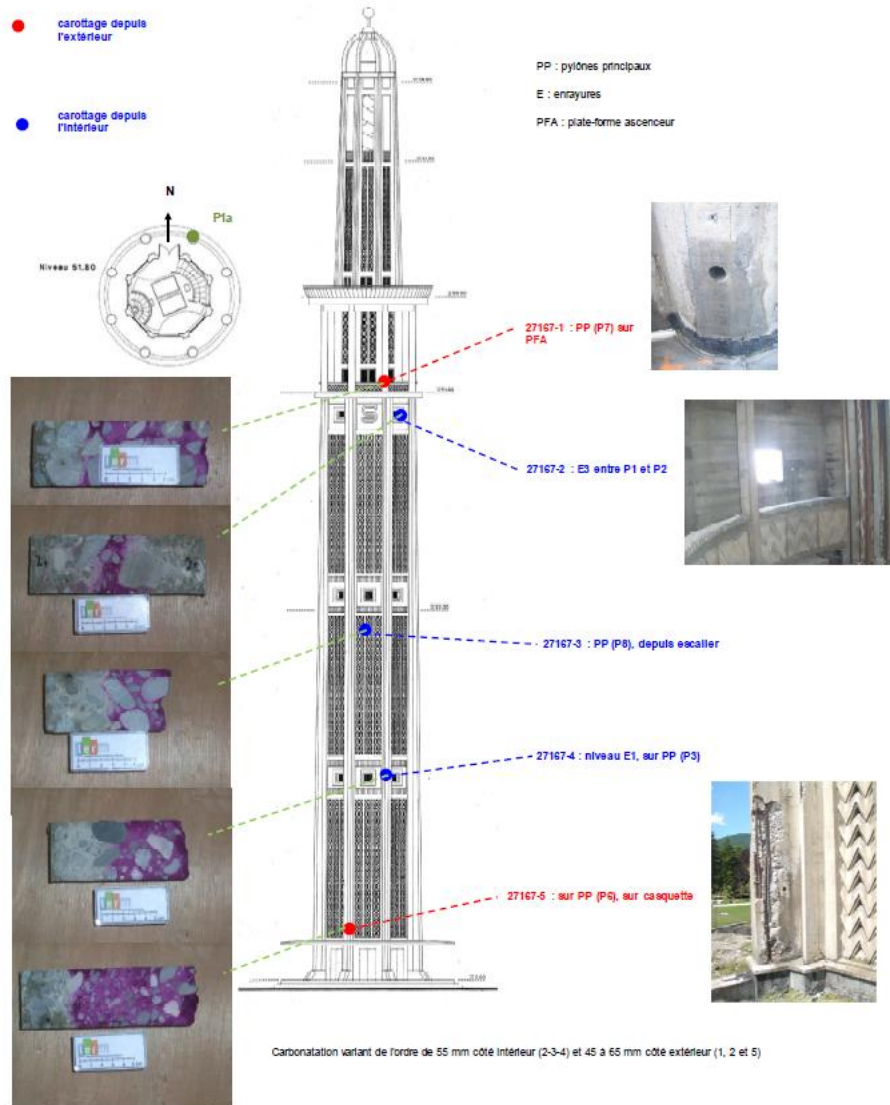
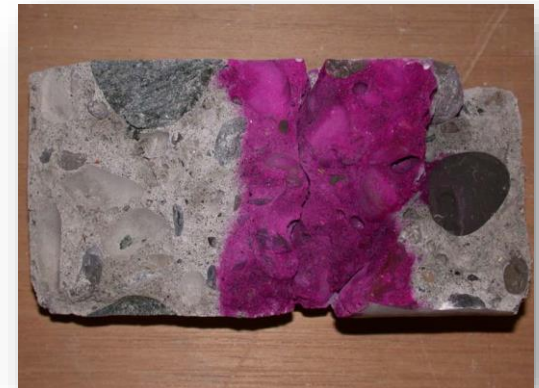
- **poteaux principaux côté extérieur :**  
profondeur de carbonatation hétérogène,  
variant de 0 à 150 mm (carotte totalement carbonatée)
- **poteaux principaux côté intérieur :** 67 mm  
à 82 mm (carotte totalement carbonatée)
- **claustras intérieurs :** entre 100 et 150 mm
- **Dalle plate-forme :** 136 mm

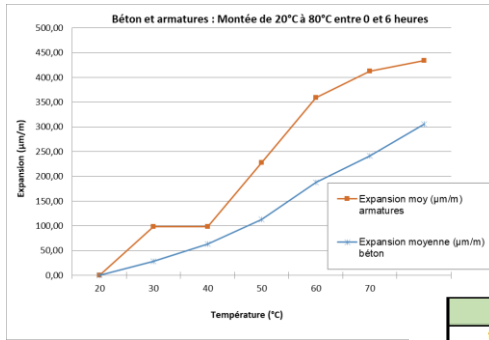
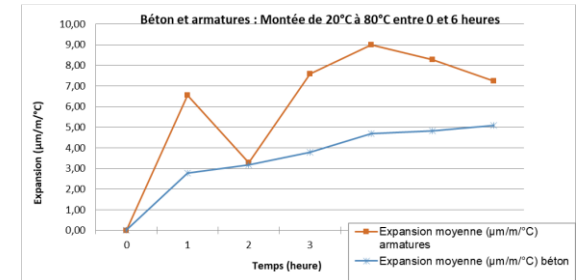
**Effet aggravé par une dilatation différentielle entre armatures - béton et le basculement de la tour**

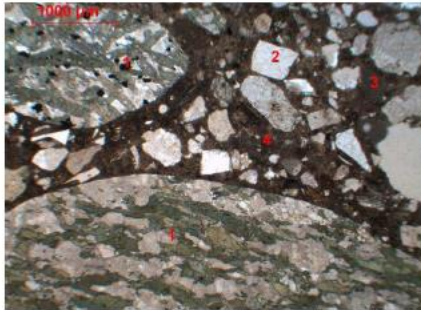
Fig. 16 : Microscopie optique en lumière transmise.  
Echantillon 27167-2 (LPNA)

Aspect des granulats

- 1 = schiste à amphibole
- 2 = quartz
- 3 = calcaire
- 4 = matrice cimentaire

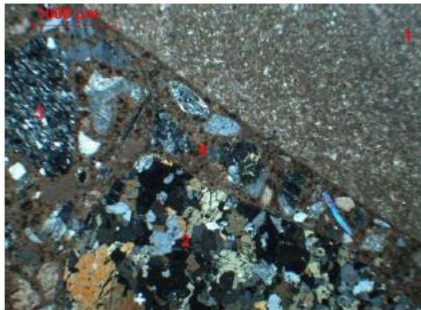
Fig. 17 : Microscopie optique en lumière transmise.  
Echantillon 27167-2 (LPA)

Aspect général de l'échantillon

- 1 = granulat calcaire
- 2 = amphibolite
- 3 = schiste chloriteux
- 4 = matrice cimentaire

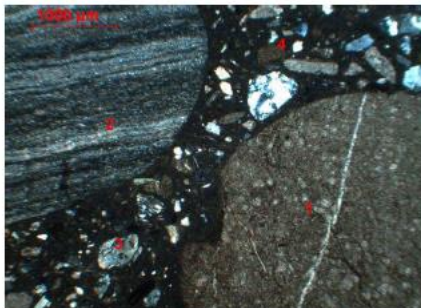
Fig. 18 : Microscopie optique en lumière transmise.  
Echantillon 27167-3 (LPA)

Aspect général de l'échantillon

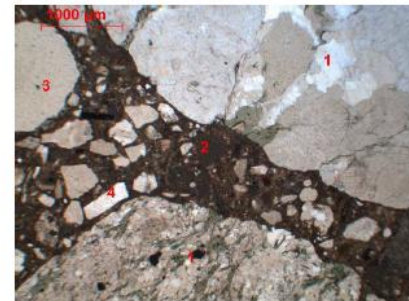
Fig. 14 : Microscopie optique en lumière transmise.  
Echantillon 27167-1 (LPNA)

Aspect général du béton

- 1 = schiste chloriteux
- 2 = calcaire
- 3 = bulle d'air
- 4 = particule de quartz

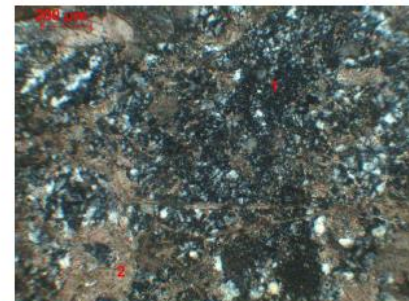
Fig. 15 : Microscopie optique en lumière transmise.  
Echantillon 27167-1 (LPA)

Aspect d'un calcaire silicifié

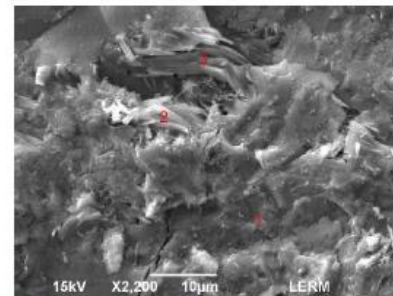
Fig. 35 : Microscopie électronique à balayage. Echantillon 44715-15.3  
Détail de la matrice de l'enduit à cœur  
1 : C-S-H, 2 : monosulfates de calcium, 3 : portlandite

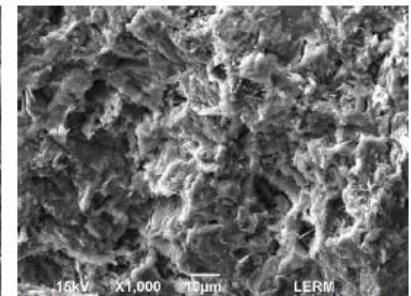
Fig. 36 : Microscopie électronique à balayage. Echantillon 44715-15.3  
Détail de la microstructure microporeuse de la matrice du support
