# Analisi del comportamento di alcuni edifici di culto in Valnerina a seguito dei sismi del 2016

**Antonio Borri, Romina Sisti, Giulio Castori, Marco Corradi**  
Università degli Studi di Perugia, Dipartimento di Ingegneria, Perugia.

**Alessandro De Maria**  
Regione Umbria, Servizio Rischio Sismico, Perugia.

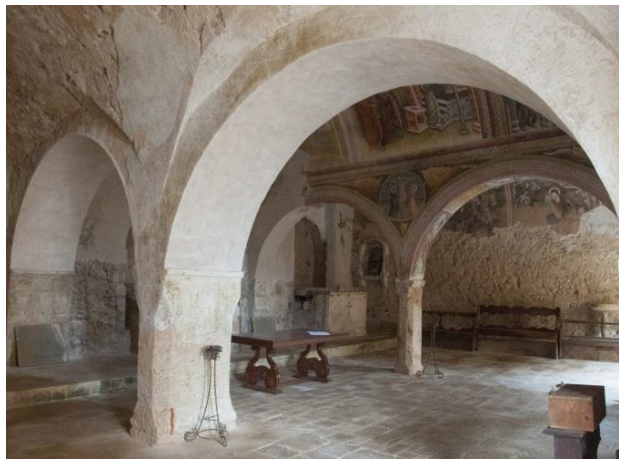
Figura 2. (a) Posizione della chiesa nell'aggregato. (b) Portale trecentesco di accesso alla chiesa su Via Graziosa. (c), (d) L'ampio ambiente della Chiesa diviso in tre navate coperte da volte a botte, in pietra. Da notare le arcate, su cui si scaricano le volte a botte, che dividono le navate: le spinte degli archi terminali, mancando gli incatenamenti, vanno a spingere la facciata. Da notare anche le ridotte dimensioni dell'esile pilastro in breccia della arcata che divide le navate di destra (da [7]).

Tra gli elementi palesemente più vulnerabili della chiesa c'era il pilastro centrale di destra (Figura 2d e Figura 5a), dalle dimensioni molto modeste e realizzato in un unico blocco di breccia, pietra con problematiche meccaniche (a causa anche della porosità) ben note. L'elemento era stato studiato in [5] effettuando il rilievo dello stato fessurativo, caratterizzato da lesioni verticali ed espulsione di materiale, con prove ultrasoniche che avevano confermato la presenza di lesioni profonde.

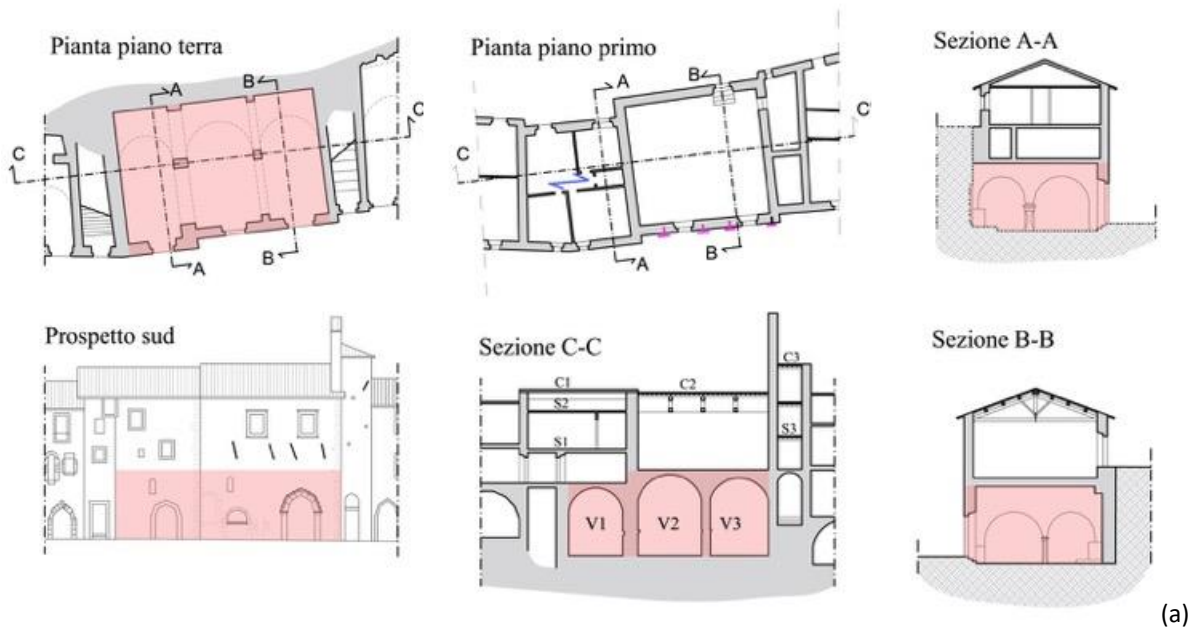
Come detto in precedenza, nell'ambito dello studio [2] l'aggregato era stato rilevato ed esaminato in dettaglio. I disegni, ricavati da [5], sono stati qui integrati con le informazioni dedotte da quanto osservato in occasione del sopralluogo effettuato il 16 settembre 2016 per valutare i danni causati dal sisma del 24 agosto 2016. L'insieme delle informazioni raccolte ha permesso di conoscere la geometria della maggior parte degli elementi strutturali, le tipologie murarie, le tipologie di orizzontamenti e la loro orditura (Figura 4a).

A questi segnali, già molto negativi, si deve aggiungere quanto riportato sempre in [5], ovvero che nel 2003, dopo appena un anno dal precedente rilievo, nella chiesa si erano formate nuove lesioni, sulle volte e sul pilastro in breccia della navata di destra (Figura 4b).

Figura 4. (a) Pianta, prospetto e sezioni (elaborate a partire dai disegni contenuti in [5]) della porzione di schiera che ospitava l'ambiente della chiesa di Santa Maria di piazza (campita in rosso). (b) Variazione del quadro fessurativo tra il 2002 ed il 2003 (da [5]). (c) Quadro fessurativo sul pilastro in breccia della navata di destra (da [5]). Da qui si poteva facilmente comprendere lo stato di pressoflessione, giunto ad uno stadio piuttosto avanzato, del pilastro: lo spigolo sud-ovest, nella parte superiore, tendeva ad essere espulso, mentre sulla faccia nord non erano presenti lesioni da schiacciamento.

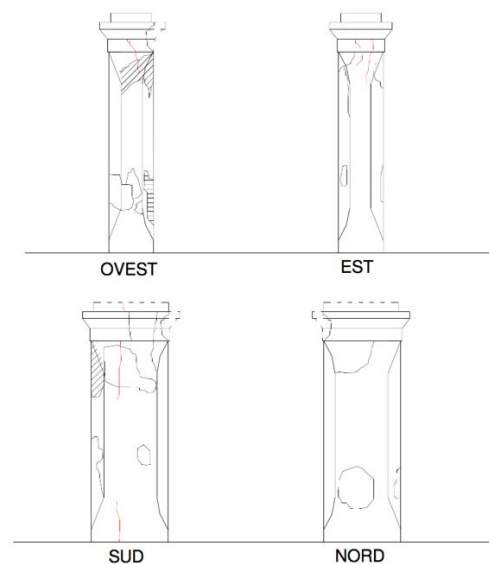
Inoltre, per quanto riguarda il pilastro, le indagini avevano rilevato che “.. nella parte alta del pilastro ... sono presenti molte lesioni e che queste non sono solo superficiali; si rileva anche una lesione alla base del pilastro...”.

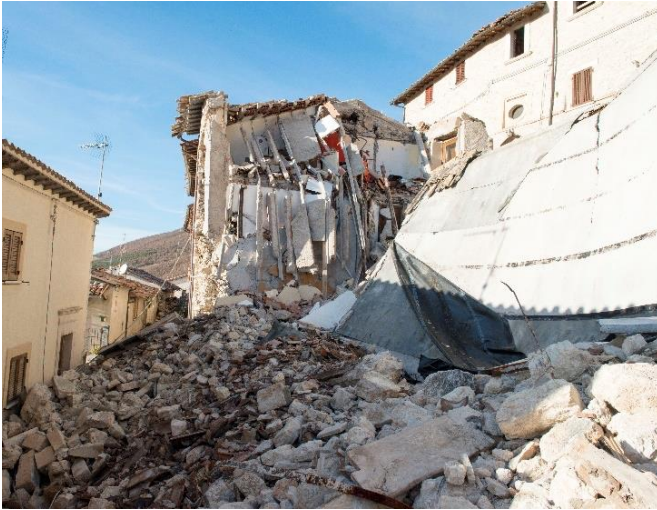
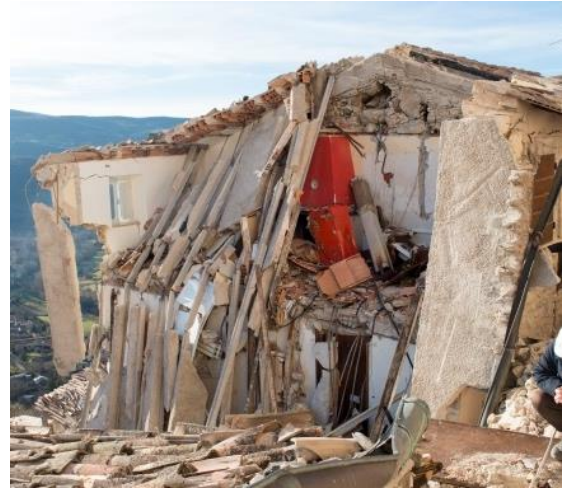
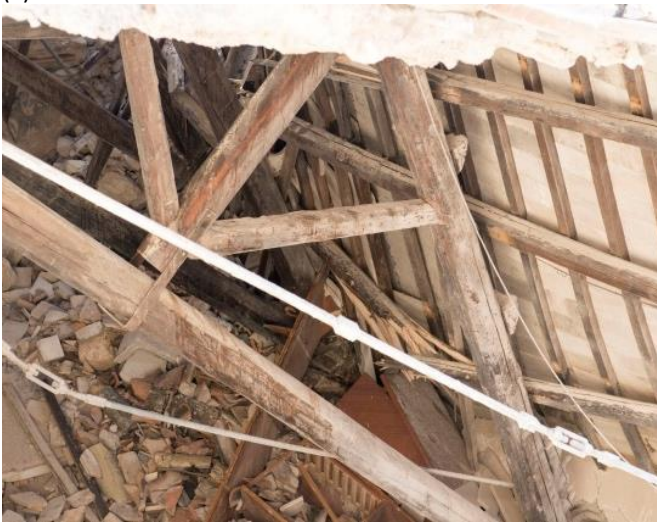
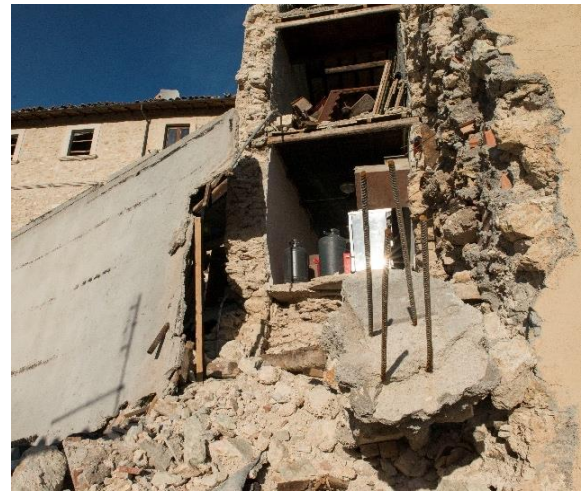
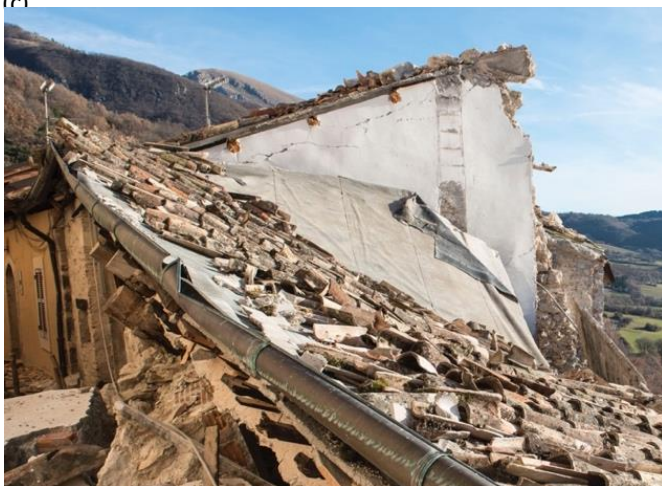
Una delle scosse del 30 ottobre 2016 ha poi causato il crollo dell'intero aggregato occupato dalla chiesa e della torre adiacente (Figura 7).

Difficile dire quale dei tre o quale combinazione tra di loro sia stato l'elemento decisivo. Non si può escludere nemmeno che ad innescare un collasso di tipo progressivo sia stato anche solo il crollo del campanile a vela sulla sottostante copertura e certamente occorre evidenziare che la qualità scadente della muratura può aver contribuito a causare tali crolli.

La cosa sicura, al di là di ogni ragionevole dubbio, è che il collasso della chiesa di Santa Maria di Piazza, senza interventi, era assolutamente prevedibile, ed infatti era stato chiaramente e correttamente previsto nella ricerca più volte citata.

Figura 7. Crollo avvenuto con il sisma del 30 ottobre 2016. (a) Crollo della porzione di schiera che comprendeva la chiesa di Santa Maria di Piazza vista da Via Graziosa (quella a valle). (b) Vista da via Entedia (quella a monte): ecco quanto resta della abitazione adiacente alla chiesa (alla sua sinistra) caratterizzata da una copertura (indicata con C1 in Fig. 4a) ed un orizzontamento intermedio (S1 di Fig. 4a) in latero-cemento, con orditura parallela allo sviluppo longitudinale della schiera. (c) Vista da via Entedia (monte): copertura lignea (C2 di Fig. 4a) dell'edificio di destra, costituita da tre capriate lignee poggianti sui muri longitudinali, arcarecci e orditura secondaria in legno, pianelle e soletta in calcestruzzo. (d) vista da Via Graziosa (valle): porzione della costruzione che si trovava sul retro della torre adiacente alla chiesa. (e) Vista da via Entedia (monte): in primo piano la copertura (crollata) dell'edificio di destra dell'aggregato che ospitava la chiesa. Sullo sfondo, con l'intonaco bianco, la costruzione che era dietro alla torre crollata.

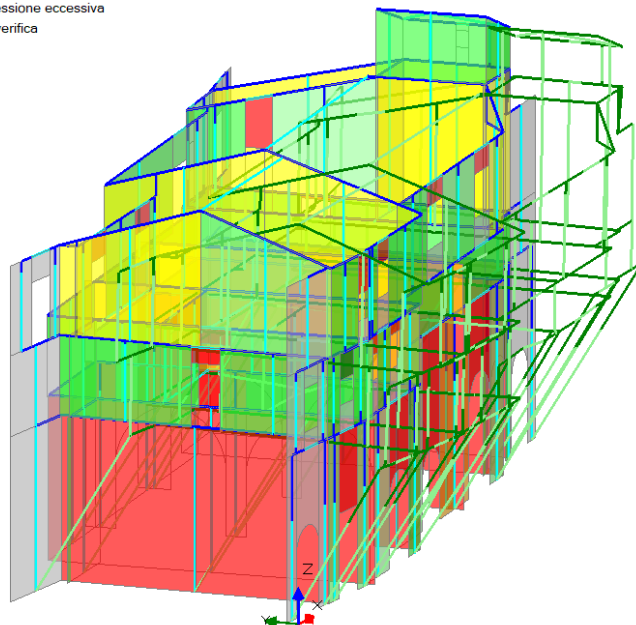
Notiamo anche che in direzione X (longitudinale) l'edificio, beneficiando del contrasto delle cellule adiacenti (effetto schiera) sembra avere ben pochi problemi, con indici di rischio quasi al livello dell'adeguamento.

Figura 10. Combinazione E -Y con distribuzione uniforme di forze (la peggiore). IR = 0.691. Verifiche a taglio.

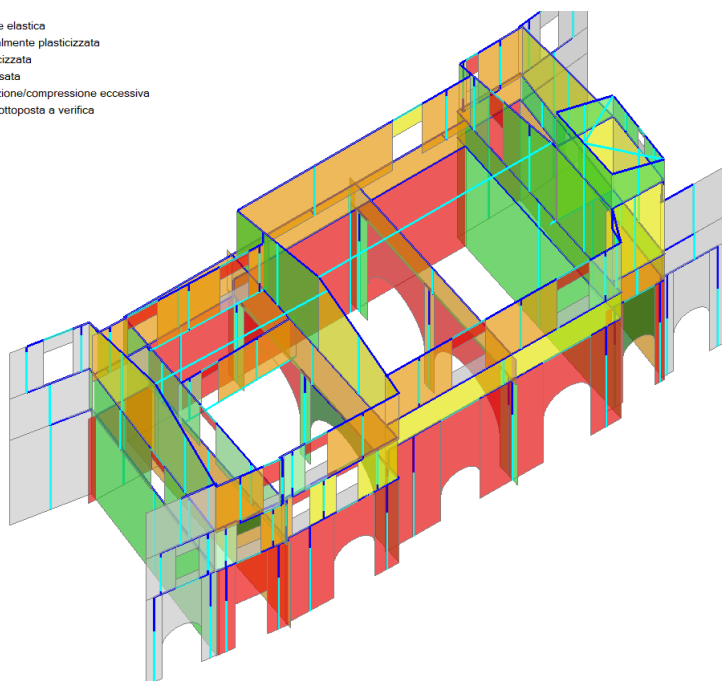
Figura 11. Combinazione -X con distribuzione uniforme di forze (IR=0.901). Verifiche a taglio.

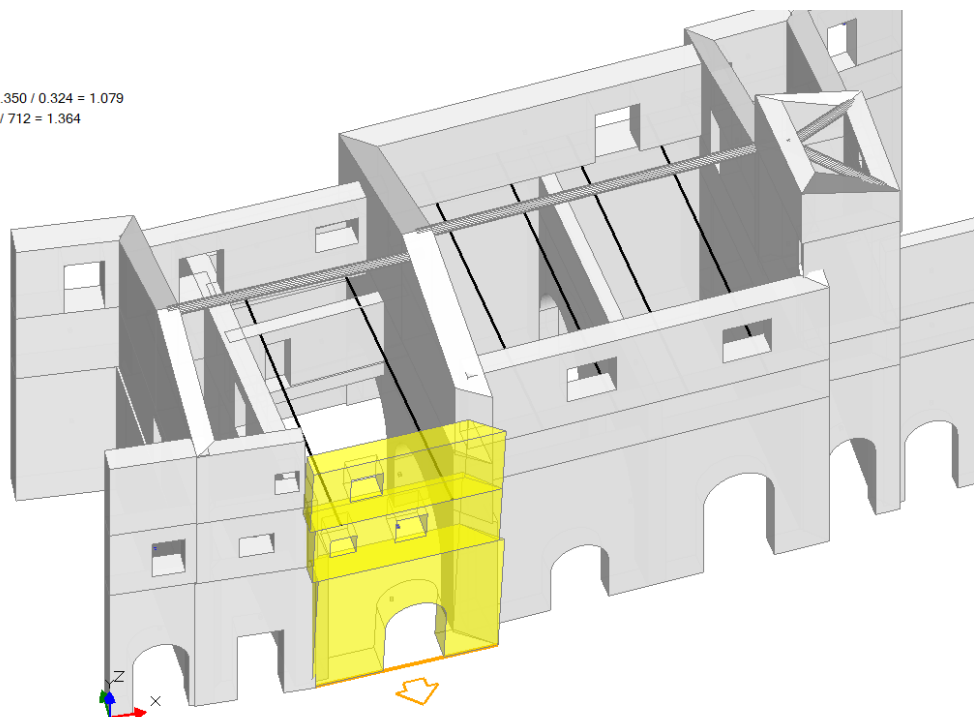
Figura 14. Ribaltamento della parete dell'edificio di sinistra nell'ipotesi di aver inserito catene in acciaio di diametro 30 mm con capochiave a piastra di diametro 400x400x25 mm. Si può notare un incremento considerevole di capacità tale da spingere il cinematismo oltre il livello dell'adeguamento. E' difficile dire se sarebbe bastato per resistere al sisma del 30 ottobre 2016, tuttavia l'incremento di resistenza è notevole e ci sarebbero state molte più possibilità di evitare il crollo per tale cinematismo.

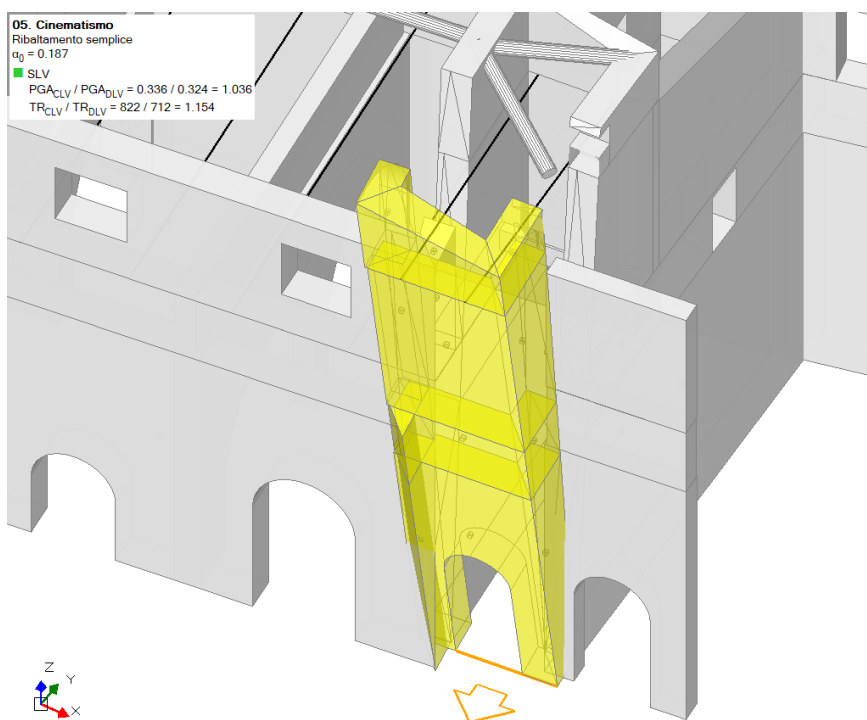
Figura 16. Ribaltamento della parete esterna del campanile nell'ipotesi di aver inserito, solamente a livello sommitale, catene in acciaio di diametro 30 mm con capochiave a piastra di diametro 400x400x25 mm. Si può notare un incremento considerevole di capacità tale da veicolare il cinematismo oltre il livello dell'adeguamento. Forse non sarebbe bastato per il sisma del 30 ottobre 2016, tuttavia l'incremento di resistenza è notevole e ci sarebbero state molte più possibilità di evitare il crollo per tale cinematismo.

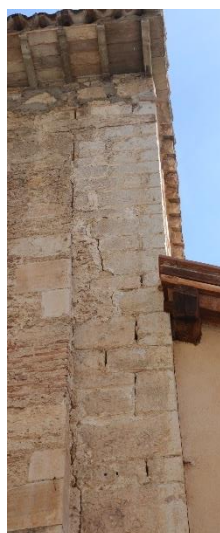
(b)

Durante il sopralluogo effettuato il 16 settembre 2016 per valutare i danni causati dal sisma del 24 agosto 2016 era stato osservato un quadro fessurativo importante che interessava le volte a crociera (Figura 19a) e una lesione verticale di distacco della facciata dalla parete longitudinale (Figura 19b).

*Figura 19. Stato di danno della chiesa di sant'Andrea dopo il sisma del 24 agosto 2016. (a) Lesioni nelle volte a crociera, viste dall'interno della chiesa. (b). Lesione verticale di distacco della facciata. (c) Vista del sottotetto, in particolare del pilastro contro la facciata e della lesione su di esso formatasi poco sotto la catena lignea estradossale. (d) Foto del timpano prima della scossa del 24 agosto 2016: si noti la posizione del capochiave della antica catena lignea estradossale.*

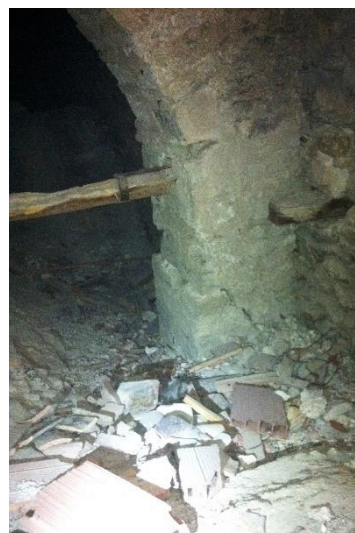
(c)

In occasione di un successivo sopralluogo (il 9 ottobre 2016) è stato possibile accedere anche al sottotetto, constatando che le volte erano prive di riempimento e non erano state consolidate. Si è osservata anche una lesione sul pilastro addossato alla facciata della chiesa, formatasi immediatamente sotto la catena lignea (Figura 19c), che potrebbe essere associata alla spinta del cordolo sommitale della copertura sul timpano. Il ribaltamento della facciata è stato impedito in questa occasione dal portico, ben tirantato e strutturalmente ben organizzato, e quindi il dissesto è stato limitato alla parte più alta della facciata.

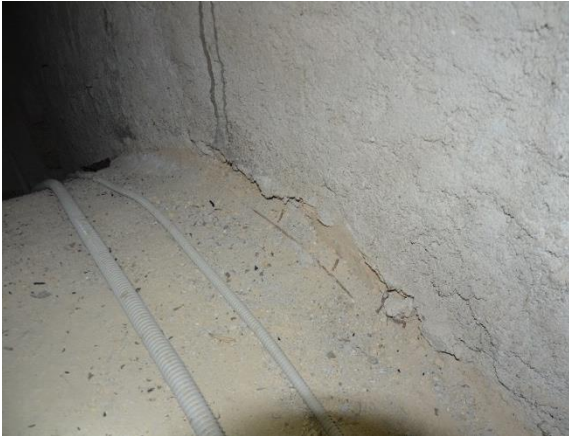
Ispezionando il sottotetto è stato possibile osservare il consolidamento estradosso delle volte, effettuato, come detto, negli anni '80 (Figura 26a). Inoltre, al di sopra delle arcate che separavano le volte a crociera le une dalle altre, erano presenti dei setti murari sui quali poggiavano le travi principali di copertura. Lo schema della copertura della chiesa di San Salvatore era quindi quello rappresentato schematicamente nella Figura 26b.

Figura 26. (a) Consolidamento estradossale della volta a crociera. (b) Schema della copertura della chiesa di San Salvatore.

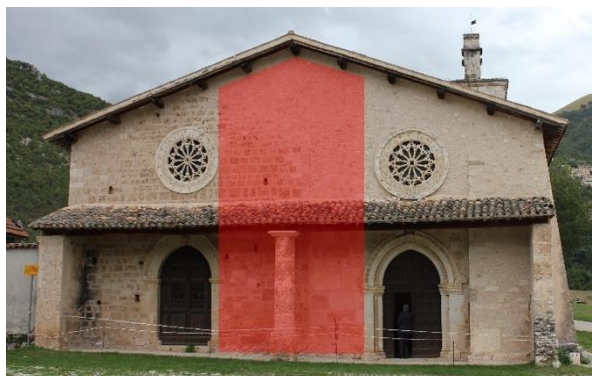
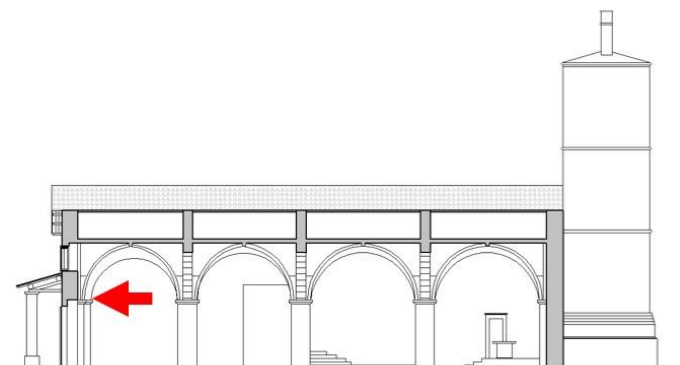
Per prevedere quanto è accaduto con le scosse del 26 ottobre 2016 bastava osservare le condizioni della porzione di facciata (Figura 29a) compresa tra le aperture (portali e rosoni) che non beneficia della presenza degli speroni posti alle estremità, ed effettuare una semplice verifica al ribaltamento.

Oltre ai pesi propri della parete di facciata e al carico derivante dalla copertura, vanno considerate le spinte orizzontali provenienti dal peduccio della volta a crociera adiacente alla facciata (Figura 29b). I carichi verticali della volta non vanno considerati nella verifica, poiché scaricano sul pilastro adiacente alla facciata, che, come già detto, era disconnesso da essa. Ad ostacolare il ribaltamento della parete possono essere considerate le travi di copertura, anche se il grado di vincolo che potevano fornire era piuttosto aleatorio. Il pilastro del portico antistante non risultava invece in grado di fornire alcuna opposizione al movimento della facciata.

Il moltiplicatore dei carichi orizzontali tale da causare la perdita di equilibrio del cinematismo di facciata, valutabile con semplici considerazioni di equilibrio è  $\alpha_0 = 0.046$ , di gran lunga inferiore allo 0.28 richiesto dalla verifica alla Giuffrè.

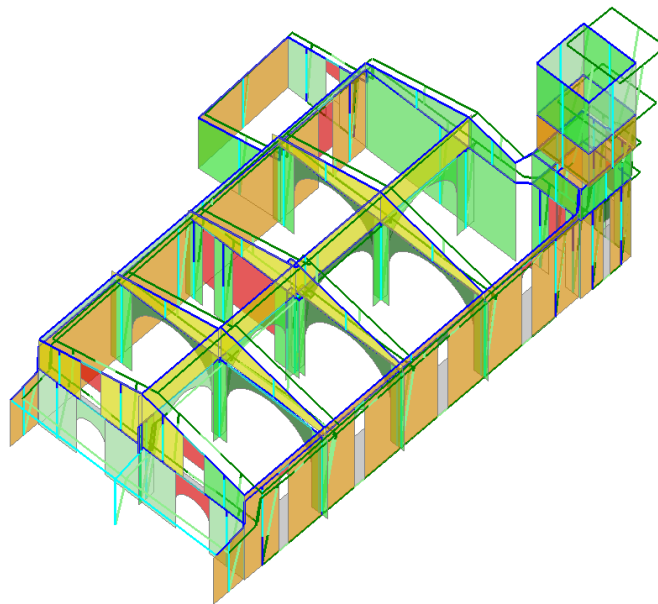
Figura 31. Combinazione +X con distribuzione proporzionale alle forze statiche (la peggiore). Verifiche a taglio.  $IR = 0.327$ .

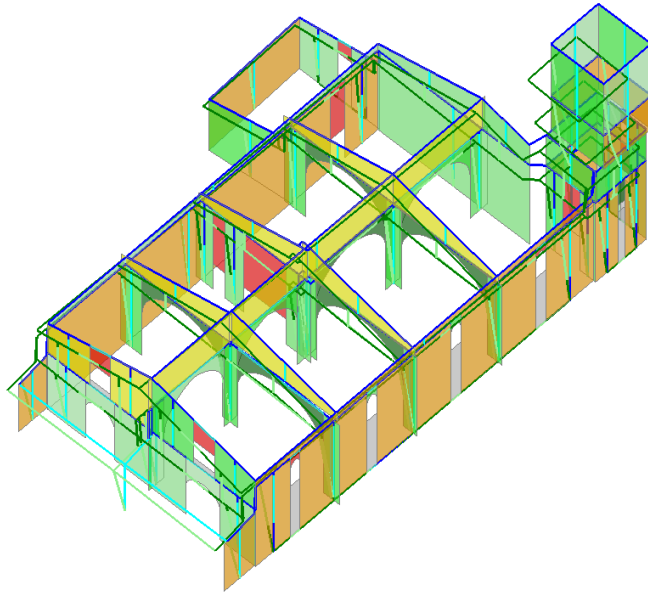
Figura 32. Combinazione  $-X$  con distribuzione proporzionale alle forze statiche. Verifiche a taglio.  $IR = 0.330$ .

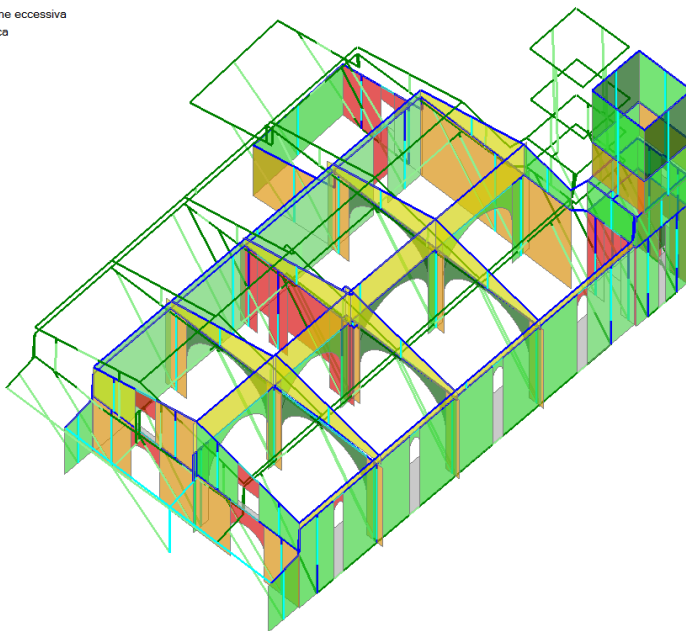
Figura 33. Combinazione  $+Y$  con distribuzione proporzionale alle forze statiche. Verifiche a taglio.  $IR = 0.673$ .

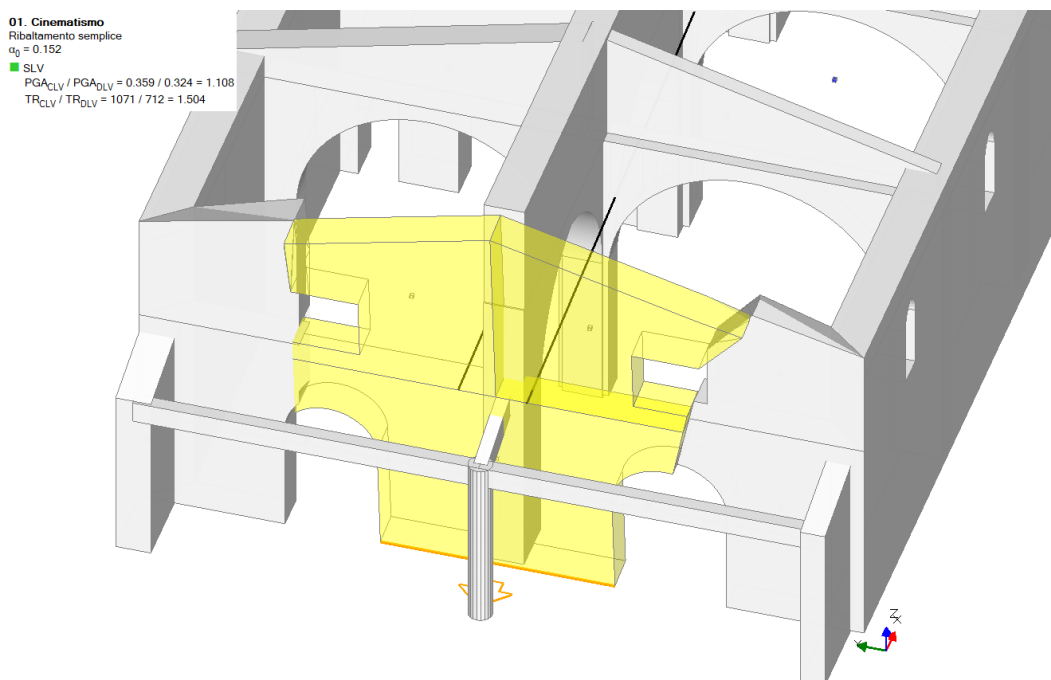
Figura 35. Meccanismo di facciata nell'ipotesi di intervento con catene in acciaio al livello delle volte. La parete ribalta per un moltiplicatore dei carichi di 0.152 e quindi una PGA di 0.359g e manifesta un indice di rischio di 1.1 circa, superiore all'adeguamento in base alle vigenti NTC 2008. Tali valori, pur portando all'adeguamento, sono ancora inferiori a quelli richiesti dai sismi del 26 ottobre 2016 (di cui sono disponibili dati registrati da una stazione accelerometrica a poche centinaia di metri dalla chiesa).

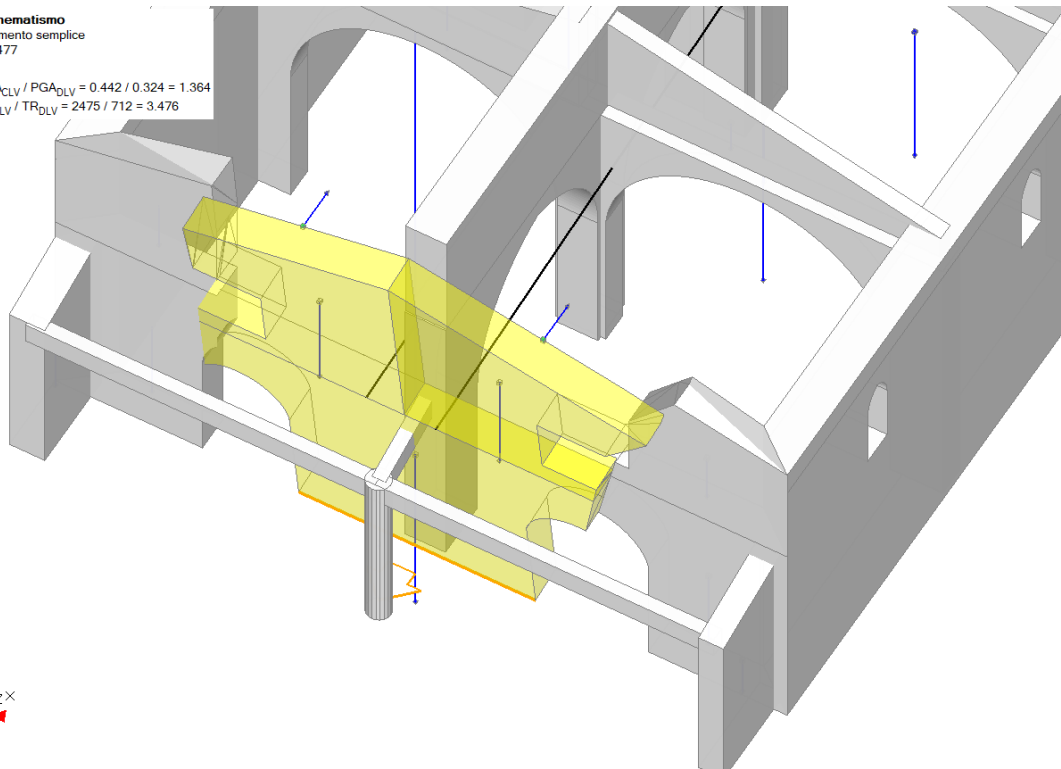
Figura 36. Meccanismo di facciata nell'ipotesi di intervento con catene in acciaio al livello delle volte e realizzazione di connessioni in copertura in grado di esercitare un tiro di 25 kN/ml. La parete ribalta per un moltiplicatore dei carichi di 0.477. La PGA sostenibile dal meccanismo e l'indice di rischio sono in realtà più elevati di quelli indicati dal software (che possiede un limite superiore per tali indici corrispondente ad un periodo di ritorno del sisma di 2475 anni). Con questi interventi la capacità raggiunge valori compatibili con quelli richiesti dai sismi registrati il giorno 26 ottobre 2016. Va evidenziato che tale affermazione naturalmente riguarda solamente il cinematismo qui esaminato.

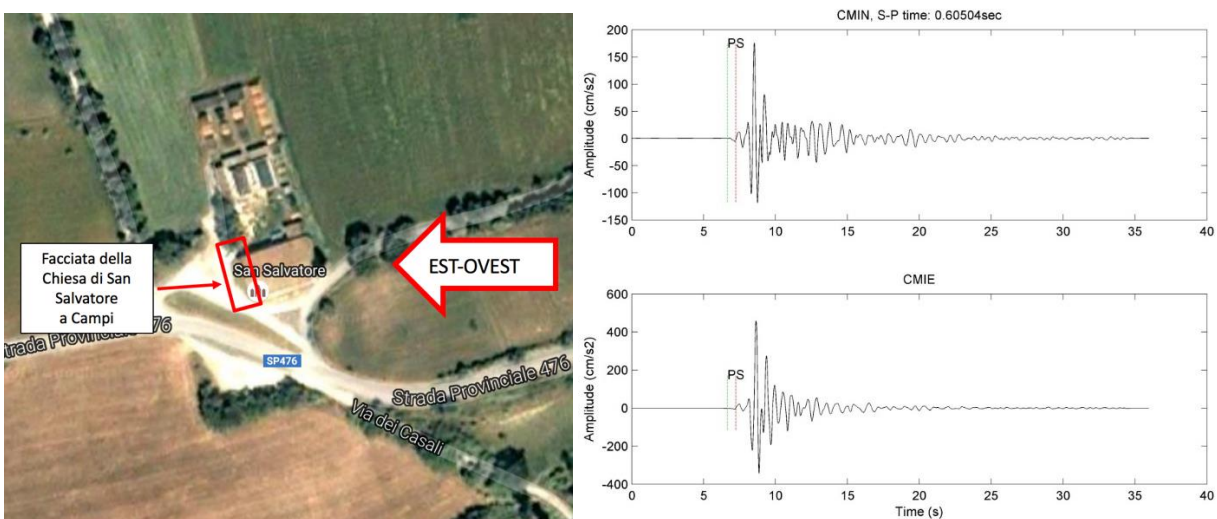
L'analisi di tali dati (svolta dal Prof. Andrea Cannata del Dipartimento di Fisica e Geologia dell'Università di Perugia) e riportata nelle figure 39 e 40) evidenzia una direzione preferenziale del moto del terreno esattamente ortogonale alla facciata crollata (Est-Ovest).

Figura 39. Accelerogrammi registrati dalla stazione accelerometrica CMI per il sisma del 26 ottobre 2016 ore 19.10, dai quali si nota come sia molto più rilevante la componente Est-Ovest (quella in basso in figura) che va ad investire in direzione perpendicolare la facciata della chiesa di San Salvatore.

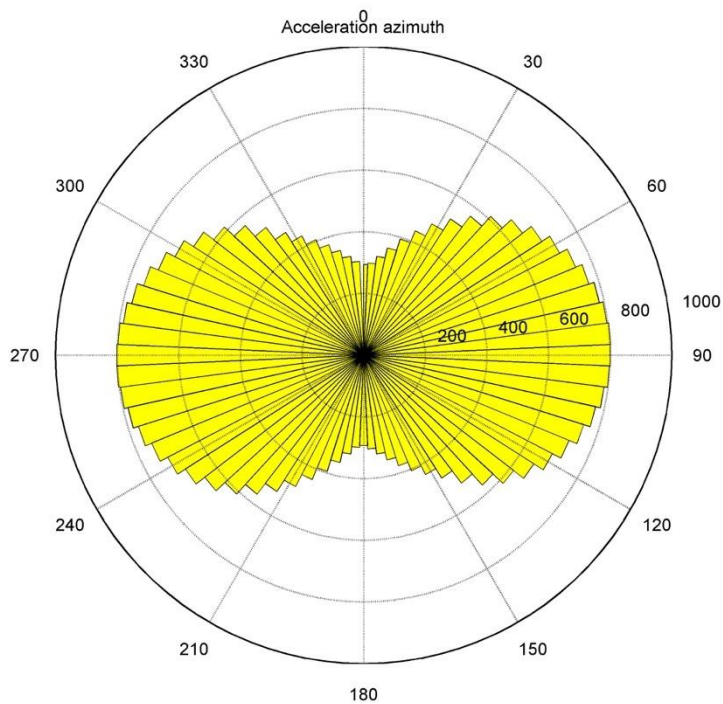
Figura 40. Diagramma a rosa che mostra la variazione dell'ampiezza massima radiale al variare dell'angolo di azimuth alla stazione CMI per il sisma delle 19.10 del 26 ottobre 2016. La direzione Est-Ovest è chiaramente quella di massima accelerazione.

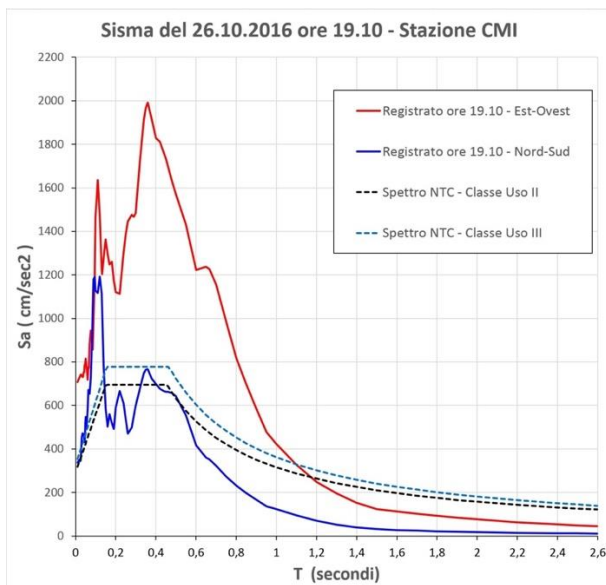
L'analisi degli spettri di risposta calcolati a partire dai dati della stazione CMI per il sisma in esame mostra per la componente Est-Ovest valori di accelerazione registrati molto superiori a quelli proposti dalla Normativa anche per edifici nuovi in quel sito (Figura 41).

Figura 41. Spettri di risposta per il sisma del 26 ottobre 2016 ore 19.10 alla stazione CMI (Campi di Norcia). Sono ben evidenti valori di accelerazione nettamente superiori a quelli previsti dalle vigenti NTC 2008 per quel sito per edifici nuovi in classe d'uso II e III.
