## **“LAVORI DI RIQUALIFICAZIONE E VALORIZZAZIONE DEL MONASTERO DI MARCENASCO IN FRAZIONE ANNUNZIATA A LA MORRA”**

Ing. Massimo Reggio – Ing. Juljan Gazulli

### **1 DESCRIZIONE GENERALE DELL'OPERA**

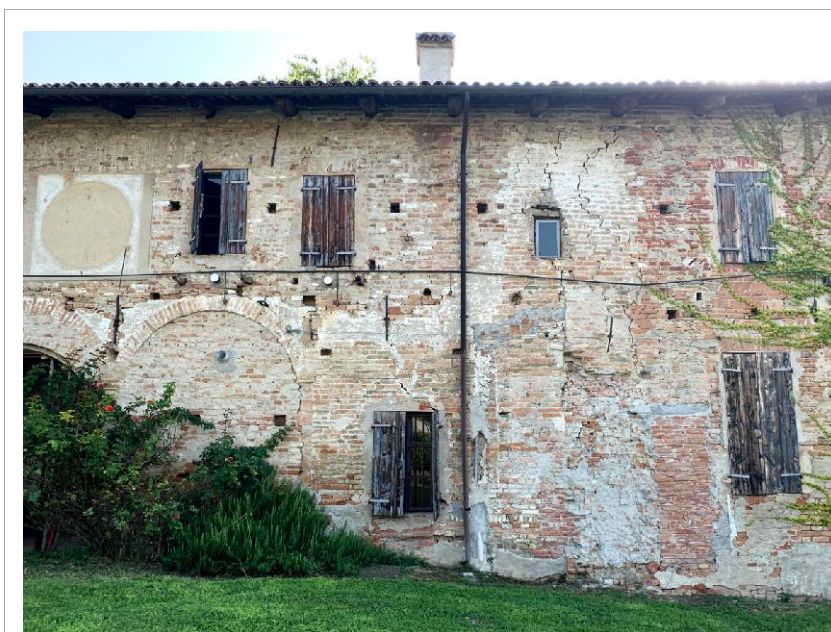
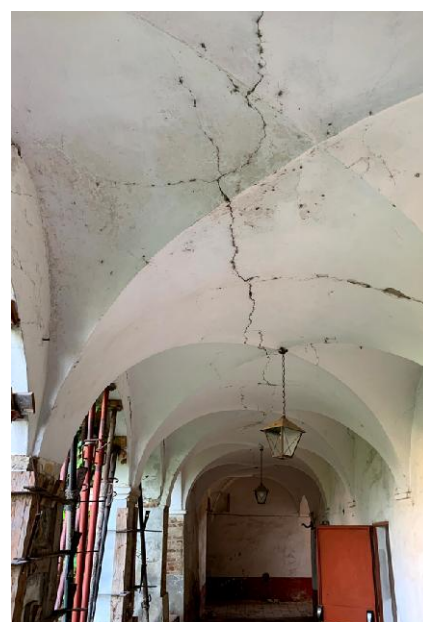
Figura 2 - Complesso Monastero di Marzenasco – Vista prima dell'intervento e particolare del porticato.

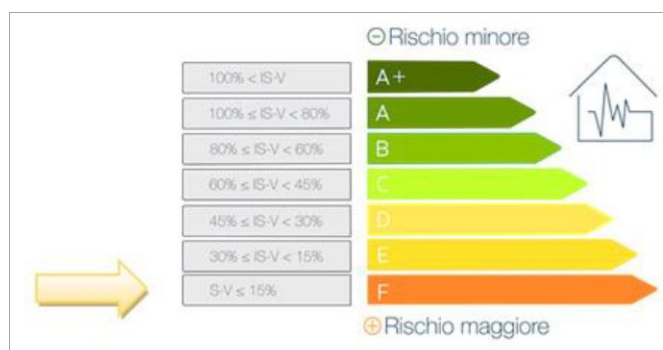
Per quanto riguarda la sicurezza nei confronti dei carichi verticali la condizione ante operam delle volte e la deformazione delle facciate, ha determinato un livello di sicurezza utile per la sola manutenzione:

$$\zeta_V = 0,2.$$

**Figura 11 – Stima Livello di Sicurezza Sismico ante operam.**

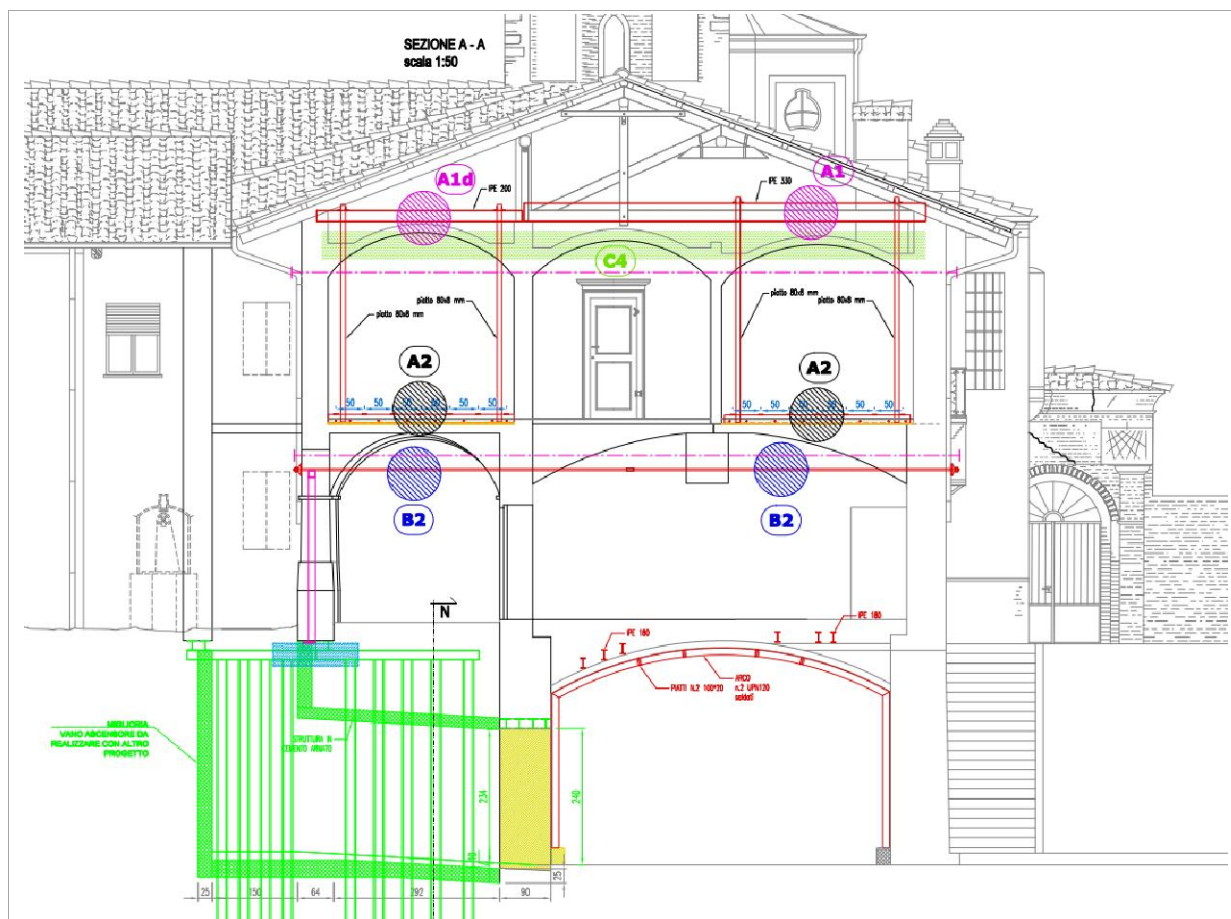
Figura 12 – Interventi strutturali in progetto: sezione.

- e) migliorare il comportamento delle volte del piano interrato e del piano terra con riqualificazione mediante fibre metalliche in matrice di malta di calce (FRCM), con connessioni diffuse con le murature perimetrali;

- f) riqualificazione strutturale del tetto in legno mediante la realizzazione di connessioni con viti metalliche e inserimento di elementi lignei di rinforzo per le travi con sezioni non adeguate.

Prima dell'esecuzione dei lavori di consolidamento sono state eseguite le puntellazioni e soprattutto la posa di diffusi tiranti provvisionali ai due livelli.
