Villa Abboretti, oggi proprietà dei Sigg.ri Raisi - Ghirardini, è sita a Medolla (MO) in località Villafranca e rappresenta un classico esempio di villa storica della bassa modenese. L'edificio è documentato dalla carta del Boccabadati del 1687 (*Modena, Archivio Storico Comunale*) prima come proprietà dei conti Marigliani, poi dell'antica famiglia di origine concordiese degli Abboretti. Il complesso, nel corso dei secoli dovette subire ampie ristrutturazioni: dall'originario assetto a due torri laterali oggi si presenta infatti come un blocco compatto con sopraelevazione centrale. Nel corso dell'800 la facciata fu trasformata con l'aggiunta di motivi neo cinquecenteschi: lesene, cornicione a mensole in cotto e risalto centrale in forma di torretta.

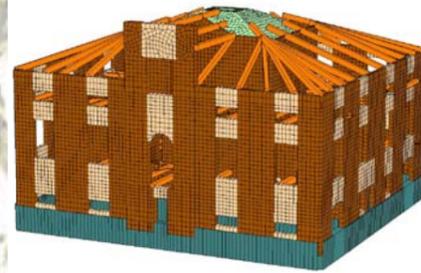
MODELLO DI CALCOLO

Vista la complessità dell'edificio, il suo comportamento globale è stato studiato mediante un'analisi modale con spettro di risposta, utilizzando un modello a elementi finiti. Le rigidità degli elementi murari sono calcolate considerando sia il contributo flessionale sia quello tagliante. L'analisi è stata fatta con elementi trave (formulazione alla Timoshenko) ed elementi shells (teoria di Mindlin-Reissner). Si è proceduto, pertanto, sia all'effettuazione delle verifiche statiche dei maschi murari (verifiche a pressoflessione e a taglio nel piano), che a quelle sismiche dei maschi murari, eseguite considerando la gerarchia dei meccanismi di primo modo (meccanismi locali) e di secondo modo (verifica a pressoflessione nel piano e fuori dal piano, taglio nel piano). Ulteriori verifiche hanno riguardato la volta a padiglione, i solai in legno esistenti e la copertura. Il comportamento globale della struttura allo stato attuale ha un Fattore di Accelerazione F_a,SLV pari a zero, mostrandosi, quindi, del tutto incapace di resistere a forzanti sismiche: a seguito degli interventi di progetto, F_a,SLV è 0,70, segno di un notevole miglioramento della capacità sismica della struttura.

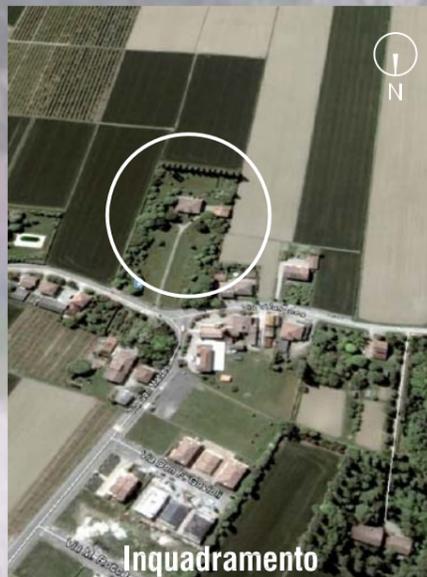
Inquadramento

A seguito degli eventi sismici del maggio 2012 la villa ha subito ingenti danni risultando inagibile nel livello operativo E3: evidenti lesioni e dissesti hanno interessato le murature portanti del nucleo centrale in muratura (cupola) e la volta affrescata, che, in più punti presenta anche scostamenti tra i conci. All'esterno dell'edificio sul prospetto principale della villa sono crollati il "pontile" di collegamento tra la settecentesca gradinata di accesso esterna e la porta d'ingresso e parte della copertura e del timpano.
