## IL TEATRO VACCAJ DI TOLENTINO: SICURO CON I SISTEMI FIBRE NET.

Sistema CRM Ri-struttura, ristilatura armata reticola, antisfondellamento life +

OGGETTO\_Intervento di riparazione dei danni causati dal sisma a Teatro Vaccaj già danneggiato da un incendio

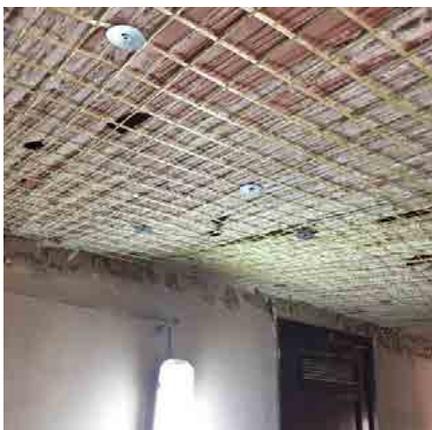
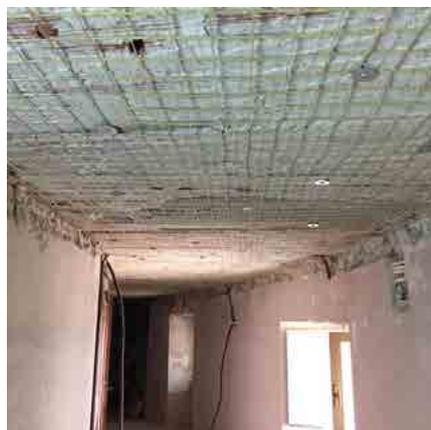
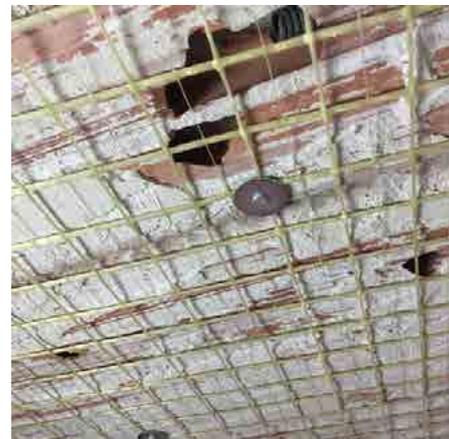
SISTEMA ANTISFONDELLAMENTO > I danni da sfondellamento sono stati risolti con un sistema specifico che utilizza reti in materiale composito (**Sistema LIFE+**). In particolare, dopo la scalcinatura della superficie dal materiale incoerente e distaccato, si è provveduto alla posa di rete in GFRP, una rete preformata in materiale composito fibrorinforzato a maglia principale quadra monolitica prodotta con tecnologia Textrusion®, costituita da fibra di vetro AR (Alcalino Resistente) e resina termoindurente di tipo vinilestere-epossidico. La rete posata è stata successivamente nascosta alla vista dalla realizzazione di un intonaco di finitura con caratteristiche antifiamma.
