Malaga (Spagna)

Centro logistico Mayoral

RICONVERTITO UN EX COMPLESSO INDUSTRIALE MANTENENDO INTATTO L'IMPONENTE CAPANNONE QUADRANGOLARE LUNGO 200 METRI

Recupero e rinforzo della struttura

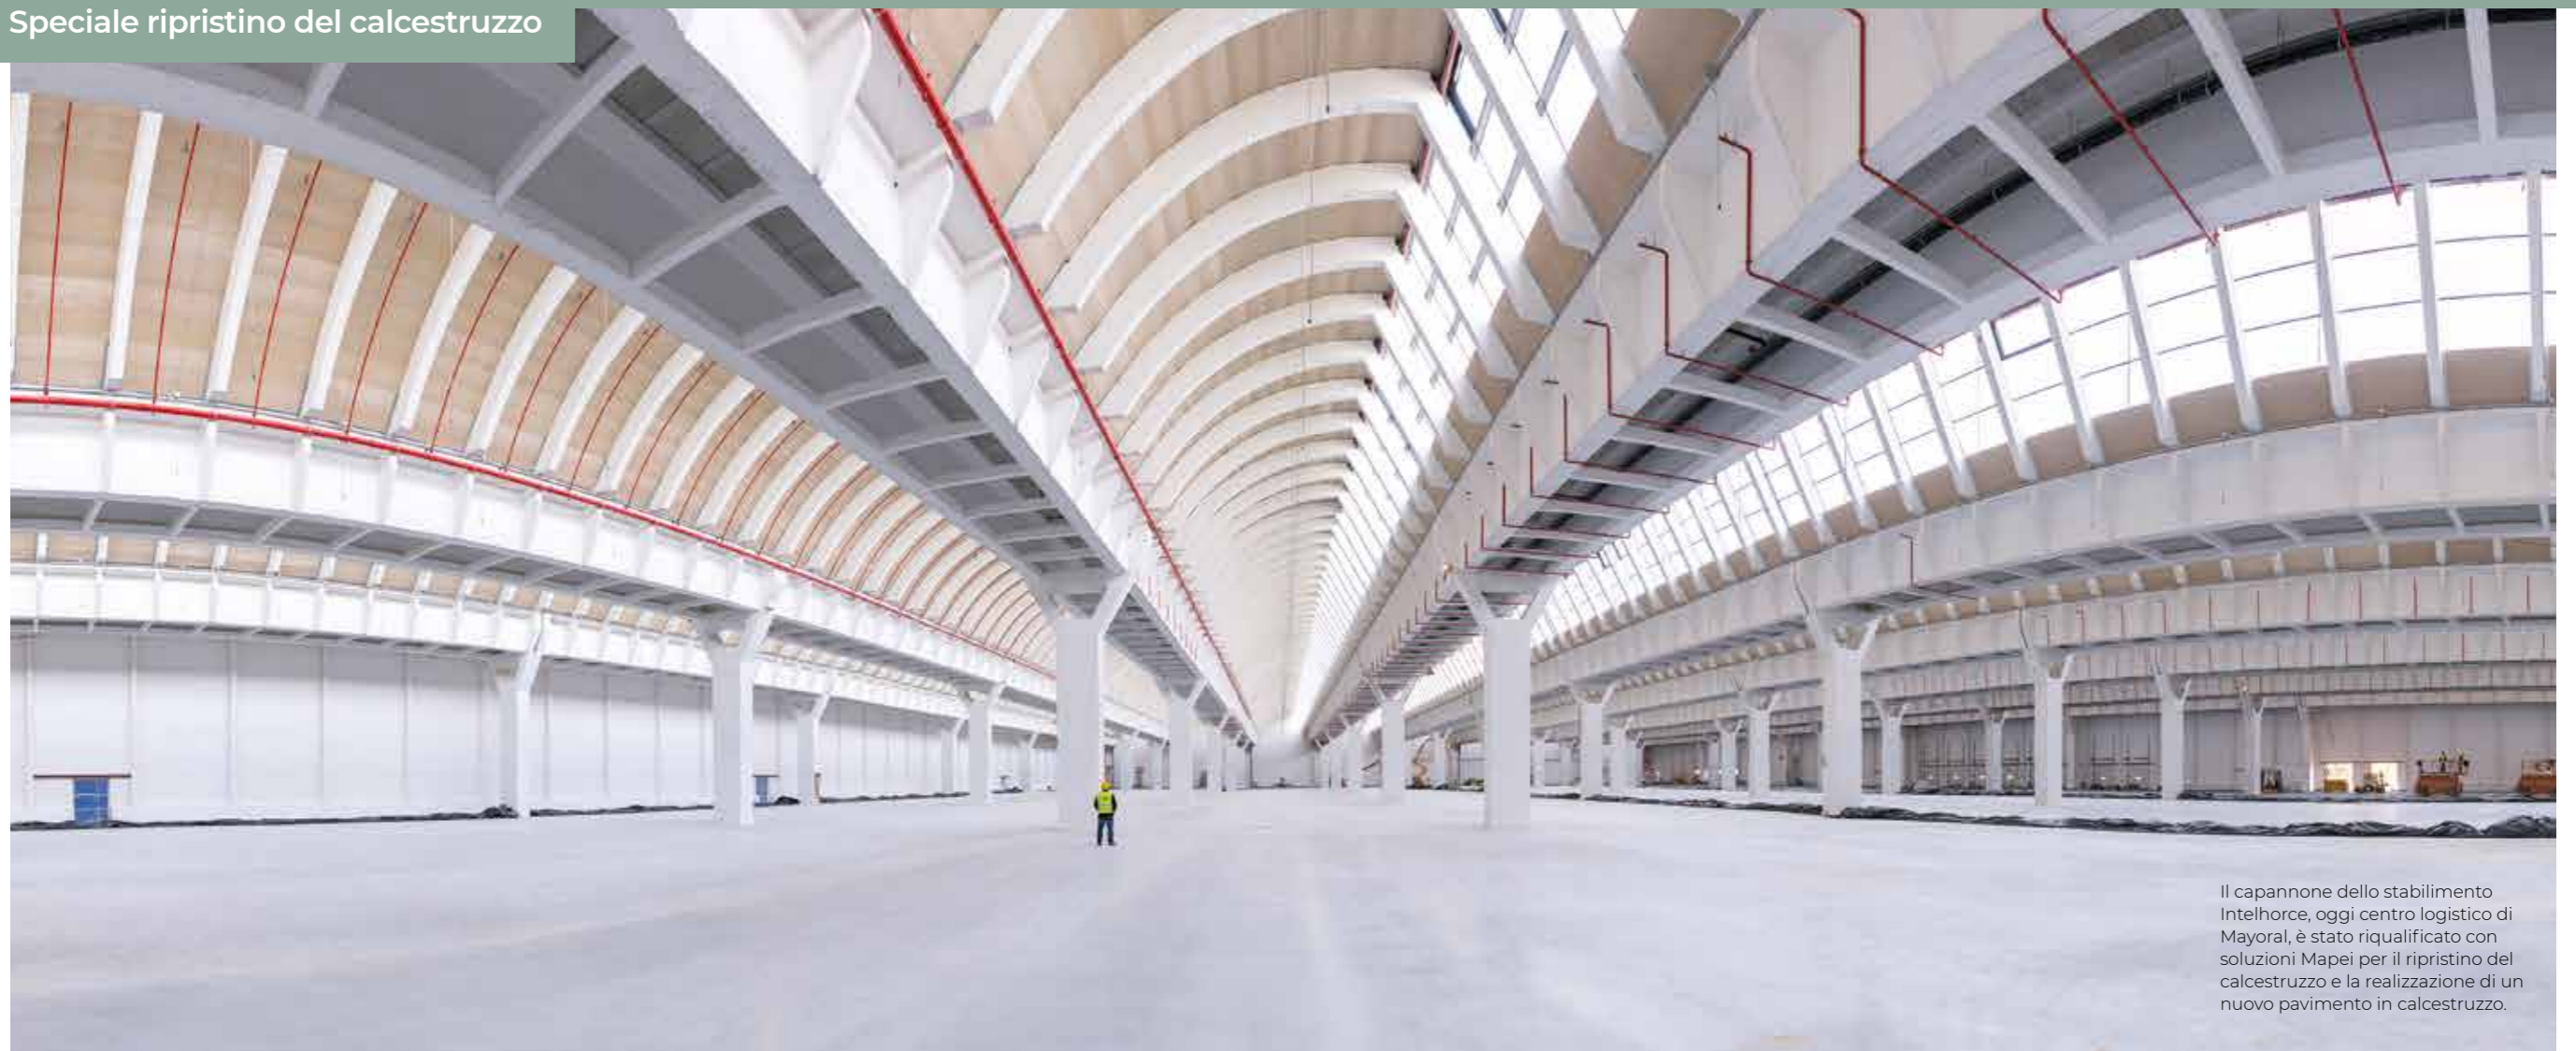
Il capannone dello stabilimento Intelhorce, oggi centro logistico di Mayoral, è stato riqualificato con soluzioni Mapei per il ripristino del calcestruzzo e la realizzazione di un nuovo pavimento in calcestruzzo.

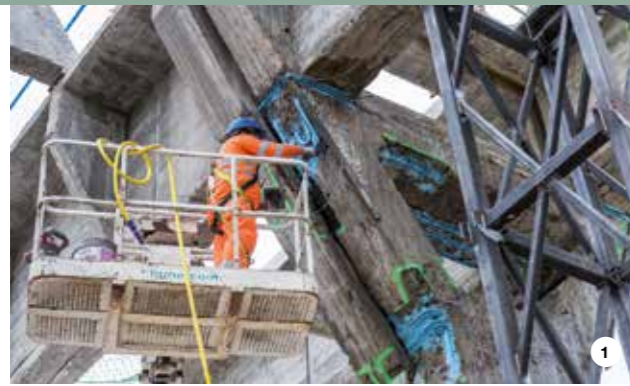
1. MAPEFER 1K, malta cementizia anticorrosiva monocomponente, è stata usata per la protezione dei ferri di armatura. **2.** Per il recupero delle sezioni ammalorate dei piloni sono state usate le malte MAPEGROUT SV T e MAPEGROUT EASY FLOW. **3.** Dopo il ripristino del calcestruzzo, si è proceduto alla finitura e protezione delle superfici con ELASTOCOLOR PITTURA. **4.** Il nuovo pavimento in calcestruzzo è stato realizzato con MAPECRETE SYSTEM.

Prima di tutto sono state preparate le superfici in funzione della loro destinazione d'uso: nelle zone che necessitavano un recupero superficiale sono stati effettuati l'idrolavaggio e la rimozione degli strati superficiali con mezzi meccanici; nelle zone più deteriorate sono state rimosse porzioni più consistenti fino a scoprire le armature che sono poi state passivate con MAPEFER 1K, malta cementizia anticorrosiva monocomponente.
