## Scuole sicure: SismaCoat, un caso concreto di adeguamento sismico dei plessi scolastici

Dott. Ing. Cecilia Turco, Tecnico SismaCoat – [www.sismacoat.it](http://www.sismacoat.it)

Il presente articolo descrive l'intervento di adeguamento sismico con ampliamento e sopraelevazione realizzato nella Scuola primaria e secondaria di primo grado "Rosaspina" del Comune di Montescudo-Monte Colombo (RN), uno dei casi in cui viene applicata e analizzata la tecnologia brevettata SismaCoat.

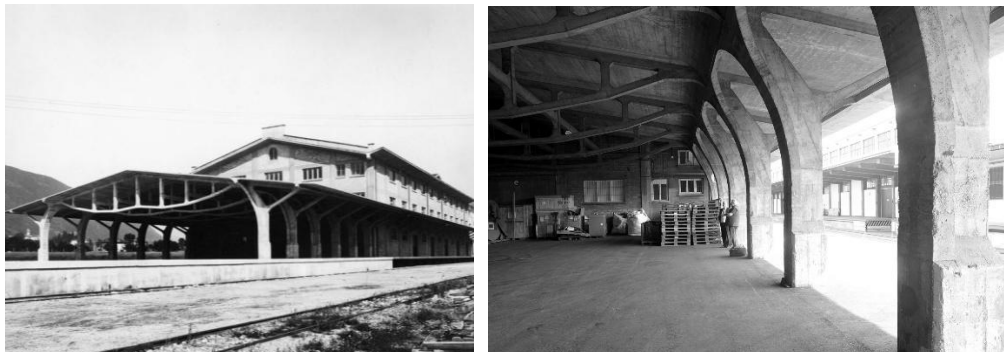
Robert Maillart, Lagerhaus der Magazzini Generali - Chiasso (TI), 1924–1925

Fonte: Archivio Immagini della Biblioteca dell'ETH di Zurigo. Fondo Robert Maillart; a destra, foto di ©Chriusha [CC-BY-SA-3.0](#)  
Un esempio rappresentativo dell'innovazione delle prime costruzioni in conglomerato cementizio armato

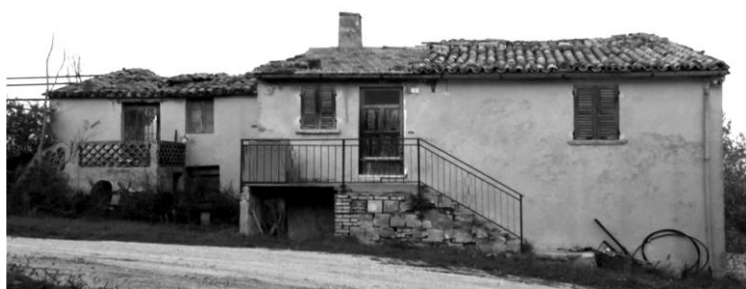
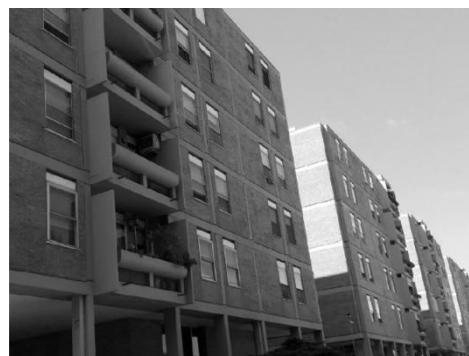
Costruzioni miste in muratura e conglomerato cementizio armato, anni '70-'80, fotografie SismaCoat

In molti edifici di questo periodo, costruiti senza strutturisti e maestranze adeguatamente formati, si riscontrano valori di resistenza del calcestruzzo bassi, mediamente tra i 100 e 150 kg/cm<sup>2</sup>, con diversi casi che presentano valori ancora inferiori.

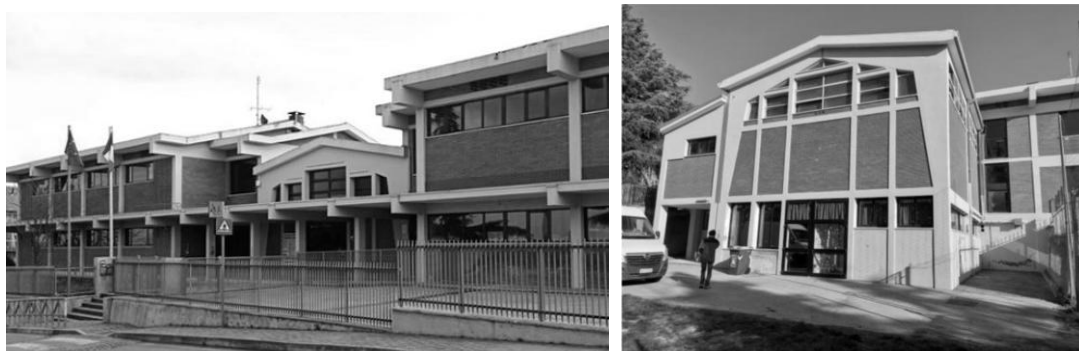
Tuttavia, nonostante la buona qualità costruttiva, i risultati dei numerosi carotaggi su travi e pilastri (ne sono stati fatti ben 28) hanno evidenziato una bassa resistenza del calcestruzzo in diverse parti della struttura, con valori di resistenza ben al di sotto non solo degli standard attuali, ma anche della resistenza prevista nel progetto originario, con un valore medio di **8,42 Mpa**.

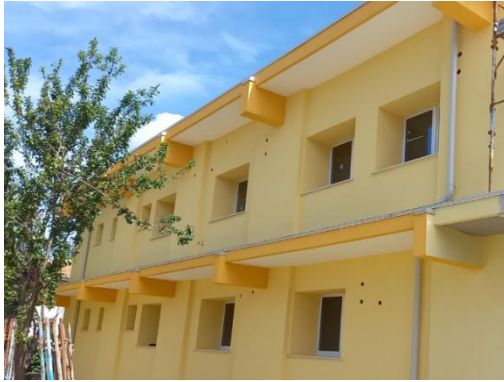
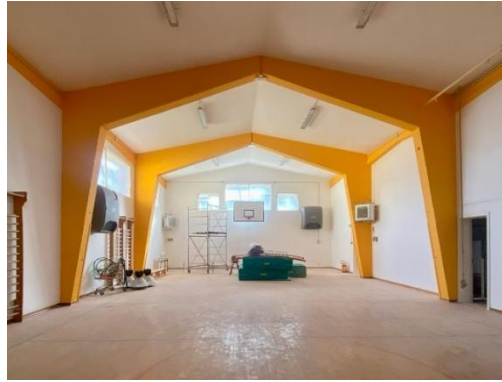
Giugno 2024, il corpo "A" completato - Ottobre 2024, la palestra (parte del corpo "B") completata, fotografie SismaCoat

L'intervento si è articolato in due fasi successive: la **prima fase** (da dicembre 2023 a giugno 2024) ha interessato esclusivamente il corpo "A", consentendo l'utilizzo del corpo "B" all'amministrazione scolastica. La **seconda fase** (da giugno a dicembre 2024), ancora in corso, consiste nello svolgimento dei lavori sul corpo B, mentre il corpo A viene già utilizzato regolarmente da settembre 2024.

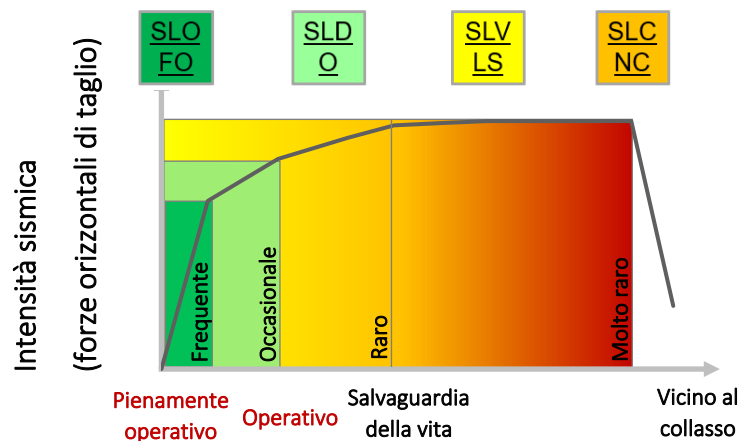
Relazione tra la risposta strutturale "Engineering Demand Parameter" e l'intensità sismica, R. Hamburger & J. Moehle, grafico rielaborato SismaCoat

L'intervento di consolidamento, dunque, restituirà alla comunità un fabbricato non solo conforme agli standard previsti dalle norme tecniche vigenti, ma che possiede una **prestazione antisismica superiore a quella minima richiesta**: il progetto, infatti, è stato sviluppato, seguendo quanto descritto dalle Norme Tecniche per le Costruzioni 2018, utilizzando una concezione strutturale come **struttura non dissipativa**, adottando un fattore di struttura  $q_{nd} = 1,5$ : ciò significa che l'edificio è in grado di sopportare l'azione sismica di progetto rimanendo in *campo sostanzialmente elastico*, garantendo una prestazione equiparabile a quella prevista nello **stato limite di danno**.
